## DESCRIPCIÓN DEL COMPORTAMIENTO DE LAS OBRAS CON REVESTIMIENTO DE COLCHONETAS GAVIONADAS. RÍOS LIMAY, NEUQUÉN Y NEGRO

Mónica Barberis<sup>(1)</sup>, Daniel Accattatis<sup>(2)</sup> y Carlos Selzer<sup>(3)</sup>

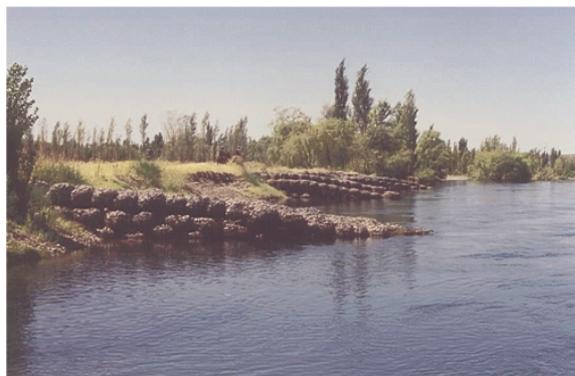
Figura 1.- Vista del Sitio 160 LIM – I – Dic. 2001

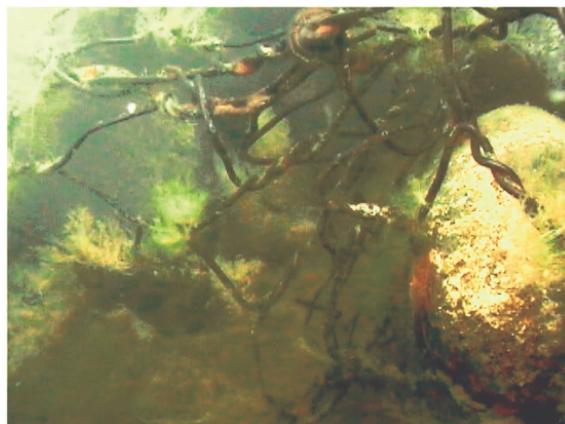
Entre las inspecciones realizadas, se destacan los monitoreos subacuáticos efectuadas por buzos especializados, las cuales proveyeron de copiosa e importante información sobre el estado de los alambres que conforman dichas estructuras, fundamentalmente en los sectores que permanecen sumergidos la mayor parte del tiempo, extrayendo para su análisis muestras de los mismos de distintos sectores de las obras.

Figura 2.- Foto Subacuática. Sitio 70 NEU-I
