ANÁLISIS DE EROSIONES Y ESTABILIDAD DE TALUDES PARA EL DISEÑO DE PROTECCIONES MARGINALES

Marcela Reynares, Felipe Franco, Luis Zanardi, Norberto Morbidoni y Mario Schreider

Facultad de Ingeniería y Ciencias Hídricas - Universidad Nacional del Litoral (UNL) - Santa Fe - Argentina -

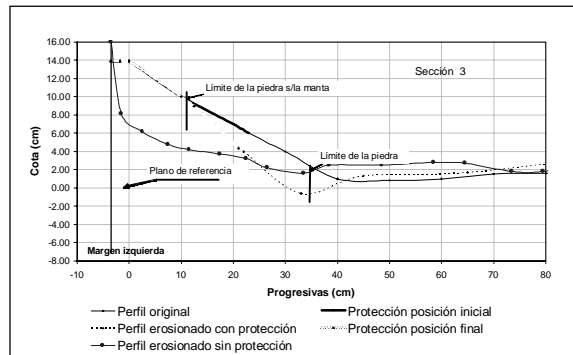
Estudios antecedentes (Franco et al, 2002, Zanardi et al, 2002), han demostrado, en base a experimentación de laboratorio, la incidencia que la protección tiene sobre el desarrollo de erosiones al pie de la misma. La Figura 1, tomada de Franco et al, 2002 pone en evidencia como la presencia de la cubierta si bien impide las erosiones en el sector de la margen protegida, promueve mayores erosiones en el pie de la misma respecto de las que se observaron para igual condición hidráulica cuando la margen no fue recubierta. Ello se tradujo en una deformación de la protección distinta de la estimada a partir de las erosiones teóricas (calculadas sin la presencia de la protección). Como resultado de ello los factores de estabilidad del conjunto estructura suelo, calculados en base a las erosiones reales en presencia de la protección fueron entre un 15% y un 20% menores que los obtenidos para la protección deformada acorde a una erosión calculada que no tuvo en cuenta la presencia de la cubierta.

Figura 1.- Configuración final de la sección de erosión con y sin protección

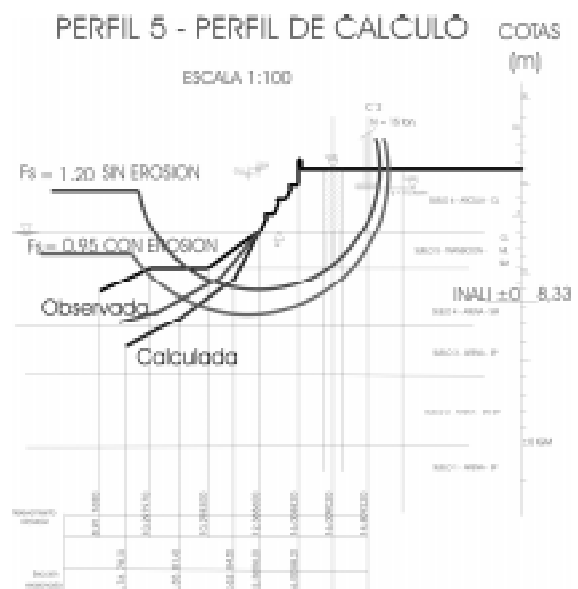
Un estudio antecedente (FICH, 2002) evaluó las erosiones esperables en un sector de la margen derecha del río Salado frente a las instalaciones del Instituto Nacional de Limnología (CONICET - UNL) a los efectos del diseño de una obra de protección de márgenes. El análisis de estabilidad (Morbidoni, 2002) correspondiente a las situaciones con y sin erosión, demostraron que un sector del predio del INALI ante la situación sin erosión que resultaba estable, $F_s > 1$, se volvía inestable si se consideraba la margen erosionada (Figura 2).

Figura 2.- Perfil de estabilidad del INALI

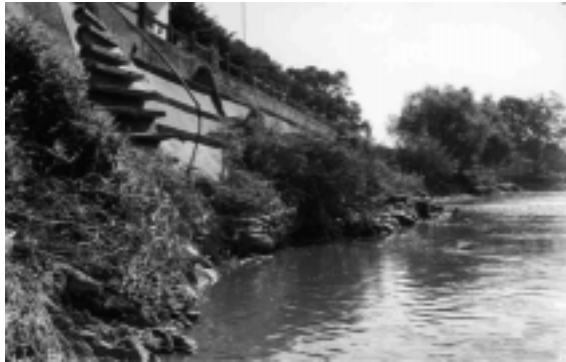
La ocurrencia de la crecida extraordinaria del río Salado de Abril/Mayo de 2003, encontró al sector aún sin

proteger, provocándole erosiones cercanas a las estimadas por FICH 2002 (Figura 2) y produciendo deslizamientos de la margen de acuerdo a lo estimado por el análisis de estabilidad. (Figura 3)

Figura 3.- Sector del INALI afectado por el deslizamiento.

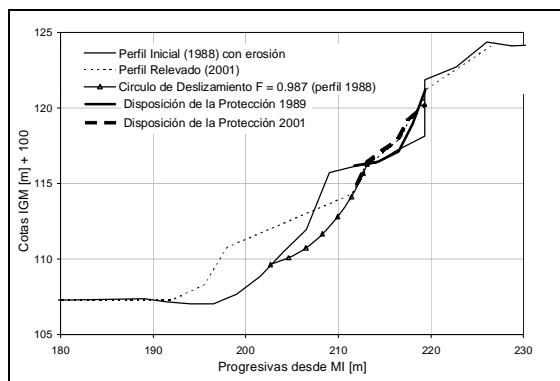
La Figura 4 presenta una sección típica del río San Javier frente a las ruinas de Cayastá. En dicha figura se han representado en forma superpuesta la sección correspondiente a 1988, previa a la construcción de la cubierta, y la sección relevada en el año 2001 con la situación inicial (1989). Asimismo se indican las extensiones de la protección, en la condición inicial correspondiente a la obra construida en 1989 (línea llena gruesa en Figura 4) y en la situación actual (línea de trazos en Figura 4). El cálculo de la estabilidad del conjunto estructura suelo en la condición inicial de la obra de protección arrojó un F_s : 0.987, demostrando que el diseño de la protección, el cual no incluyó la reconstitución del talud, puede haber sido inadecuado, ello puede demostrarse al producirse la posterior destrucción de la margen.

Figura 4.- Río San Javier, Cayastá, Perfil tipo relevado en 1988 y 2001, con sus respectivas longitudes de protecciones.

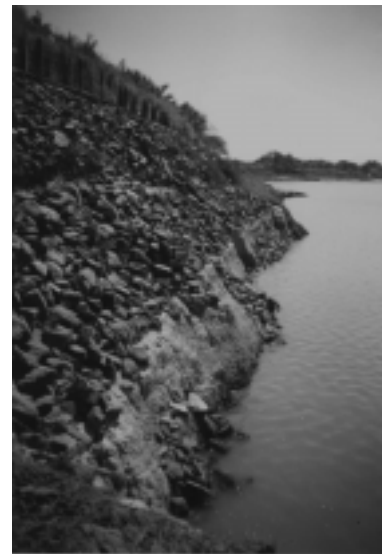
Si se analiza ahora la condición de funcionamiento de la protección en el estado actual, parcialmente destruida (Figura 5) se concluye que la misma no sólo no contribuye a la estabilidad de la sección sino que resulta contraproducente. Ello se comprueba al calcular los círculos de deslizamiento para las situaciones con y sin protección. Se observa que en este último caso el factor de seguridad es mayor: F_s (sin protección): 1.961 vs. F_s (con protección): 1.690, demostrando que la sobrecarga que representa la cubierta en la parte superior del talud, resulta inconveniente para la estabilidad de la margen.

Figura 5.- Protección colapsada de la defensa de Cayastá relevada en el año 2001
