## **ESTUDIOS, PROYECTO, EJECUCIÓN Y SEGUIMIENTO DE ESTABILIZACIÓN DE CÁRCAVAS – A° EL GATO, CÓRDOBA.**

Edgar Castelló <sup>1</sup>, Gustavo Vanoli <sup>2</sup>, Andrés Rodríguez <sup>1</sup>, Hector D. Farias <sup>3</sup> y Luis Giovine <sup>4,1</sup>

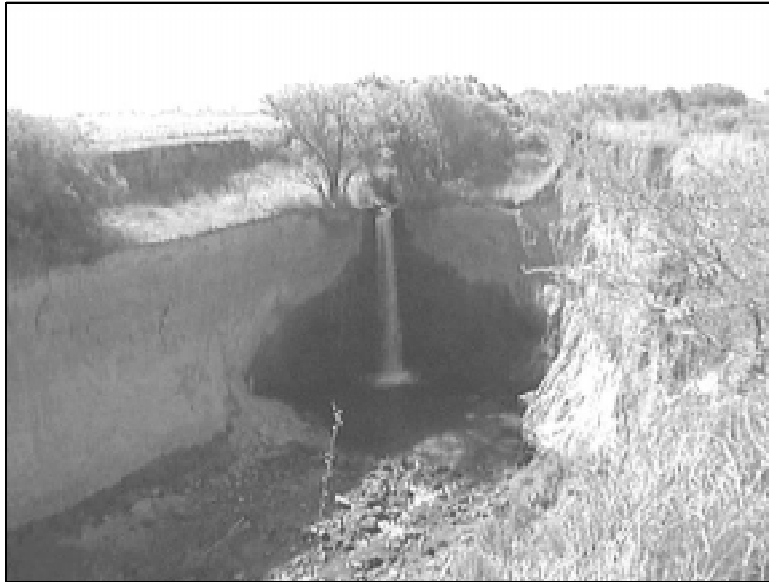
En el cauce se desarrolla una especie de "cascada" (Figura 2) cuya envergadura es proporcional a la magnitud de los caudales conducidos por el arroyo. La energía del chorro líquido impulsado casi verticalmente desde el extremo de la cabecera de la cárcava hacia el lecho fluvial aguas abajo genera una fosa de socavación de magnitud considerable, la cual a su vez genera inestabilidad en los taludes constitutivos de las márgenes fluviales hasta que se produce una falla de los mismos. Todo ello se traduce en un súbito desplazamiento de ese escalón hacia aguas arriba, con un gran incremento de la carga sólida transportada por la corriente hacia aguas abajo, en virtud de las grandes masas de suelo removidas por la mecánica del proceso (Farias, 1988, 1998; Stein et al., 1997).

Figura 2: Vista desde aguas abajo de la cabecera de la cárcava (Febrero de 2001).

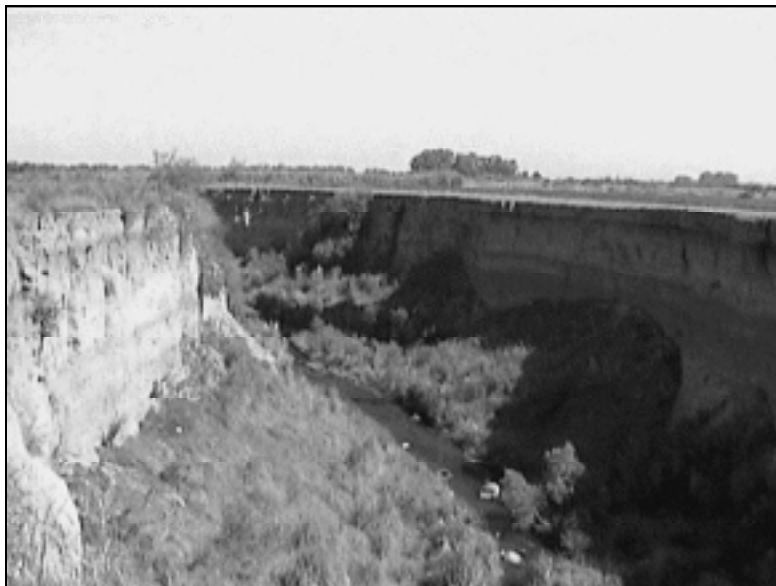
La Figura 3 muestra el cauce del arroyo El Gato, vista hacia aguas abajo desde la cabecera de la cárcava, en la cual puede observarse el acentuado proceso de incisión del cauce, advirtiéndose además los mecanismos de falla de las márgenes por desplome vertical, acusados por la acumulación de suelo en la base, con un importante desarrollo de vegetación.

Figura 3: Vista del el cauce hacia aguas abajo desde la cabecera de cárcava (Febrero de 2001).

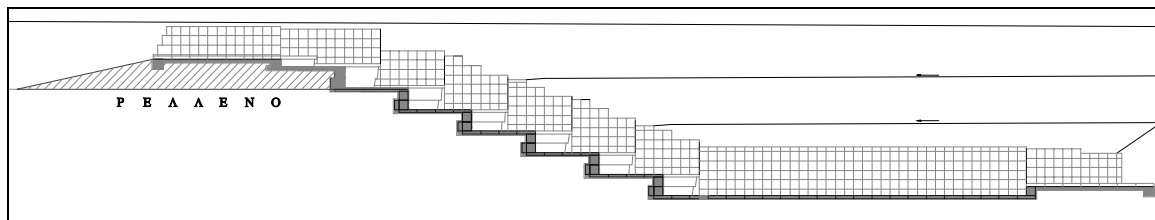
Figura 10: Perfil longitudinal de la obra construida – Relleno en zona de ingreso.

A partir de las modificaciones propuestas por la empresa constructora y del consenso con la institución a cargo de la obra, fueron adoptadas importantes reformas en la obra de ingreso o aducción a la zona de vertederos. La diferencia de desnivel entre la obra proyectada y el terreno real, fue adaptado en obra manteniendo el nivel de base aguas abajo y sobrelevando o rellenando el ingreso como se muestra en la Figura 10.

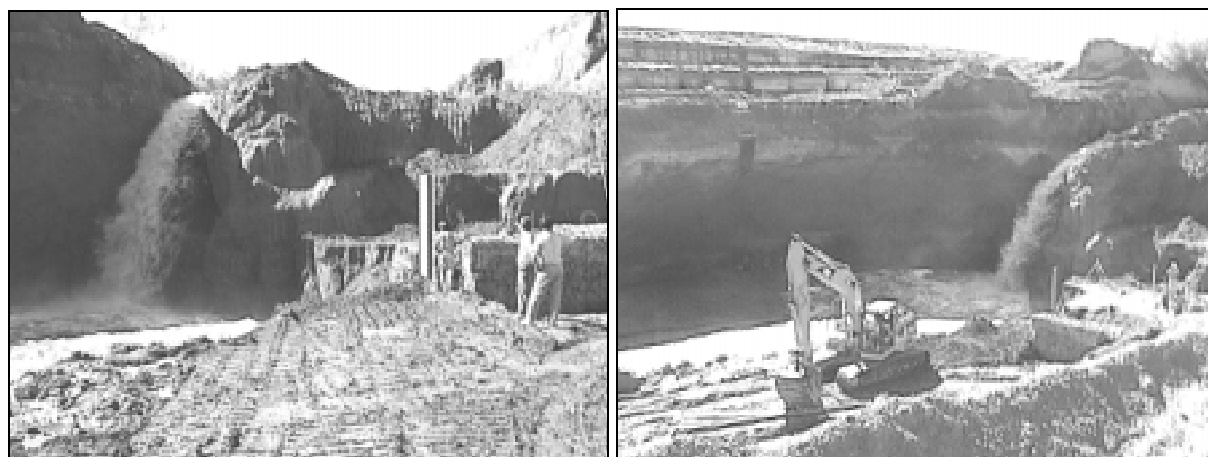
Debido a estos inconvenientes con el alejamiento de las aguas del arroyo, fue practicada la obra de desvío sobre la misma zona de obra, construyendo la misma por sectores. En una primer etapa fueron construidos el cuenco de disipación y los escalones de la margen izquierda, desviando el arroyo por la margen derecha. La Figura 11 muestra dos fotografías de esta etapa de construcción de la obra.

Figura 11: fotografías del desvío del arroyo por zona de obra (Diciembre de 2002).

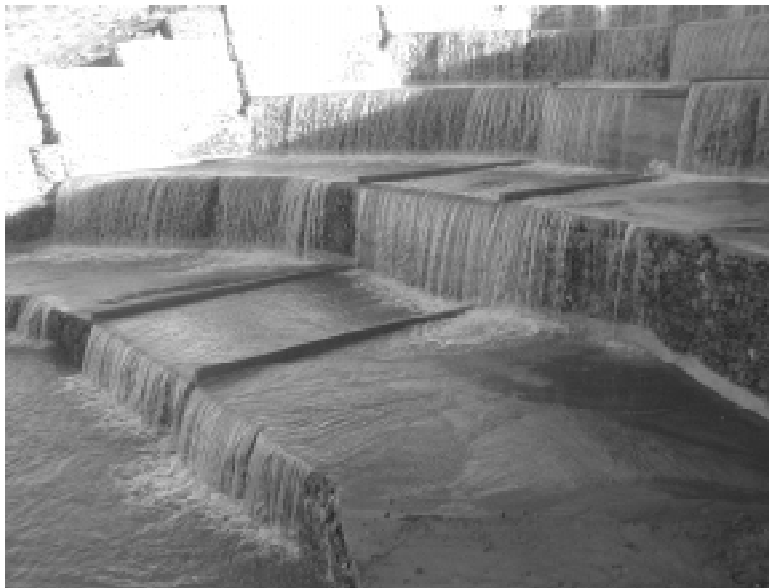
Posterior a la finalización de la etapa de construcción, con la primer creciente de magnitud en el arroyo, la obra sufrió algunas fallas que si bien no fueron de importancia podrían poner en riesgo de colapso total de la obra. La Figura 13 muestra la obra en funcionamiento durante el periodo de bajante de la crecida mencionada.

Figura 13: Obra en funcionamiento para caudales bajos.

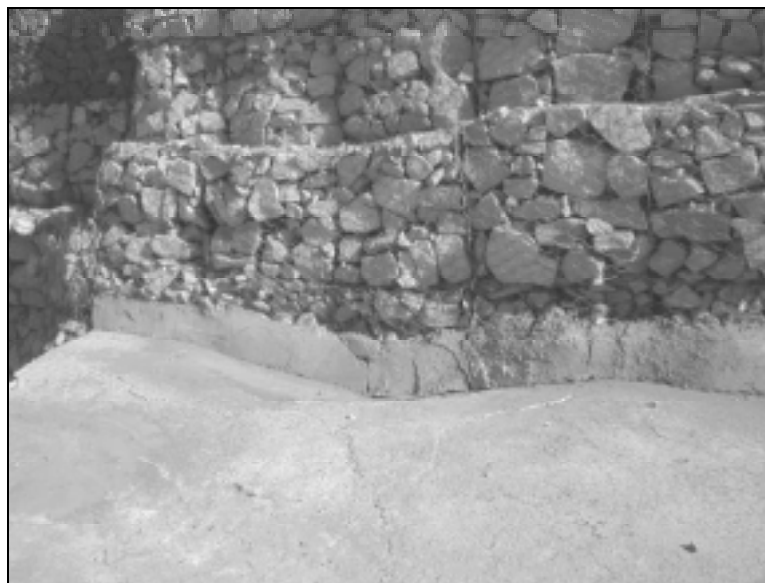
Los muros laterales afectados fueron los ubicados en el lateral derecho del primer y segundo escalón, en coincidencia con los sectores de colchonetas colapsados. Estos muros sufrieron descensos diferenciales produciendo la deformación de los mismos en una longitud de cuatro a cinco metros con descensos del orden de los cincuenta centímetros (ver Figura 14).

Figura 14: Deformaciones de los muros de gaviones.

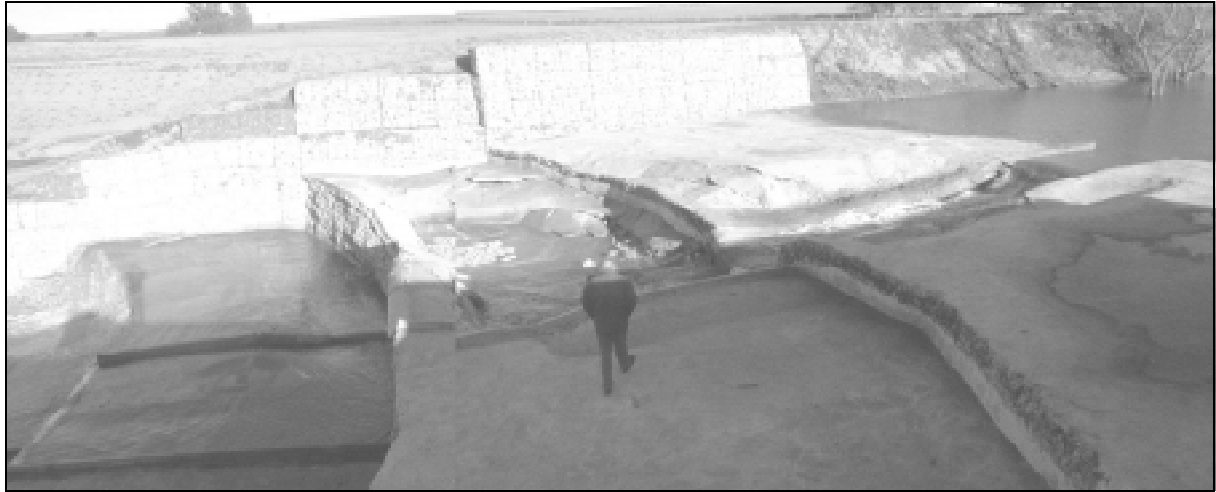
La Figura 15 muestra las deformaciones sufridas por la obra, en el sector superior derecho, a escasas horas después de la crecida, aun se observa el embalse de las aguas debido al recrecimiento o relleno de la zona de ingreso.

Figura 15: Zona de falla (fotomontaje).

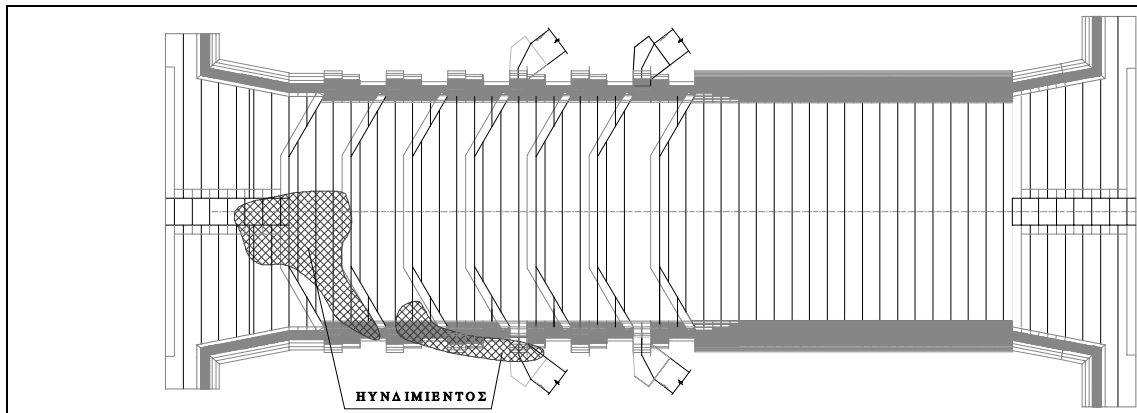
La ubicación planimétrica de las fallas puede observarse en la Figura 16, prácticamente coincidentes con los sectores de relleno, tanto del recremento aguas arriba en la zona de la obra de ingreso, como de la obra de desvío por el lateral derecho de la obra (ver Figura 17).

Figura 16: Ubicación planimétrica de los hundimientos.

De la coincidencia entre la ubicación de los hundimientos y los sectores de relleno pone de manifiesto que el principal causante de esta falla parcial es la pérdida de suelo en estos

sectores. Dicha pérdida puede responder a una deficiente compactación sumada a la carga hidráulica adicional generada por el embalse aguas arriba.

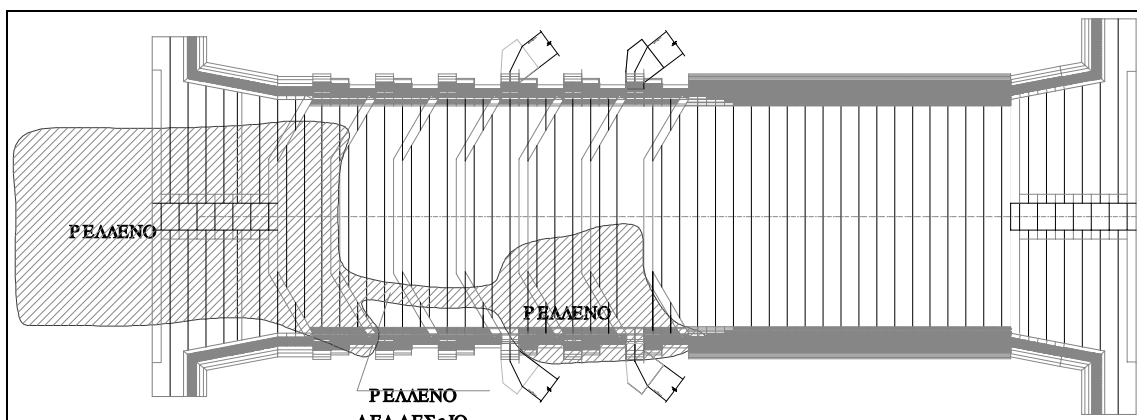
Figura 17: Ubicación planimétrica de los rellenos realizados.

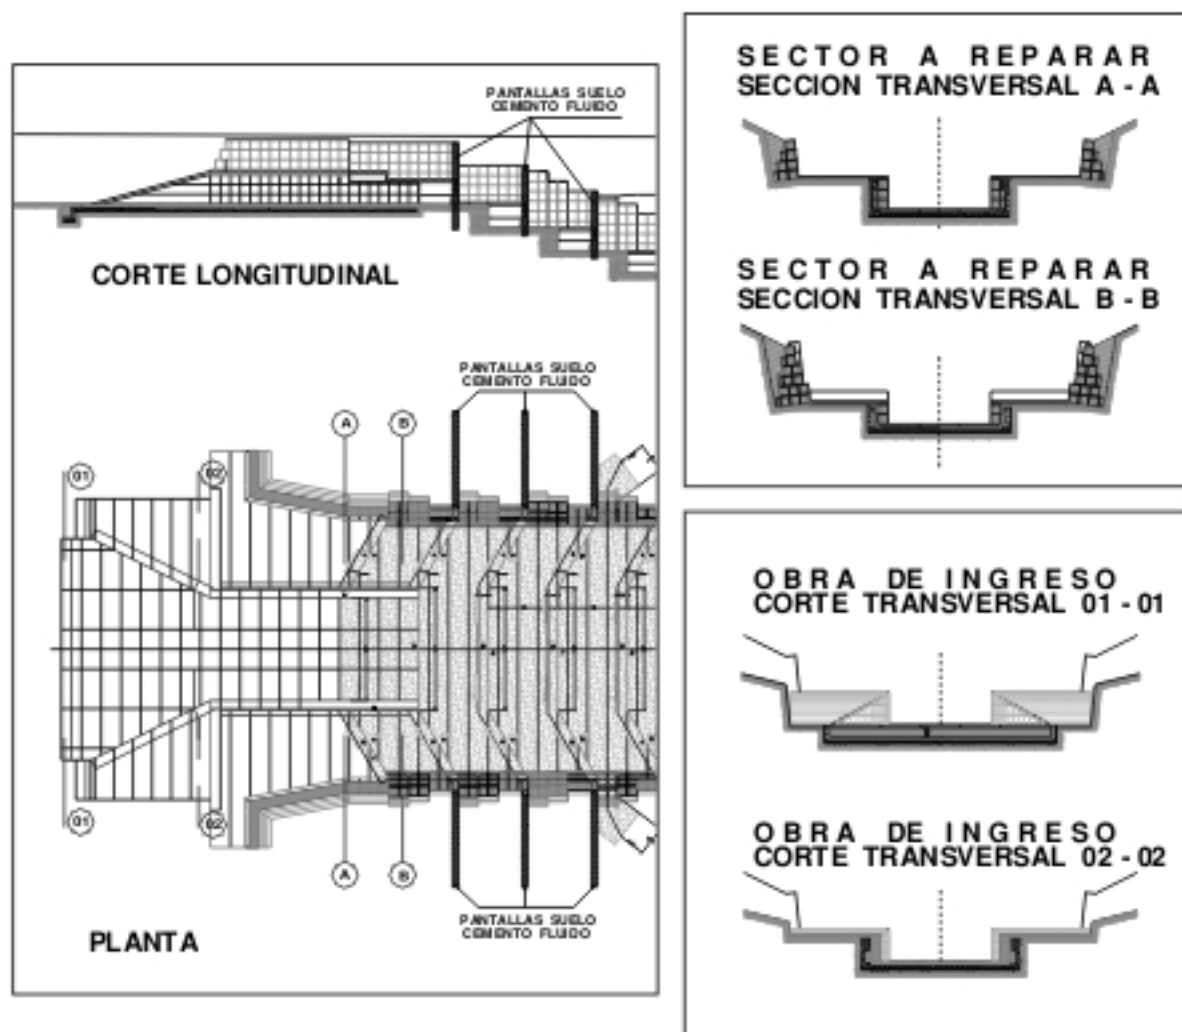
Figura 18: Propuesta de reparaciones.

Como solución a la falla detectada se proyectaron una serie de intervenciones tendientes a reparar los daños y a evitar nuevos inconvenientes, destacándose las siguientes (ver Figura 18):

- Reposición del suelo de los rellenos ubicados detrás y debajo de los muros laterales de margen derecha. El relleno de los sectores ubicados debajo de los muros que sufrieron asentamientos se previó realizarlo mediante suelo-cemento fluido a los fines de garantizar el correcto llenado de los vacíos y un buen contacto entre relleno y muro.

- Reparación de las colchonetas y membranas de geotextil dañadas.
- Eliminación del relleno del recrecimiento realizado para la sobrelevación de la zona de ingreso. Fue proyectado en este sector un canal de aducción revestido en colchonetas y gaviones con cota de fondo semejante al terreno natural preexistente. De esta manera se evita la sobrecarga hidráulica dada por el almacenamiento que provoca el recrecimiento.

- Obra de transición entre cauce natural y canal de aducción mediante revestimiento de colchonetas, gaviones y membrana de geotextil.
- Ejecución de pantallas de suelo cemento fluido en ambas márgenes de la obra. Estas pantallas, tres de cada lado, están ubicadas transversales al eje de la cárcava en coincidencia con los tres primeros escalones. Sus dimensiones deben garantizar el corte de la red de flujo subterráneo, evitando nuevas pérdidas de suelo, por lo que se previó que se extiendan desde el paramento externo de los muros hasta encontrar suelo natural (fuera del relleno) y el fondo de las pantallas que esté por debajo de la cota del fondo del desvío o bien hasta encontrar el manto tosca.

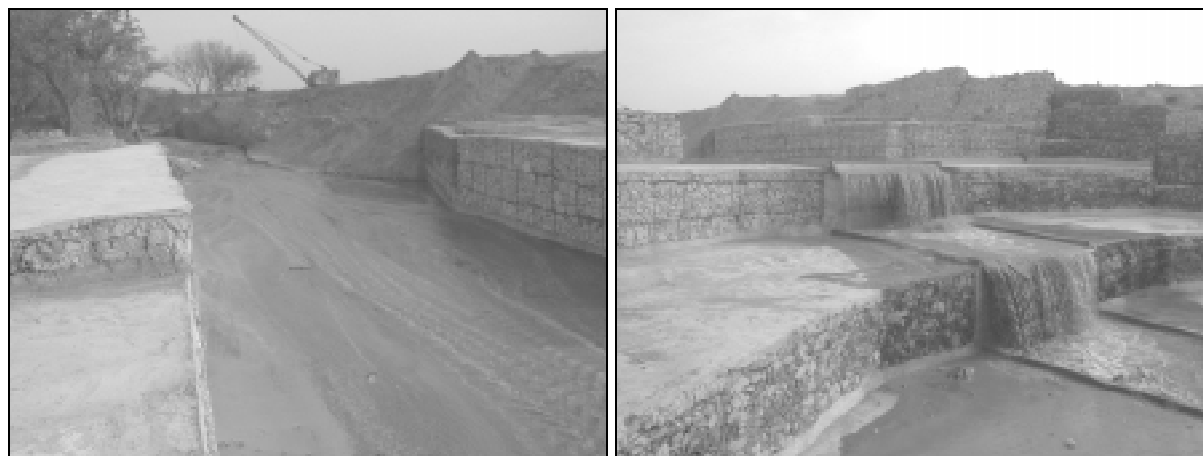
Figura 19: Reparación realizada en el canal de aducción a la obra.

En base a la propuesta de reparaciones elaborada y consensuada con la institución responsable de la obra, la empresa llevó adelante la ejecución de las mismas con algunas modificaciones propias de obra, como por ejemplo la geometría de la transición entre cauce natural y canal de aducción, tal como se observa en la Figura 19.
