# **ANÁLISIS DE EROSIONES Y ESTABILIDAD DE TALUDES PARA EL DISEÑO DE PROTECCIONES MARGINALES**

**Marcela Reynares, Felipe Franco, Luis Zanardi, Norberto Morbidoni,  
Carlos Romano y Mario Schreider**

Facultad de Ingeniería y Ciencias Hídricas - Universidad Nacional del Litoral (UNL) - Santa Fe - Argentina -  
E-mail: [reynares@fich1.unl.edu.ar](mailto:reynares@fich1.unl.edu.ar) - [f franco@fich1.unl.edu.ar](mailto:f franco@fich1.unl.edu.ar) - [schreide@fich1.unl.edu.ar](mailto:schreide@fich1.unl.edu.ar)

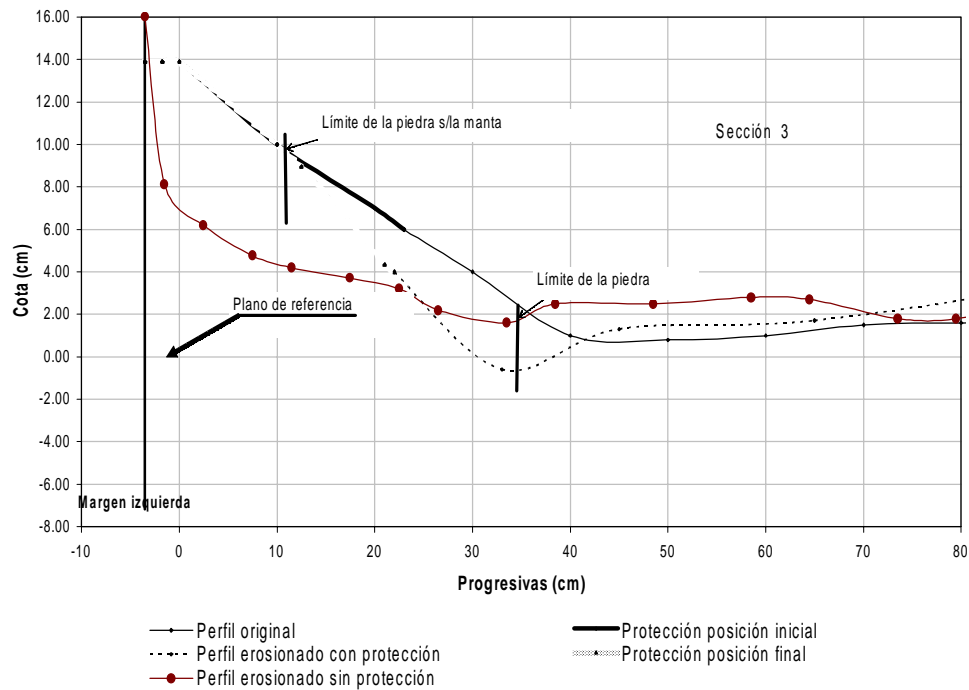
Estudios antecedentes (Franco et al, 2002, Zanardi et al, 2002), han demostrado, en base a experimentación de laboratorio, la incidencia que la protección tiene sobre el desarrollo de erosiones al pie de la misma. La Figura 1, tomada de Franco et al, 2002 pone en evidencia como la presencia de la cubierta si bien impide las erosiones en el sector de la margen protegida, promueve mayores erosiones en el pie de la misma respecto de las que se observaron para igual condición hidráulica cuando la margen no fue recubierta. Ello se tradujo en una deformación de la protección distinta de la estimada a partir de las erosiones teóricas (calculadas sin la presencia de la protección). Como resultado de ello los factores de estabilidad del conjunto estructura suelo, calculados en base a las erosiones reales en presencia de la protección fueron entre un 15% y un 20% menores que los obtenidos para la protección deformada acorde a una erosión calculada que no tuvo en cuenta la presencia de la cubierta.

**Figura 1.-** Configuración final de la sección de erosión con y sin protección

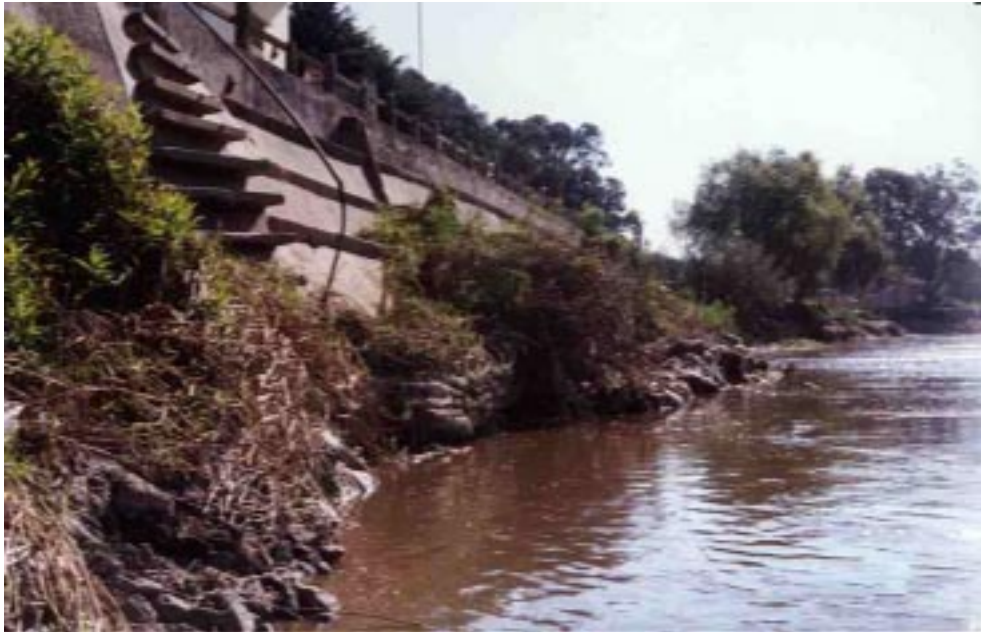
Un estudio antecedente (FICH, 2002) evaluó las erosiones esperables en un sector de la margen derecha del río Salado frente a las instalaciones del Instituto Nacional de Limnología (CONICET - UNL) a los efectos del diseño de una obra de protección de márgenes. El análisis de estabilidad (Morbidoni, 2002) correspondiente a las situaciones con y sin erosión, demostraron que un sector del predio del INALI que para la situación sin erosión resultaba estable,  $FS > 1$ , se volvía inestable si se consideraba la margen erosionada (Figura 2).

**Figura 3.-** Sector del INALI afectado por el deslizamiento.

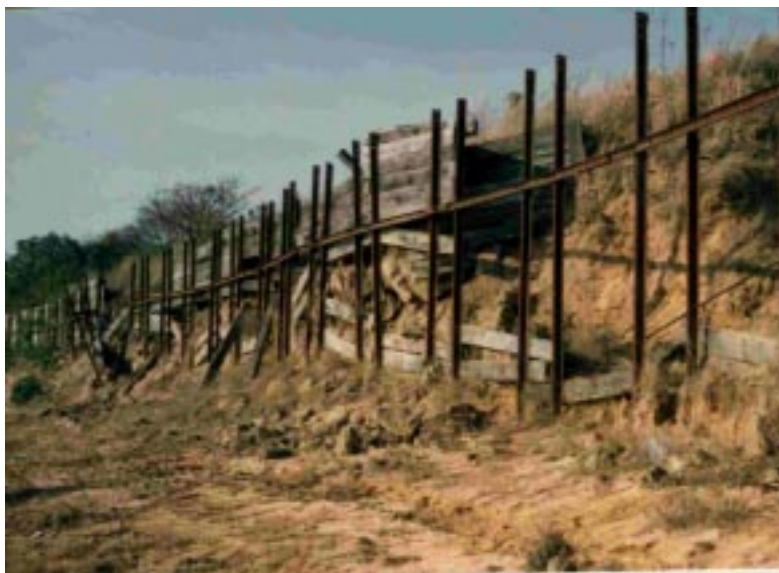
Loa mayores daños se encuentran en la parte inferior de la sección, por debajo del tablestacado, tal como se puede apreciar en la Figura 4, es por ello que se ha tomado parcialmente la sección para el análisis de estabilidad.

**Figura 4.-** Sección típica de la obra de protección destruida (1988)

Como situación inicial fue tomada un relevamiento realizado en el año 1988 por la Dirección Provincial de Obras Hidráulicas de la provincia de Santa Fe (Figura 4), en el mismo la protección sólo contaba con el tablestacado prácticamente destruido. En el año 1989 fue construida la nueva obra de defensa, por lo que se consideró correcto tomar el relevamiento del año 1988 como base para la colocación de la protección en 1989.

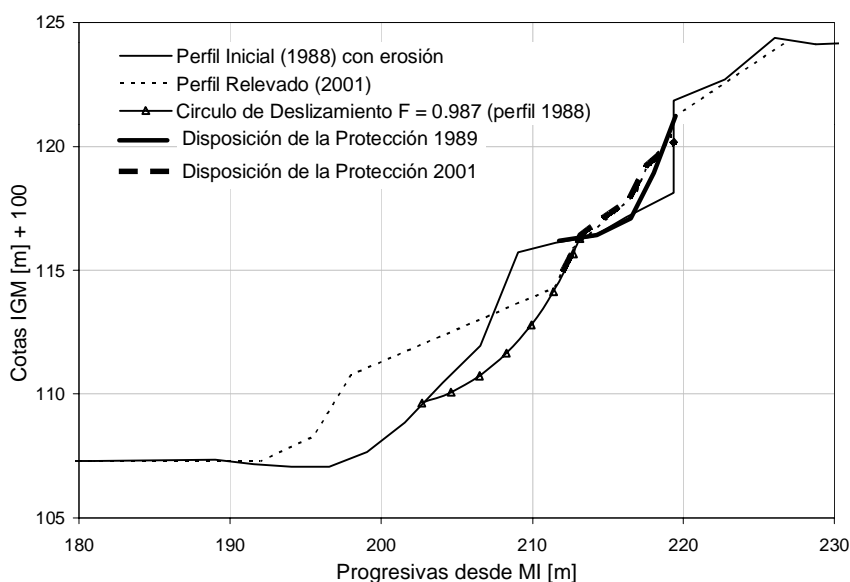
En la Figura 5 se han representado en forma superpuesta la sección correspondiente a 1988, previa a la construcción de la cubierta, y la sección relevada en el año 2001. Asimismo se indican la extensión de la protección, en la condición inicial correspondiente a la obra construida en 1989 (línea llena gruesa en Figura 5) y en la situación actual (línea de trazos en Figura 5).

El cálculo de la estabilidad del conjunto estructura suelo en la condición inicial de la obra de protección arrojó un  $F_s$ : 0.987, demostrando que el diseño de la protección, el cual no incluyó la reconstitución del talud, puede haber sido inadecuado, ello puede demostrarse al producirse la posterior destrucción de la margen. Es importante remarcar que se restringió el sector de salida de los círculos de deslizamiento de manera que no involucren el tablestacado.

**Figura 5.-** Río San Javier, Cayastá, Perfil tipo relevado en 1988 y 2001, con sus respectivas longitudes de protecciones.

Si se analiza ahora la condición de funcionamiento de la protección en el estado actual, parcialmente destruida (Figura 5) se concluye que la misma no sólo no contribuye a la estabilidad de la sección sino que resulta contraproducente. Ello se comprueba al calcular los círculos de deslizamiento para las situaciones con y sin protección. Se observa que en este último caso el factor de seguridad es mayor:  $F_s$  (sin protección): 1.961 vs.  $F_s$  (con protección): 1.690, demostrando que la sobrecarga que representa la cubierta en la parte superior del talud, resulta inconveniente para la estabilidad de la margen.

Debe señalarse que el hecho de que los coeficientes de estabilidad hayan resultado superiores a 1 para la situación de la protección parcialmente destruida obedece, al depósito de material que se produce al pie del talud luego del deterioro de la margen (línea punteada gruesa en Figura 5). Sin embargo ese material será arrastrado por la corriente en función de su capacidad de transporte provocando una nueva inestabilidad en el talud y el progresivo deterioro de la margen y de las instalaciones ubicadas en su entorno.

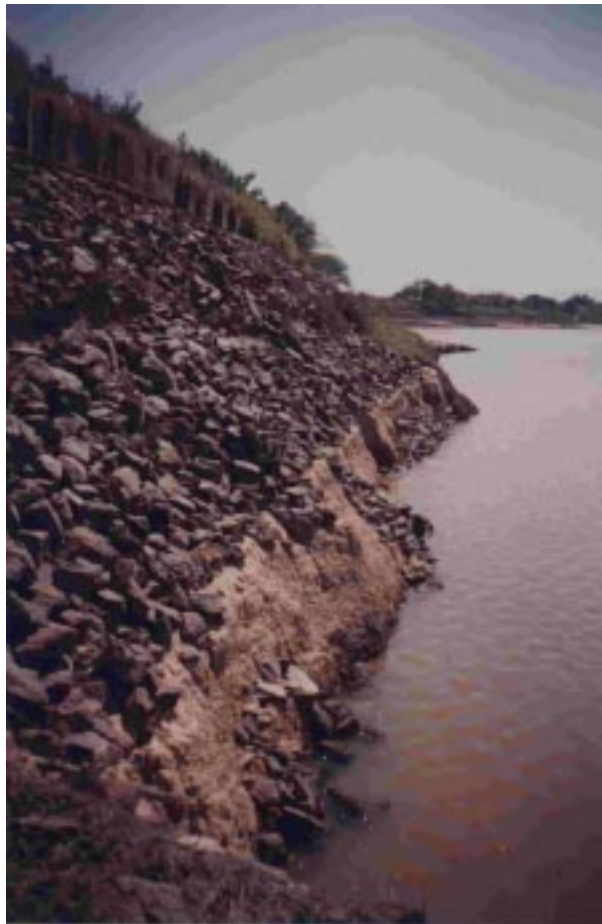
**Figura 6.-** Protección colapsada de la defensa de Cayastá relevada en el año 2001
