ANÁLISIS MULTITEMPORAL PARA EVALUACIÓN DE EROSIÓN EN EL RÍO CTALAMOCHITA (TERCERO) EN LA LOCALIDAD DE VILLA ASCASUBI

RESUMEN

En la barranca de la margen de derecha del río Ctalamochita (Tercero), en las inmediaciones de la localidad de Villa Ascasubi de la provincia de Córdoba, se generaron severos procesos de inestabilidad de cauce y erosión lateral. Éstos pusieron en compromiso el estribo de la margen derecha del puente de la ruta Provincial E-79 y la base de una torre de media tensión.

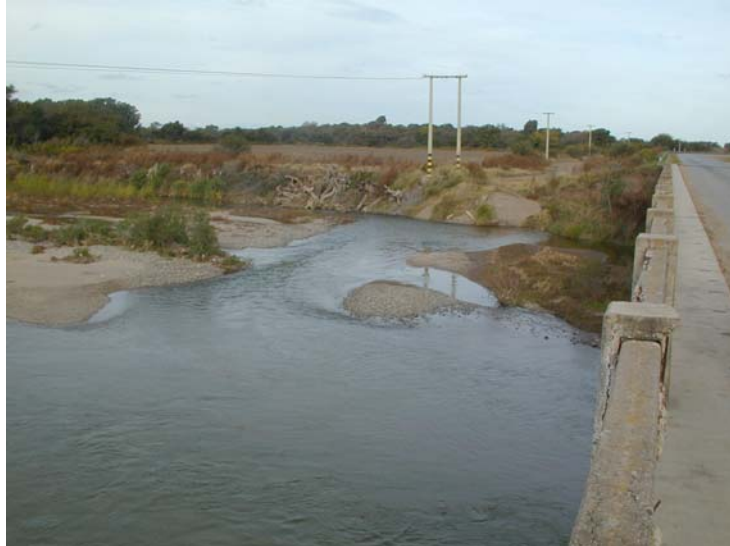
En el sector en análisis, el río presenta diversos tramos con procesos de erosión lateral de distinta envergadura y magnitud. El más grave de éstos se emplaza actualmente sobre su margen derecha, donde se ha desarrollado una erosión lateral de aproximadamente 25 m de longitud y hasta 4 m de altura, que afectó las obras de infraestructura antes mencionadas. A esta erosión, le sigue en importancia una que se produjo en la margen izquierda aguas arriba del puente. Esta última está erodando la barranca y se observa que este proceso continúa activo.

La erosión del estribo se generó porque existe un brazo del río que impacta en forma frontal a la barranca expuesta. Como se verá más adelante, el desarrollo de este brazo es reciente y probablemente esté vinculado al meandro con desplazamiento hacia el norte que se desarrolló aguas arriba del puente, la rigidización producida por la construcción de un albardón agua

arriba del puente y el propio estribo. A esta situación, se le suma un banco de arena, de probable origen antrópico, que se encuentra en la margen izquierda del río, aguas abajo del puente. Tanto el banco de arena, como el albardón mencionado, generan un estrechamiento de la sección del río, que modifica las condiciones hidráulicas del mismo.

Foto 1 – Brazo del río impactando en margen derecha del río, aguas abajo del puente

- Evitar nuevas modificaciones en el río, procurando no generar excesivas rigidizaciones de barrancas.
- Ejecutar obras de protección hidráulicas de características flexibles como por ejemplo estructuras con gaviones y colchonetas, en los sectores más afectados por la erosión lateral en las inmediaciones del estribo del puente y base de la torre de media tensión.
- Implantar especies arbóreas o pasturas que se adapten al paisaje y que contribuyan a proteger la barranca.
- Se deberá hacer un seguimiento de las obras a ejecutar, como así también de otros sectores críticos.

A partir de estas recomendaciones la obras que se proyectaron fueron la ejecución de protección de márgenes con muros de gaviones y colchonetas en el pie de los mismos. Con todo esto se cumplió con el objetivo de detener el avance de la erosión lateral del río,

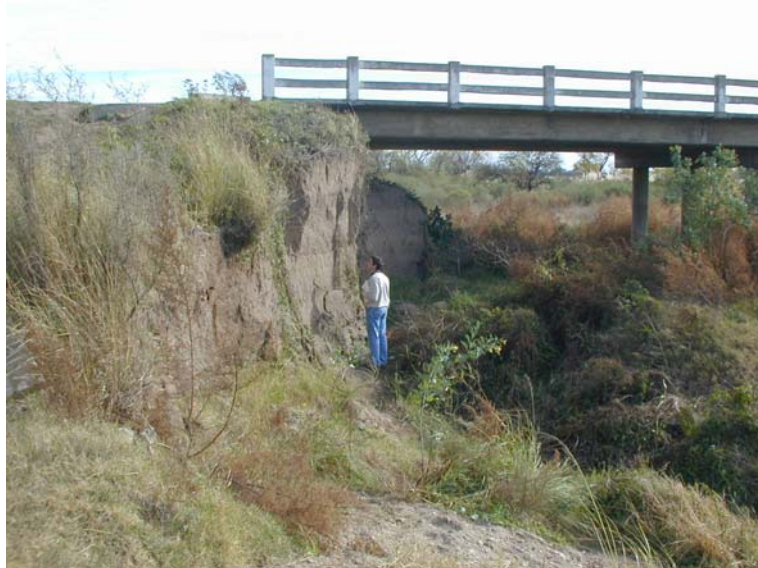
Foto 2 – Detalle de erosión lateral

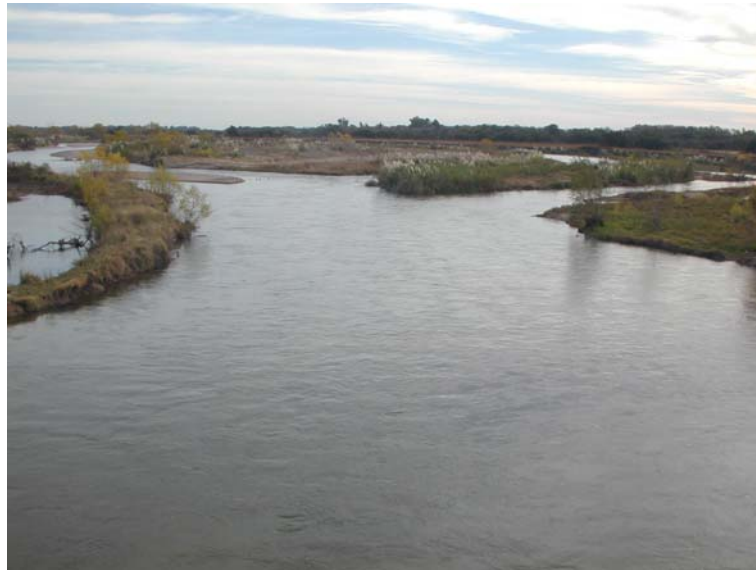
Foto 3 – Zona de estrechamiento del cauce del río aguas arriba del puente

En esta última foto, se observa claramente la disminución de la sección efectiva del río en la zona del puente y una profusa aparición de nuevos brazos, con la correspondiente afectación de barrancas. La canalización de los ríos o su rectificación, tienden a disminuir su sinuosidad natural y crean problemas de erosión de fondo que se transmiten hacia sus orillas. Esto provoca la inestabilidad de márgenes y el progresivo ensanchamiento del cauce. En estos casos, el nuevo aporte local de sedimentos supera la capacidad de transporte de los caudales, provocando la deposición de los mismos en secciones más o menos próximas de su lugar de procedencia, con los consecuentes embanques, cambio de dirección de la corriente hacia las márgenes y nuevos procesos de erosión lateral.

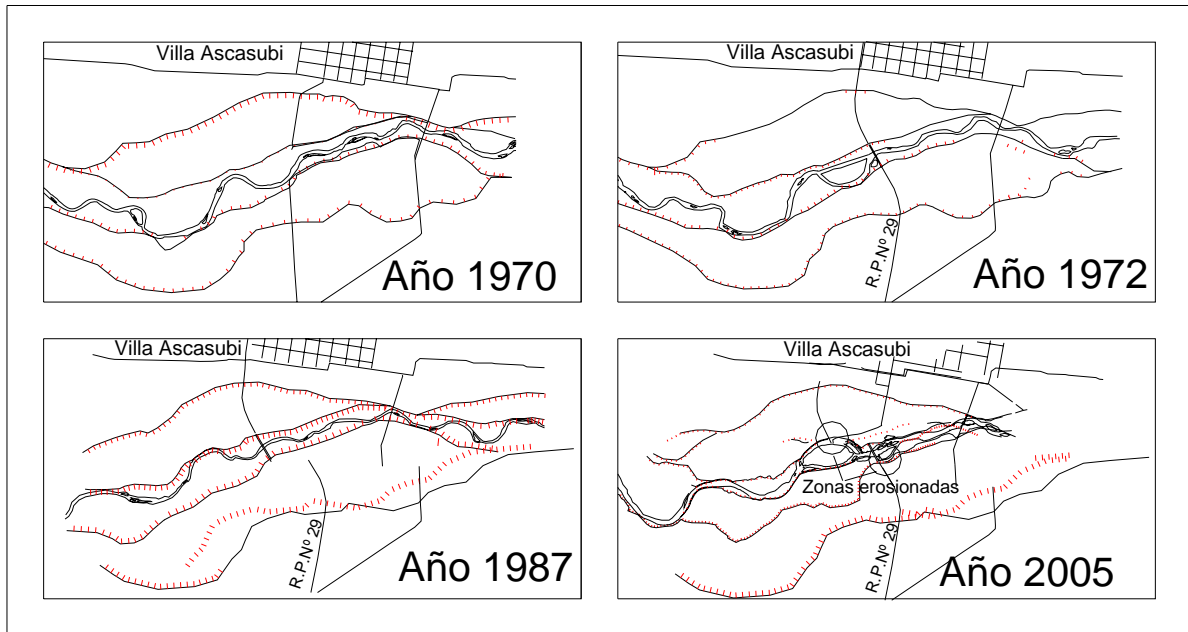
Figura 2 – Evolución multitemporal del río

El análisis multitemporal permitió determinar que, en el transcurso de los últimos 35 años, el tramo del río en análisis ha tenido importantes modificaciones en planta (ver Figura 2). Las fotografías de los años 1970 y 1972 (año de ejecución del puente) presentan al río con características en planta muy similares. En el año 1987, los cambios con respecto a las fechas anteriores ya comienzan a ser significativos, en particular aguas arriba del puente, y en el año 2005 estos cambios son aún más notables. En las tomas de los años más recientes se observan

modificaciones significativas en el emplazamiento de cauce dentro de la llanura de inundación. En la foto del 2005 se destaca una mayor laterización del cauce, amplitud de los meandros en planta y afectación de barrancas, con erosión lateral.

A partir de 1972 comienzan a observarse intervenciones antrópicas en el cauce, como por ejemplo la rectificación de un tramo del mismo, probablemente para la ejecución del puente en ese año. En la foto del año 2005 se destaca la ejecución de un albardón que forma una laguna en la margen derecha y la rigidización del banco de arena en la margen izquierda, bajo el puente.
