PROCESOS MORFOLÓGICOS EN CAUCES AFECTADOS POR UN DESCENSO EN SU NIVEL DE BASE. CASO DE ARROYOS EN LA REGIÓN ESTE DE LA PROVINCIA DE SALTA, ARGENTINA

Hector Daniel Farías

Instituto de Recursos Hídricos, FCEyT-UNSE
Av. Belgrano (S) 1912, (G4200ABT) Santiago del Estero, Argentina.
E-mail: hfarias@bigfoot.com - Web: <http://irh-fce.unse.edu.ar/hdf>

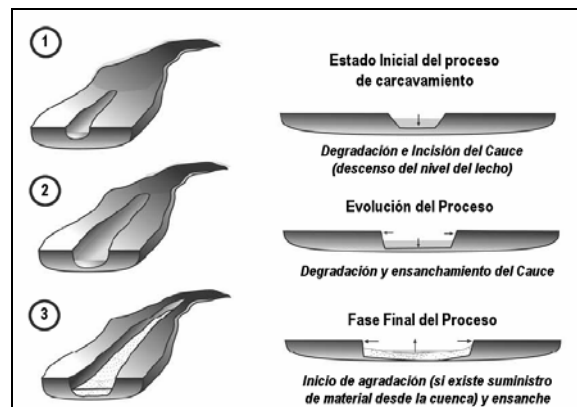
La principal consecuencia geomorfológica de estas acciones se reduce a un marcado descenso en el nivel de base de todos estos cursos, lo cual ha generado severos procesos de erosión retrógrada, que ha avanzado hasta exhibir las discontinuidades de la pendiente del lecho en la vecindad inmediata aguas abajo de cada uno de las obras de cruce (puentes y alcantarillas), tanto de la RN 34 como de la traza del FF CC GB. En esta situación, resulta muy alto el riesgo potencial de sufrir averías y/o colapso por parte de estas estructuras en las temporadas de lluvias que afectan las cuencas de aporte (de diciembre a marzo).

La magnitud de estos procesos ha sido comprobada en las visitas de campo realizadas a cada uno de los cruces mencionados previamente. También se deduce a partir de la inspección de las secciones transversales indicadas en antiguos planos de los puentes (en los que se especifica la diferencia de altura entre el lecho existente en la época en que los puentes fueron construidos o reparados y el borde inferior de viga proyectada para el puente). Una estimación cuantitativa preliminar indica descensos variables de 2 m a 4 m (respecto del “nivel inicial” del lecho) en la mayoría de los casos (Figura 2).

Figura 2.- Evolución del proceso de incisión de cauces por descenso del nivel del lecho.

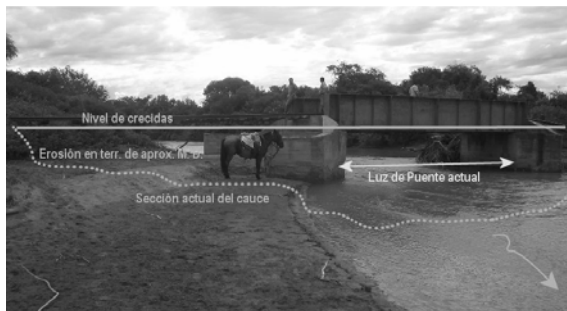
En el caso de los arroyos situados al Norte del Río Dorado (Area 2 en Fig. 1), no obstante estar situados unos 200 km al sur del centro del Area 1, presentan un comportamiento de los cauces marcadamente similar al del caso anterior. En este caso, los dos arroyos analizados (Tortugas y Cabeza de Vaca) también muestran indicios de estar experimentando procesos evolutivos caracterizados por fenómenos de incisión y agrandamiento de sus secciones transversales. En ambos casos, las crecidas producidas en estos arroyos han generado el colapso de los puentes sobre el FF CC GB (Figuras 3 y 4; Farias, 2007).

Figura 3.- Erosiones en Puente sobre Arroyo Cabeza de Vaca

Km 1173,034. Arroyo Cabeza de Vaca. Este arroyo también ha experimentado un importante proceso de metamorfosis fluvial. Como el puente existente tenía una capacidad hidráulica insuficiente, durante las últimas crecidas se produjo un sobrepaso por rebosamiento del flujo que generó la rotura de ambos terraplenes de aproximación quedando la estructura del puente en la región central del cauce. Se recomienda el diseño de un nuevo puente con las características adecuadas, de modo tal de albergar el cauce de crecidas ordinarias (de uno o dos años de recurrencia) en el vano central y reservar los dos vanos laterales para conducir los caudales asociados a recurrencias mayores.

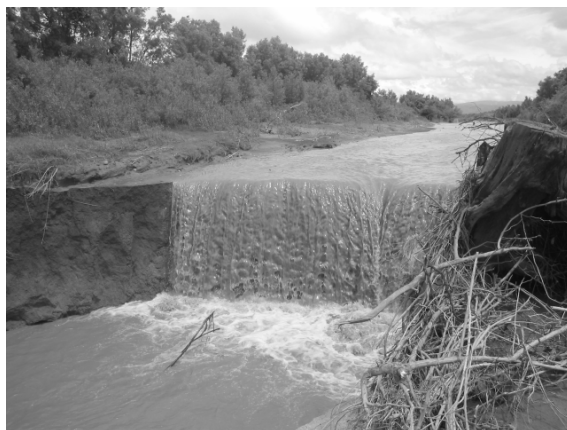
Figura 4.- Proceso de erosión en cárcava en A° Tortugas.

Km 1184,873. Arroyo Las Tortugas. Este arroyo está experimentando un importante proceso de erosión retrógrada. Durante las inspecciones de campaña se detectó la cabecera de una cárcava en plena actividad, la cual evoluciona hacia aguas arriba produciendo un descenso de la cota del lecho del orden de los 2,0 metros y ya atravesó la sección de cruce con el FF CC GB, con el consiguiente colapso del puente existente. Teniendo en cuenta la tendencia de evolución futura de este curso, se recomienda proyectar un nuevo puente.
