# **PROCESOS MORFOLÓGICOS EN CAUCES AFECTADOS POR UN DESCENSO EN SU NIVEL DE BASE. CASO DE ARROYOS EN LA REGIÓN ESTE DE LA PROVINCIA DE SALTA, ARGENTINA**

**Hector Daniel Farias**

## **RESUMEN**

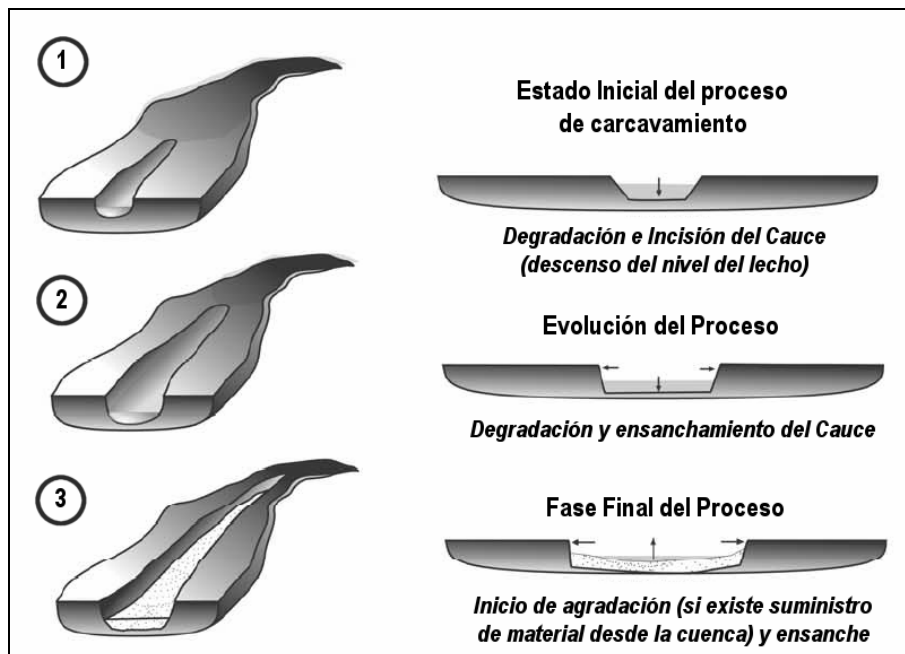
Figura 5.- Evolución del proceso de incisión de cauces por descenso del nivel del lecho.

construidos o reparados y el borde inferior de viga proyectada para el puente). Una estimación cuantitativa preliminar indica descensos variables de 2 m a 4 m (respecto del “nivel inicial” del lecho) en la mayoría de los casos (Figura 5).

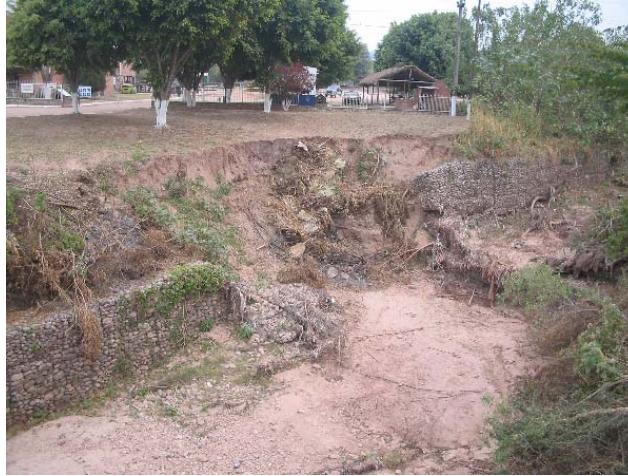
**Figura 12.-** Arroyo Cuña Muerta inmediatamente aguas arriba del puente sobre la RN 34. Se observa un importante proceso de erosión de márgenes (MD) que ha llevado a la destrucción de la obra de protección conformada en muro de gaviones. El estribo de margen derecha (Sud) se encuentra en una situación de alta vulnerabilidad potencial para el próximo período de lluvias en la región. Este punto se sitúa a unos 800 m aguas abajo del cruce de las vías del FCCGB y se observa como está evolucionando la sección transversal.

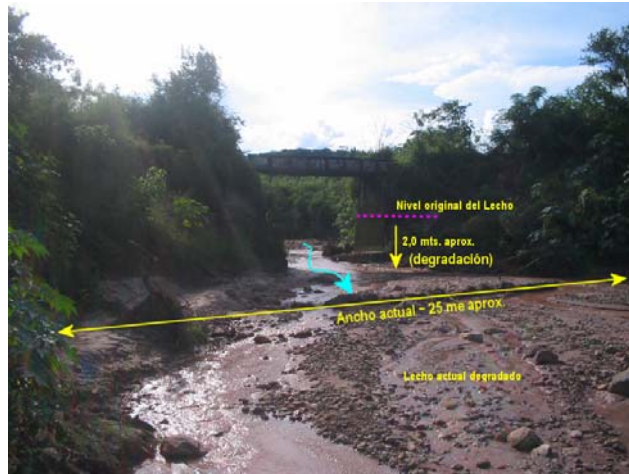
**Figura 13.-** Arroyo Cuña Muerta inmediatamente aguas abajo del cruce de las vías del FCCGB. Se observa claramente la diferencia entre la sección transversal actual del cauce y la sección hidráulica del puente. Los efectos de contracción son altamente significativo y se aprecian importantes procesos erosivos en los pies de estribos. También puede apreciarse un precario umbral de fondo aguas abajo del puente (a la altura de la línea que acota el ancho). Se recomienda incrementar la sección hidráulica.

Km 1402,108. Arroyo Cuña Muerta. La problemática de este arroyo es idéntica a la del Zanja Honda. Se recomiendan las mismas actuaciones que en el caso anterior.

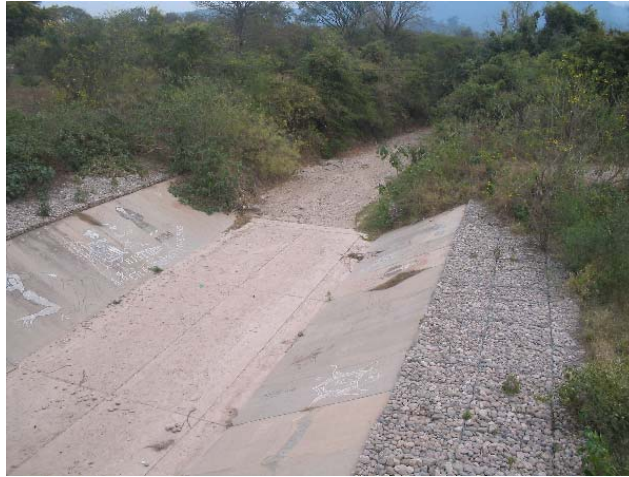
**Figura 14.-** Arroyo Zanja Honda. Revestimiento del cauce con hormigón en el segmento de aproximación inmediatamente aguas arriba del puente sobre la R.N. 34.

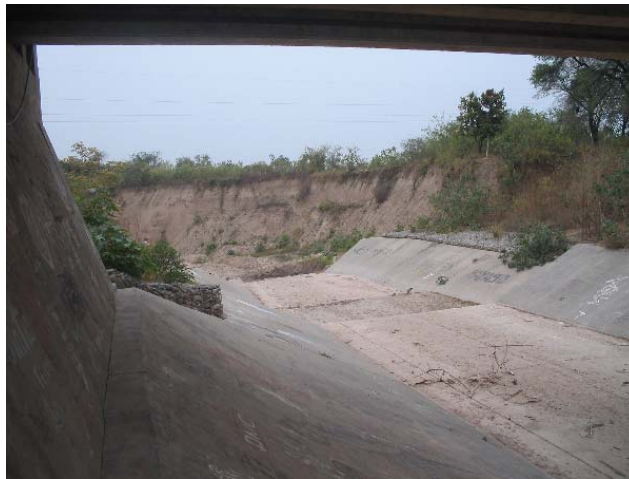
**Figura 15.-** Arroyo Zanja Honda. Vista hacia aguas abajo desde la sección del puente sobre la R.N. 34. Se observa el descenso del nivel del lecho en la sección de restitución al cauce natural aguas abajo del puente.

Km 1405,259. Arroyo Zanja Honda. Este cauce no escapa a la problemática regional descripta. Se ha producido un descenso del lecho del orden de 2 a 3 metros respecto de la situación en que se encontraba el arroyo cuando se construyó el puente actual de 10 m de luz neta. Sin embargo, los rasgos morfológicos que exhibe el arroyo tanto en la sección de cruce como inmediatamente aguas abajo (en el cruce con la R.N. 34), más los resultados de los estudios hidrológicos e hidráulicos, inducen a afirmar que el cauce evolucionará hacia una condición de cuasi-equilibrio compatible con una sección más ancha que la actual. Por lo

tanto, se recomienda fuertemente evaluar la alternativa de un nuevo puente de mayor luz (del orden de los 25 metros). En caso de preservar el puente actual, se deberán disponer de obras de protección muy costosas: en primera instancia una adecuación hidráulica del segmento de aproximación del cauce, con márgenes protegidas con muros de gaviones, muros de ala largos (de gaviones o de hormigón) en las secciones de ingreso y egreso del puente actual y umbrales de fondo escalonados con disipadores y muros laterales inmediatamente aguas abajo de la sección de salida del puente.

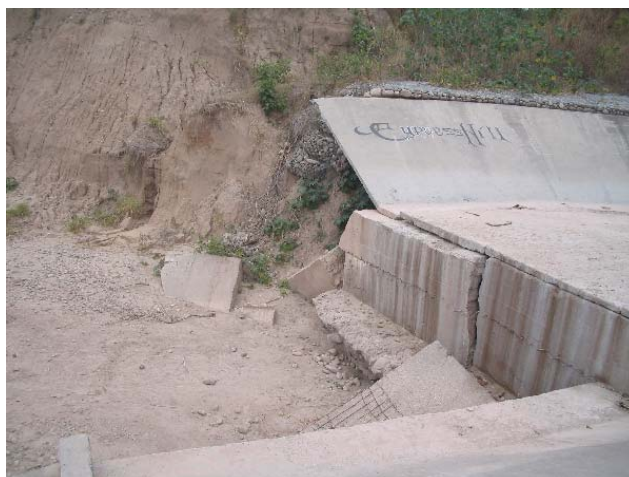
**Figura 16.-** Arroyo Zanja Honda. Detalle de la obra colapsada aguas abajo de la sección del puente sobre la R.N. 34. Se observa el descenso del nivel del lecho y el desnivel existente (del orden de 2 metros) que ha generado la destrucción de la platea, con severos procesos erosivos en ambas márgenes. La amenaza a la estabilidad del puente es significativa ante la eventualidad de incremento en los caudales líquidos esperables en la próxima estación estival.

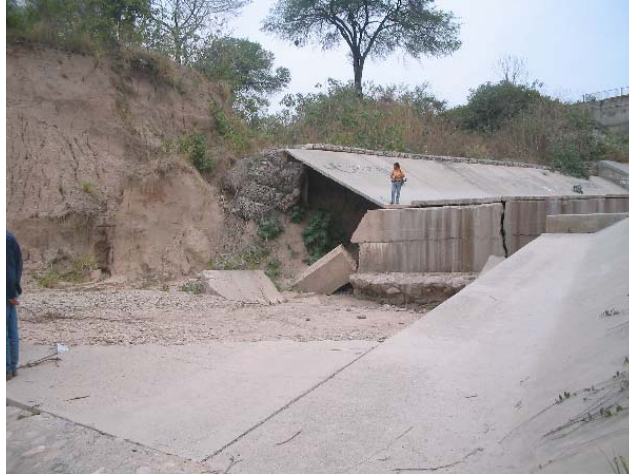
**Figura 17.-** Arroyo Zanja Honda. Otra vista de los procesos erosivos sobre margen derecha en la obra de descarga situada inmediatamente aguas abajo del puente sobre la R.N. 34.

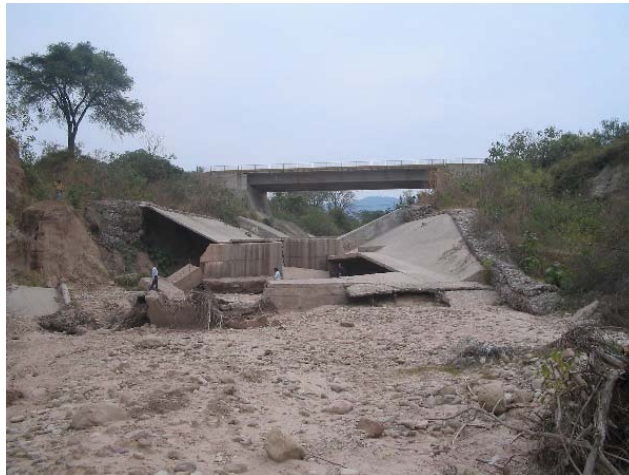
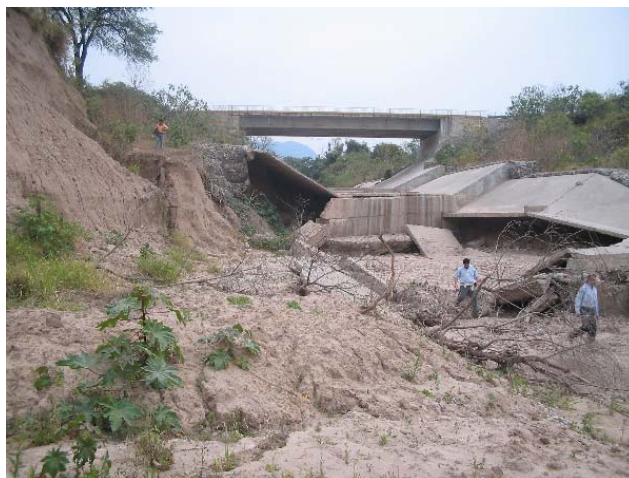
**Figura 18.-** Arroyo Zanja Honda. Vista general (hacia aguas arriba) de la obra destruida, tomada desde el centro del cauce aguas abajo del puente. Resulta necesario y urgente reparar esta obra e instrumentar acciones de protección de la misma para evitar el colapso del puente.

**Figura 19.-** Arroyo Zanja Honda. Otra vista de la situación anterior.

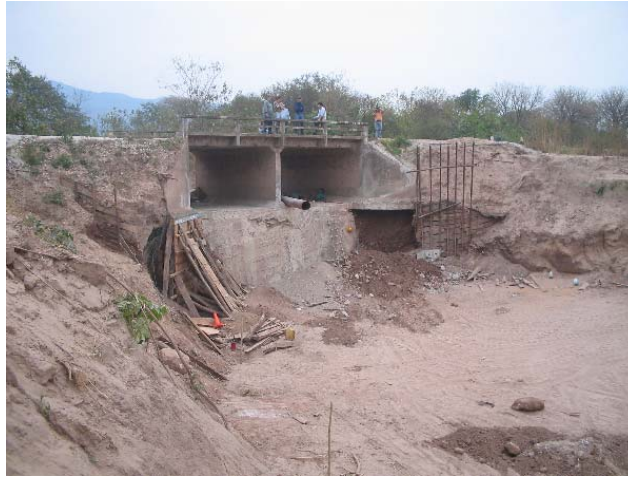
**Figura 20.-** Arroyo NN ubicado al norte de A° Zanja Honda y al sur del A° Yariaguarenda. Fotografía tomada desde la margen derecha aguas abajo de la alcantarilla cajón de dos celdas sobre la R.N. 34. Nuevamente se observa un proceso de degradación del lecho y erosión retrógrada que ha generado una diferencia de nivel entre la cota del fondo del arroyo y la platea de la alcantarilla del orden de 4 metros. Se observan vestigios de obras precarias en la zona pero se desconoce si este tema ha sido abordado por parte de la DNV para instrumentar medidas de protección y control de la erosión al pie de la platea ante la inminencia de la temporada de lluvias y la situación de riesgo potencial de la obra.

Km 1407,770. S/D (Arroyo NN ). En este caso se trata de un arroyo que ha experimentado un marcado proceso de incisión y agrandamiento de la sección transversal. La antigua alcantarilla existente en el cruce ha sido colapsada completamente y sólo se encontraron en el sector vestigios consistentes en bloques aislados de mampostería de la misma. Teniendo en cuenta las características del cauce actual y lo que se observa del mismo en el cruce de la Ruta Nacional N° 34, sumados a los aspectos simulados en la modelación hidráulica de este curso, se recomienda la construcción de un nuevo puente.

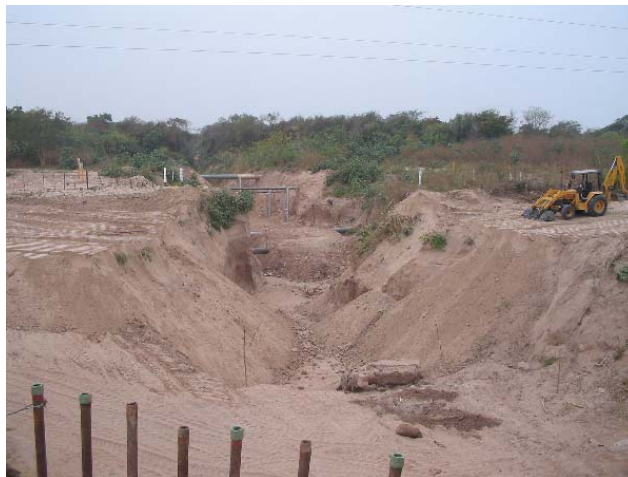
**Figura 21.-** Arroyo NN ubicado al norte de A° Zanja Honda y al sur del A° Yariaguarenda. Fotografía tomada desde la R.N. 34 hacia aguas abajo. Se observan algunos trabajos de movimiento de suelos aparentemente realizados por las empresas que operan los gasoductos y poliductos destapados que se aprecian en segundo plano.

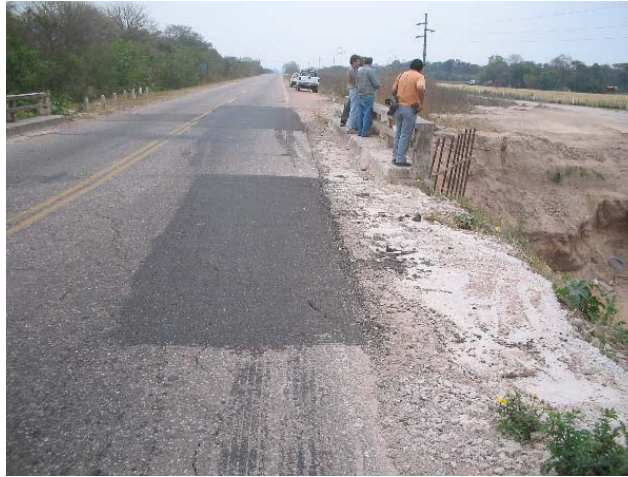
**Figura 22.-** Arroyo NN ubicado al norte de A° Zanja Honda y al sur del A° Yariaguarenda. Vista de los daños producidos por lo procesos erosivos sobre el paquete estructural de la R.N. 34 en ambas márgenes, con las reparaciones de la carpeta asfáltica.

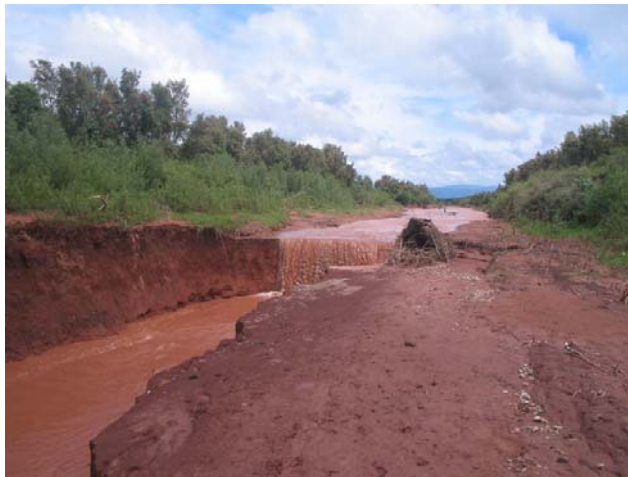
**Figura 23.-** Arroyo Tortugas. Vista hacia aguas arriba. Puede observarse el importante proceso de cárcavamiento a que está sometido este curso.

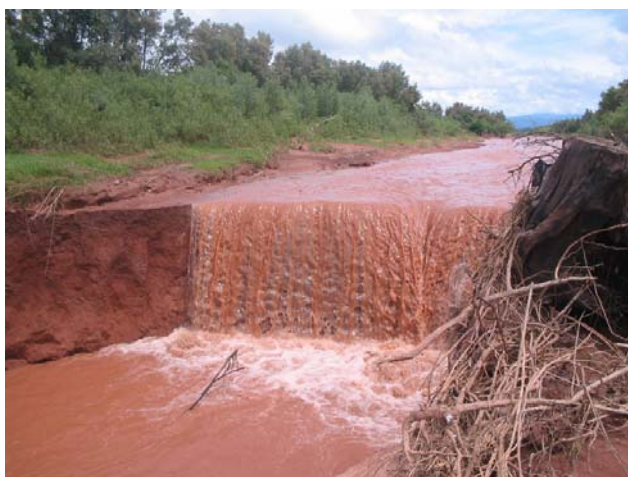
**Figura 24.-** Arroyo Tortugas. Vista hacia aguas arriba. Detalle de la cabecera de la cárcava, la cual evoluciona hacia aguas arriba produciendo un descenso de la cota del lecho del orden de los 2,0 metros.

Km 1184,873. Arroyo Las Tortugas. Este arroyo está experimentando un importante proceso de erosión retrógrada. Durante las inspecciones de campaña se detectó la cabecera de una cárcava en plena actividad, la cual evoluciona hacia aguas arriba produciendo un descenso de la cota del lecho del orden de los 2,0 metros y ya atravesó la sección de cruce con el FF CC GB, con el consiguiente colapso del puente existente. Teniendo en cuenta la tendencia de evolución futura de este curso, se recomienda proyectar un nuevo puente.

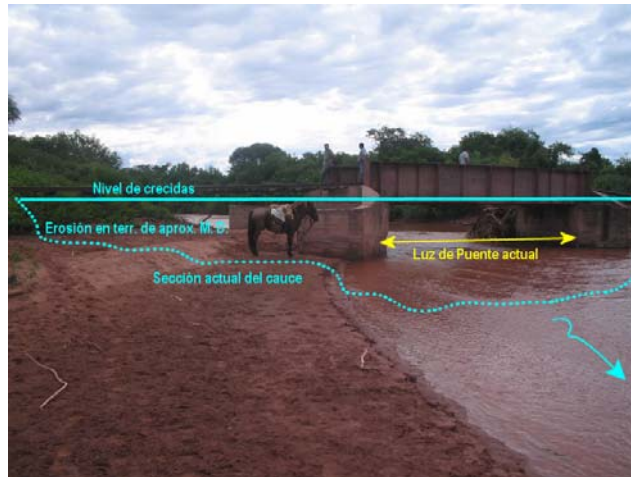
**Figura 25.-** Arroyo Cabeza de Vaca. Vista desde aguas abajo hacia aguas arriba del puente en su condición actual. Se deduce claramente la insuficiencia hidráulica del mismo y se observan los procesos erosivos sobre la región del terraplén de aproximación de margen derecha.

Km 1173,034. Arroyo Cabeza de Vaca. Este arroyo también ha experimentado un importante proceso de metamorfosis fluvial. Como el puente existente tenía una capacidad hidráulica insuficiente, durante las últimas crecidas se produjo un sobrepaso por rebosamiento del flujo que generó la rotura de ambos terraplenes de aproximación quedando la estructura del puente en la región central del cauce. Se recomienda el diseño de un nuevo puente con las características adecuadas, de modo tal de albergar el cauce de crecidas ordinarias (de uno o dos años de recurrencia) en el vano central y reservar los dos vanos laterales para conducir los caudales asociados a recurrencias mayores.

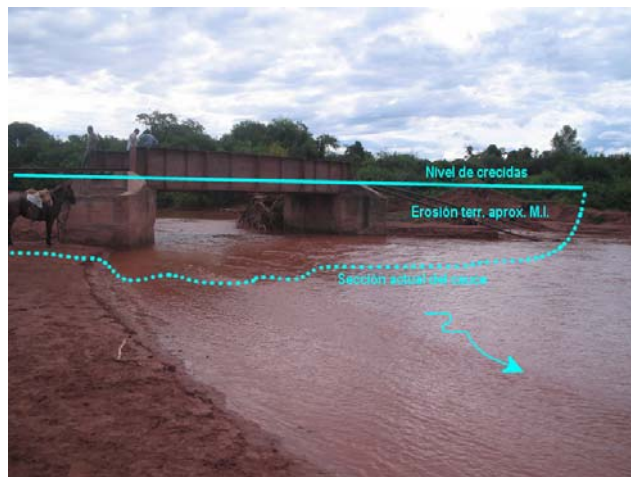
**Figura 26.-** Arroyo Cabeza de Vaca. Vista desde aguas abajo hacia aguas arriba del puente en su condición actual. En este caso se observa la sección transversal actual del cauce y los procesos erosivos sobre el terraplén de margen izquierda.

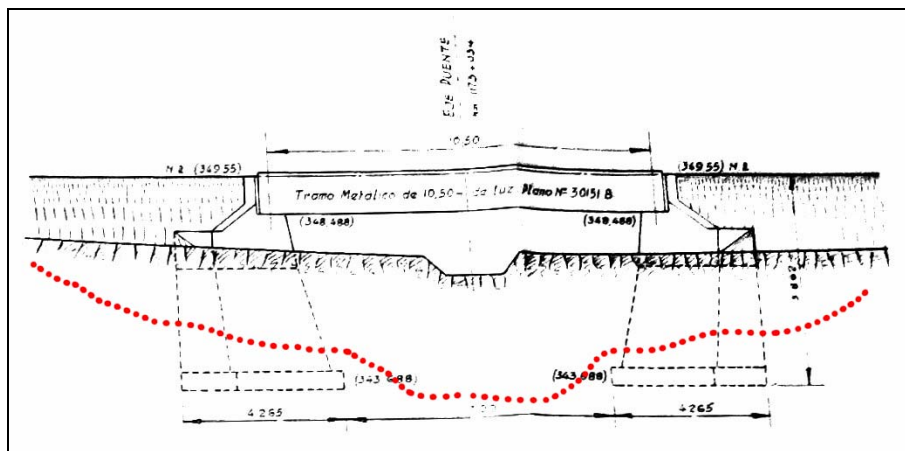
**Figura 27.-** Plano original del puente ferroviario sobre el Arroyo Cabeza de Vaca (década de 1950). Se observa la sección original del curso. En línea punteada roja se ha esquematizado aproximadamente la sección encontrada durante los relevamientos de campo (año 2007). Puede apreciarse la metamorfosis fluvial de este arroyo en función de los procesos morfológicos antes descritos.

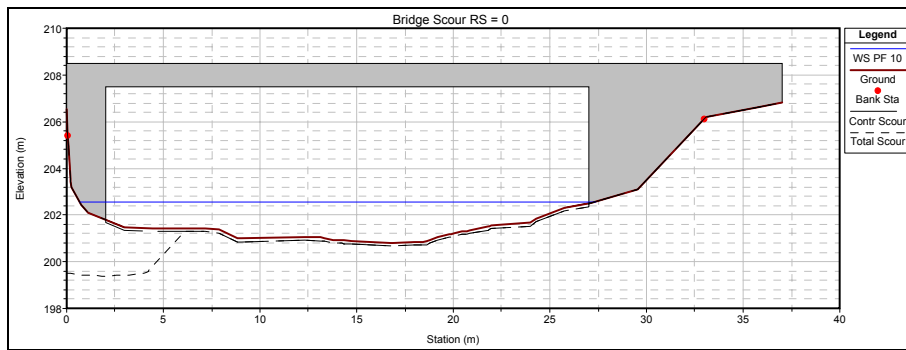
**Figura 41.-** Arroyo Cuña Muerta. Erosiones Locales: por contracción:  $h_{sc} = 0.13$  m; en estribos:  $h_s = 2.27$  m (margen izquierda). Si se desplaza el puente 1.50 m sobre margen derecha de la posición indicada, las erosiones en estribos se reducen a 1.80 m aprox.

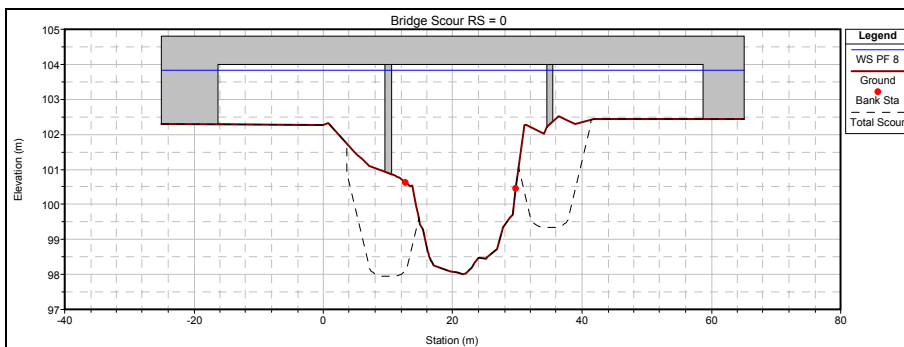
**Figura 46.-** Arroyo Tortugas. Erosiones Locales: en pilas:  $h_s = 2.95$  m; en estribos:  $h_s = 0.5$  m (ambas margenes).

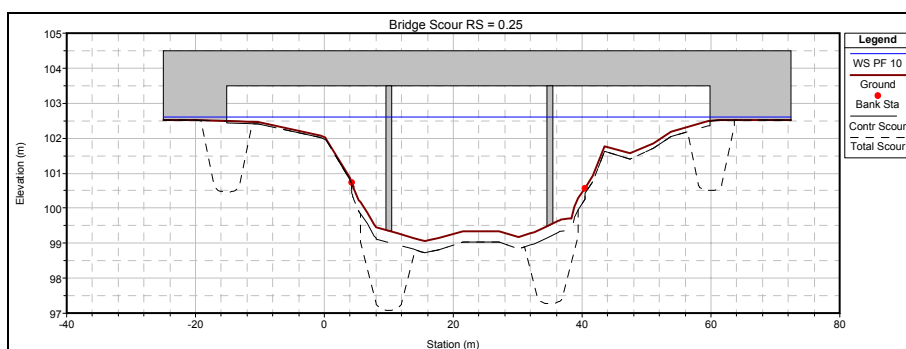
**Figura 51.-** Arroyo Cabeza de Vaca. Erosiones Locales: por contracción: hsc= 0.32 m; en pilas: hs = 1.94 m; en estribos: hs = 1.98 m (ambas margenes).
