ENSANCHE GARGANTA DE DESVIO RIO ANDALGALA HACIA A° LA CAÑADA

Claudio Fernando Bravo

RESUMEN

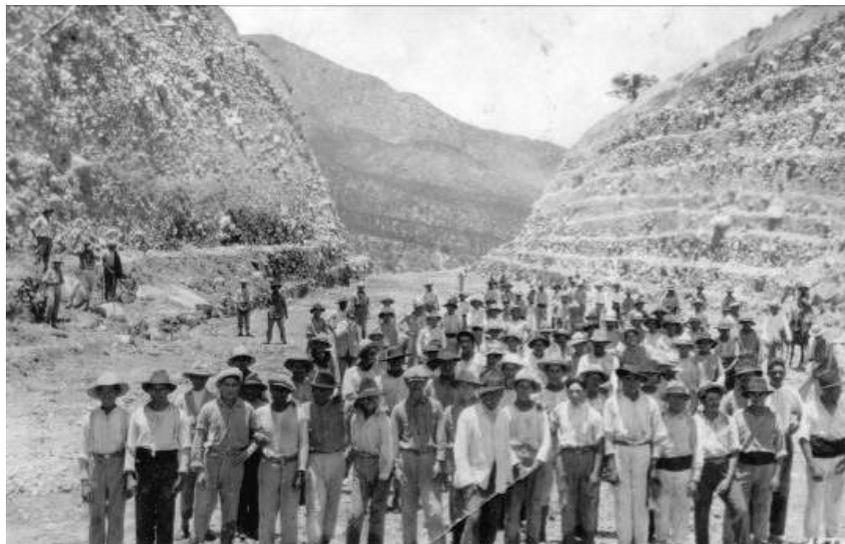
Figura 1 – Situación de la excavación original 1927

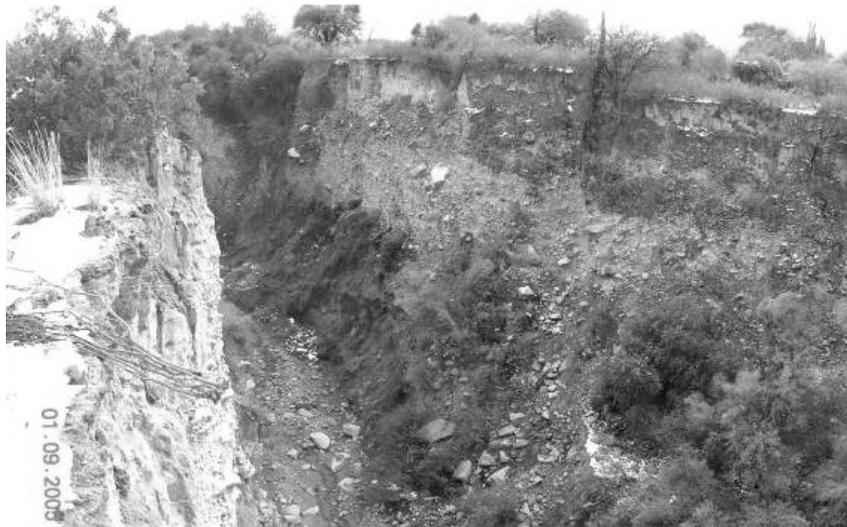
En el descenso en la garganta, el flujo del río erosionó alternativamente los pies de ambas laderas de constitución aluvional susceptibles a la erosión. En consecuencia se desestabilizaron gran parte de las mismas, generando en tramos del recorrido, farallones verticales de más de 30m con una muy alta probabilidad de deslizamiento sobre el cauce.

Asociado a este problema del descenso del cauce, se conformó sobre el mismo entallado en en cuña muy estrecho en relación al ancho medio del río agua arriba (50m) y además en zigzag. En el tramo de la garganta el ancho medio llegaba a los 8m. La reducción de sección y el cambio de pendiente incidieron en el tipo de escurrimiento hidráulico del río induciéndolo pasar de un régimen netamente torrencial a un régimen tranquilo con una longitud de influencia hacia aguas arriba del estrechamiento de unos 350m. Esto generaba una sobreelevación del nivel de agua del río tal que en el año 1984 se produjeron desbordes por sobre el terraplén de cierre en el antiguo cauce del Río Andalgalá, con el riesgo que ello representa. El borde superior del terraplén se ubica 20m en el inicio del desvío y a 12m en el inicio del terraplén.

Figura 2 - Situación actual, año 2005

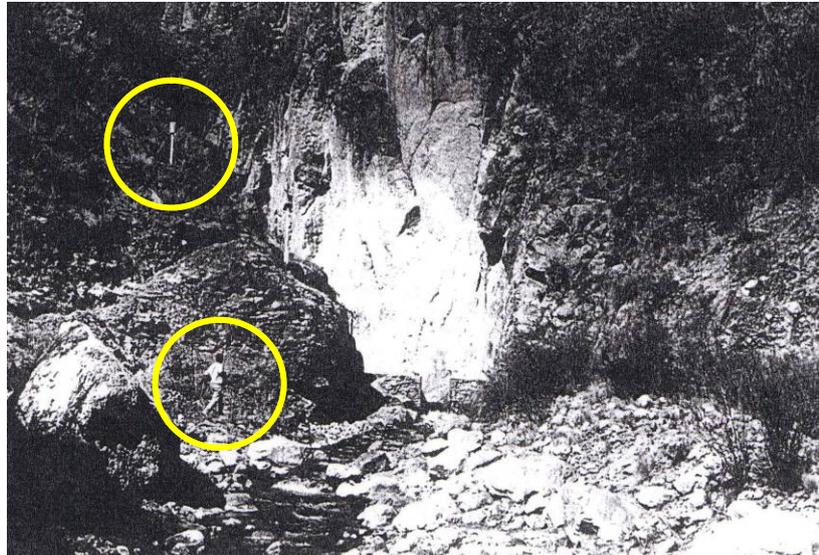
Figura 4 – Octubre de 1995. Vista de la quebrada del río Candado agua arriba de la confluencia con el río Minas. Están indicados con círculos amarillos la ubicación del pluviometro y una persona en promedio 1.75m para tener una idea de la altura que alcanzó el agua

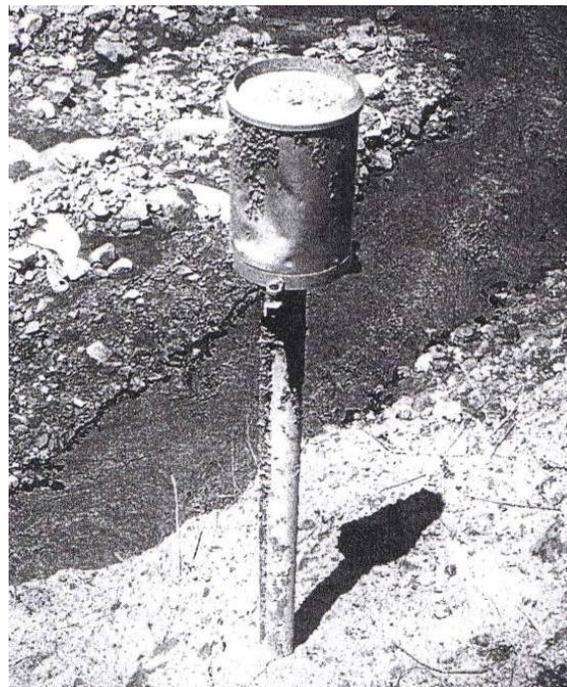
Figura 5 – Enero de 1997. Estado en el que quedó el Pluviómetro después de ser alcanzado por la creciente

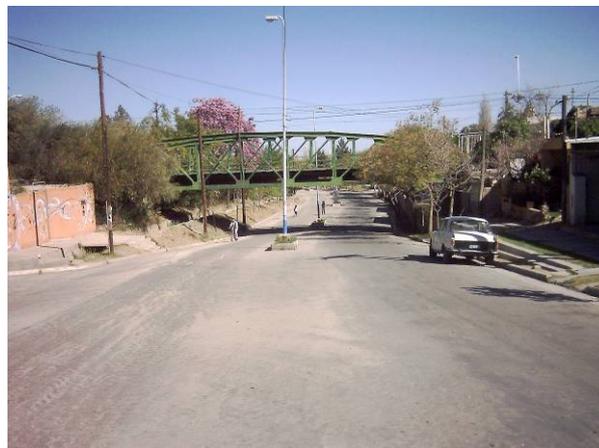
Figura 6 – Antiguo cauce del río Andalgalá. Hoy calle central con el antiguo puente que lo atravesaba .

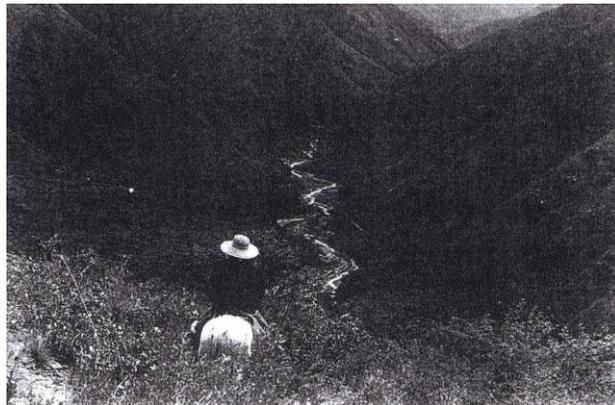
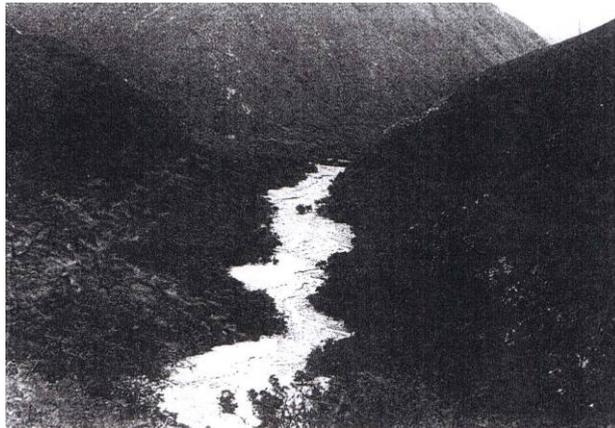
Esta creciente se concentró en el río Candado y ocasionó la rotura de la toma de agua sobre el río Andalgalá, además de proveer un gran volumen de sólidos en suspensión, originados probablemente en un “volcán”.

Según antecedentes fotográficos de las consecuencias y rastros dejados por la creciente, el pico de crecida podría haber alcanzado los 400m³/seg antes de la confluencia con el río Minas, lo que arroja un caudal específico de 10m³/seg.km². Ver Fotos comparativas.

Figura 7 – Enero de 1996 agua debajo de la confluencia de los ríos Candado y Blanco

Figura 8 - Enero de 1997 agua debajo de la confluencia de los ríos Candado y Blanco

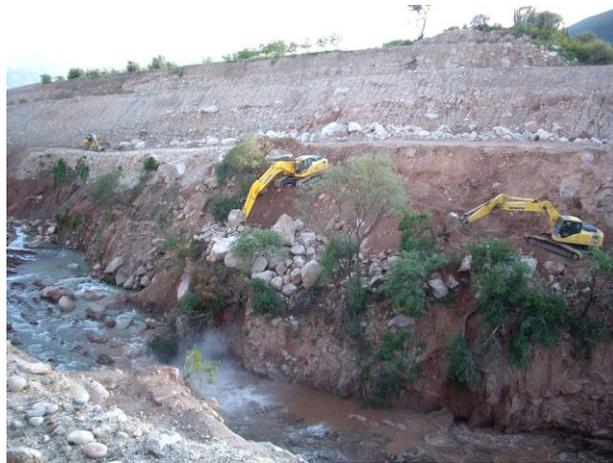
Figura 11.- Realizando trabajos de excavación. Las máquinas dan la escala

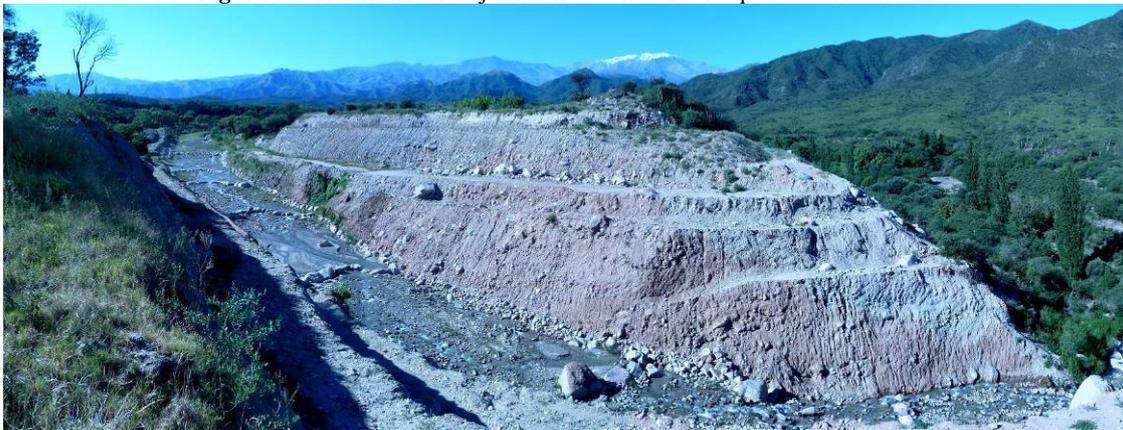
Figura 12.- Obra concluída en la situación actual con detalle de defensa longitudinal y arcos de piedras transversales

Se adecuó la sección para que transiten con eficiencia los caudales esperables para recurrencias de 200 años. Además se contempló una protección longitudinal sobre ambos márgenes de escollera y la conformación de arcos de piedras sobre el cauce, a modo de umbrales permeables de control vertical, que mantengan el flujo sobre el centro y que eviten una erosión mayor. Estas obras se realizaron con piedras del lugar, que abundan en sector de la obra, razón por la cual los costos de mantenimiento, frente a alguna reparación es accesible.
