## OBRAS DE EMERGENCIA DE PROTECCIÓN DE COSTAS EN LA LOCALIDAD DE EL COLORADO

Marcelo C. Calviño, Claudia L. Capello y Luis A. Novo  
Marcelo Calviño y Asociados s.a.

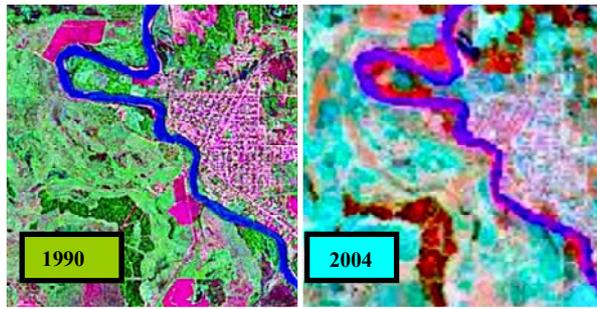
En la imagen se observa la evolución del tramo desde el año 1990 hasta el año 2004. En el tramo motivo del presente análisis, se identifican como áreas conflictivas las siguientes:

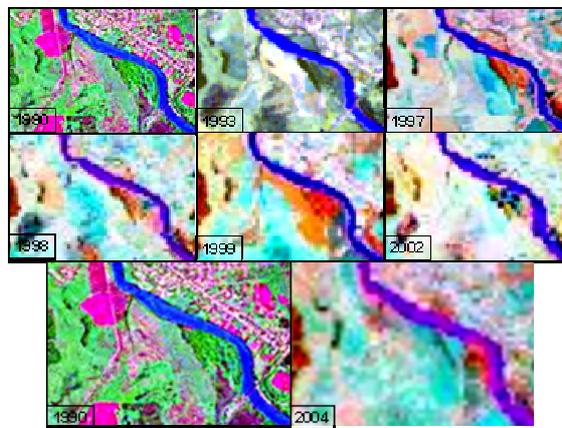
Sector de curva aguas arriba del Puente Libertad. Progresivas 0.00 a 1.000

En el sector próximo al puente Libertad se observa que no ha habido grandes desplazamientos, el río escurre con dirección al estribo del lado de la provincia de Formosa, pero influenciado por la morfología y por una mayor presencia de arcillas se da una relativa estabilidad. Independientemente de esta aparente estabilidad se considera que por la importancia de la vinculación vial, la consolidación de las márgenes en este sector y evitar mayores socavaciones en el sector del puente son hipótesis fundamentales para el planteo de las obras.

Si bien según puede observarse en la figura anterior el cauce se ha desplazado considerablemente entre los años 1990 y 2004, se observa que desde el año 1998 en las proximidades del puente la sección se ha mantenido estable.

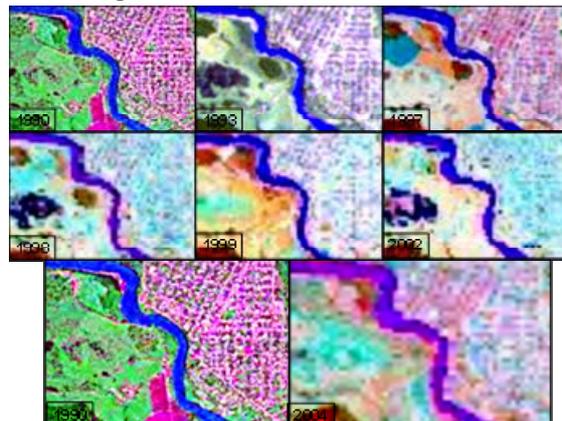
Curva toma de Agua Potable. Progresivas 2.900 a 3900

Con respecto al sector comprendido entre las progresivas 2900 y 3900 se observa una mayor estabilidad, pero se destaca que por tratarse de un sector con una barranca importante y como está en el sector externo de la curva las mayores profundidades del río están en este sector y la barranca con su talud actual tiene estabilidad de corto plazo por la acción de la cohesión pero no se la puede considerar como estable en el tiempo.

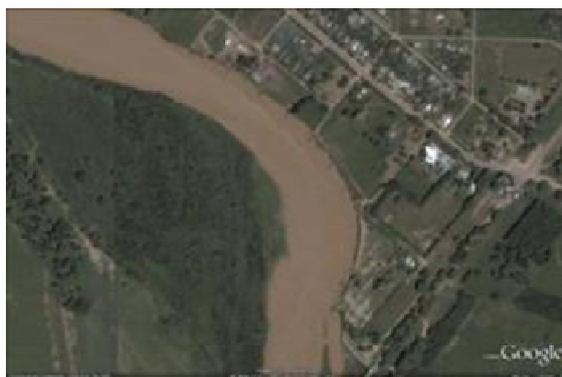
Se puede ver el comportamiento de la vena líquida en la imagen y como se ha desplazado de la costa al tramo central del curso.

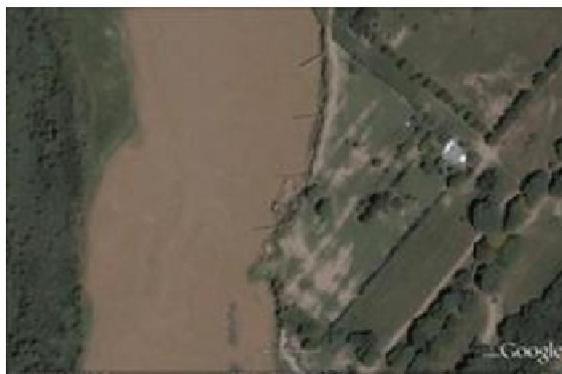
En la siguiente imagen donde se a hecho un zoom de los últimos espigones se observa el equipo de colocación de los pilotes metálicos en los espigones finales del tramo.

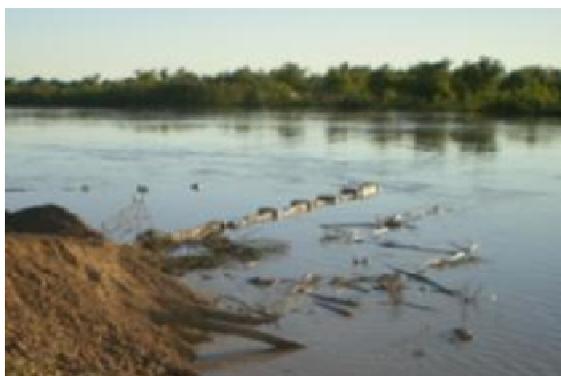
En la foto que se incluye a continuación se muestra el nivel alcanzado por el río y el espigón. Es de destacar que los niveles de la crecida 2008 son los máximos históricos en la estación El Colorado.
