DESCRIPCIÓN DEL COMPORTAMIENTO DE LAS OBRAS CON REVESTIMIENTO DE COLCHONETAS GAVIONADAS. RÍOS LIMAY, NEUQUÉN Y NEGRO

Mónica Barberis⁽¹⁾, Daniel Accattatis⁽²⁾ y Carlos Selzer⁽³⁾

El objetivo del presente trabajo es mostrar el deterioro que ha sufrido el alambre que constituye las colchonetas gavionadas utilizadas como elemento de revestimiento de la margen para protección contra erosión de la corriente en los ríos Limay, Neuquén y Negro.

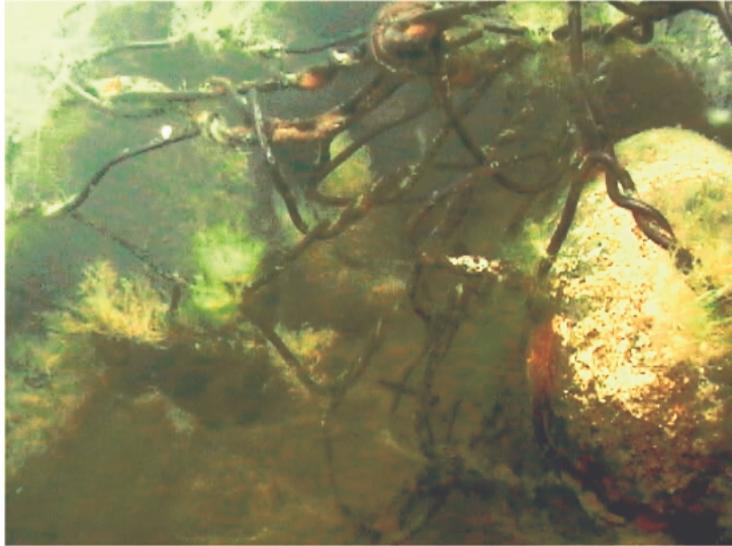
Figura 2.- Foto Subacuática. Sitio 70 NEU-I

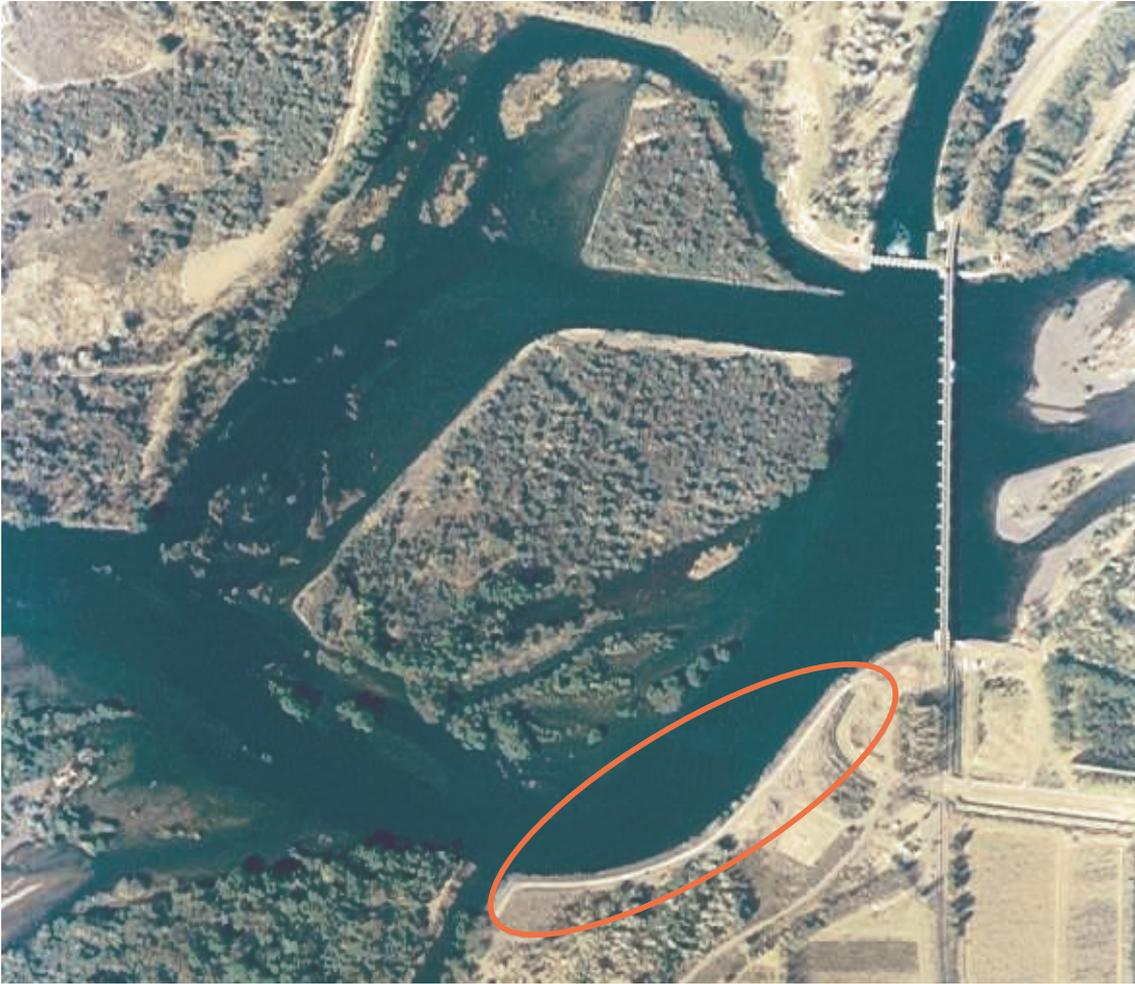
Ubicación (indicada con línea roja en la foto)

Se ubica sobre la margen derecha del río Neuquén inmediatamente aguas arriba de la estructura principal del dique Ballester.

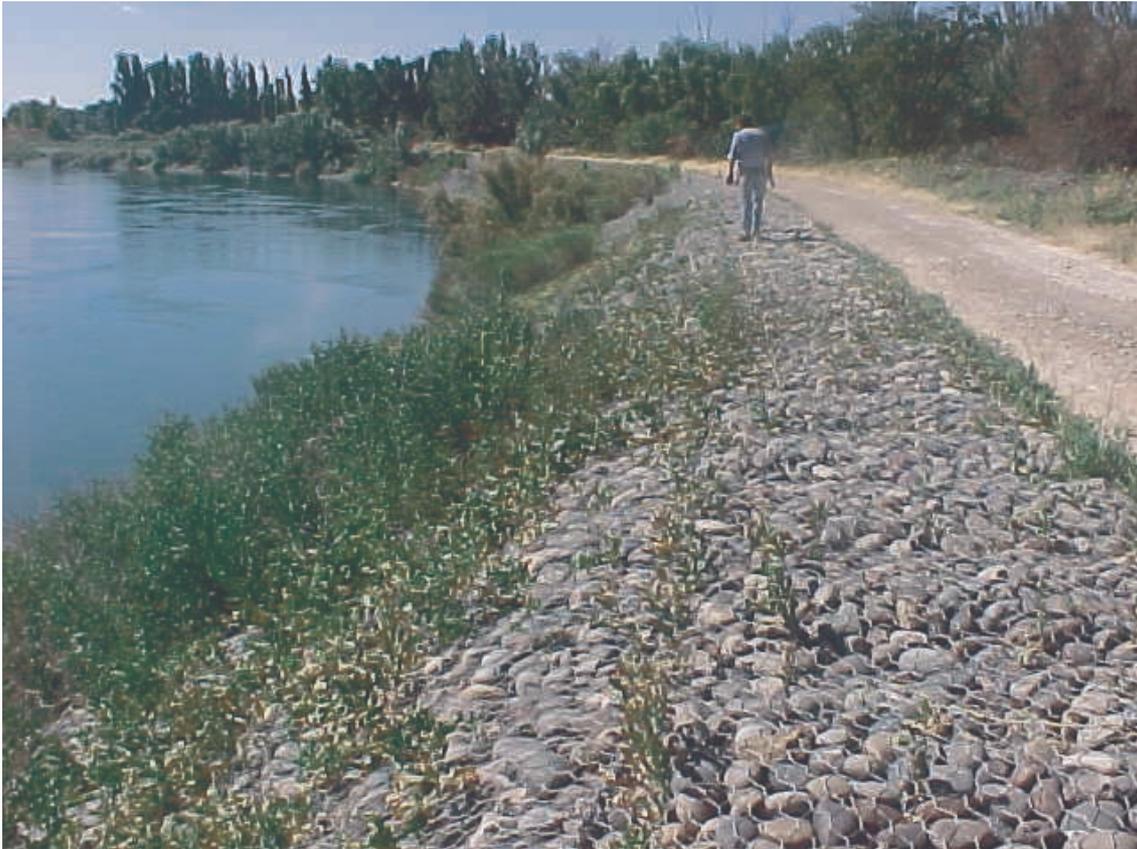
VISTAS DEL TALUD DE LA OBRA CON PRESENCIA DE VEGETACION. Noviembre
