EVALUACIÓN DE OBRAS DE PROTECCIÓN EN SAN JOSÉ DEL GUAVIARE, COLOMBIA

Danny Orlando Naranjo Lasso
 Universidad Distrital Francisco José de Caldas
 E-mail: donaranjol@udistrital.edu.co

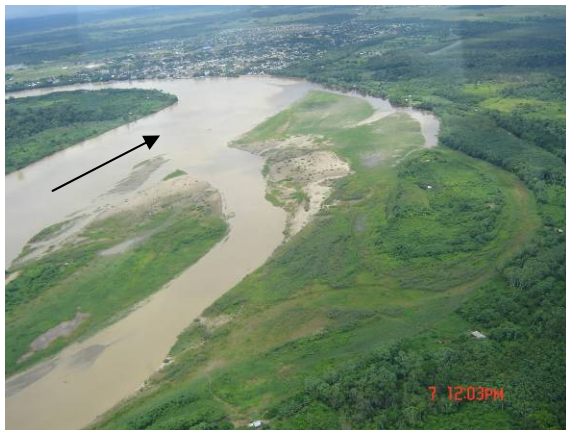
Figura 1.- Meandro de San José del Guaviare

La fuerte dinámica que se presenta en la curva externa de uno de los meandros de río Guaviare donde se localiza el casco urbano del municipio de San José del Guaviare por procesos de erosión y sedimentación ha generado variaciones morfológicas importantes en todo su entorno que han amenazado la estabilidad de las orillas de la población y el estrangulamiento del mismo.

Sobre la margen derecha, en el inicio del casco urbano, donde se localiza el Barrio Buenavista de San José al inicio de la curva externa del meandro, se presentan procesos erosivos que afectan la estabilidad del municipio, como resultado del ataque frontal de las líneas de flujo por aumento de velocidades generado por la contracción del cauce, los cuales han sido un poco atenuados por la composición estratigráfica arcillosa de las orillas y por los enrocados existentes en algunos tramos de las márgenes.

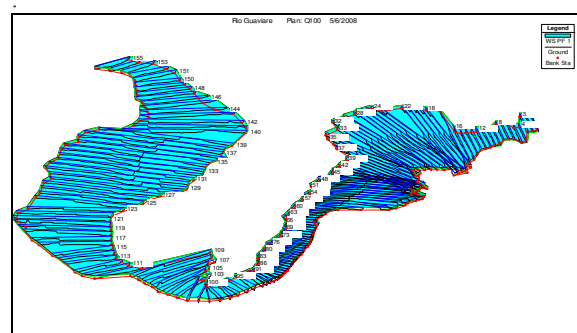
Figura 2.- Modelación con HEC-RAS

Para hallar los parámetros de dinámica fluvial en el tramo del meandro del río Guaviare en San José del Guaviare, se evaluaron los estudios realizados y especialmente el realizado por el Consorcio CARIBE donde se utilizó el Modelo Matemático denominado Hec-Ras utilizando las secciones transversales al cauce y el caudal máximo considerado de 100 años de retorno.

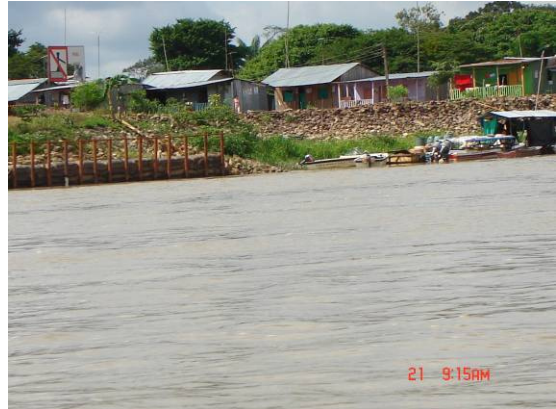
Figura 7.- Cortina de Pilotes y Enrocado

Se observó la efectividad de la protección longitudinal construida con enrocado y cortina de pilotes donde se encuentra concentrada la gran mayoría de la ciudad.

Del tablestacado conformado con pilotes y bolsacretos, se pudo observar que los caudales que transitan en aguas altas están haciendo afectación erosiva en un sector comprendido entre el tablestacado y el muelle de embarcaciones mayores, el cual no se construyó por limitaciones económicas.

El enrocado y la cortina de pilotes construidos demostraron su eficiencia para contrarrestar los efectos erosivos del río Guaviare frente al casco municipal.
