COMPARACIÓN DE DOS TIPOS DE ESTRUCTURAS PARA PREVENIR EROSIÓN DE MÁRGENES EN CURSOS DE GRAVA EN CLIMAS FRÍOS

^{1,2} Departamento de Ingeniería Civil y Ambiental -- Universidad de Alaska Fairbanks, Alaska, USA

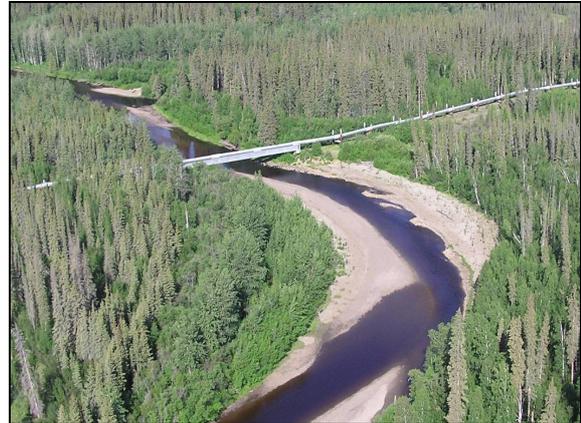
Figura 1.- Arroyo Hess durante estiaje. La dirección de flujo es desde abajo hacia arriba. El oleoducto cruza al arroyo en la parte central de la fotografía.

Arroyo Hess: El tramo bajo estudio se encuentra localizado a 120 km al norte de la ciudad de Fairbanks, y a 50 km al sur del río Yukon. El mayor oleoducto de Alaska ("Trans-Alaska pipeline") cruza el arroyo a través de un puente metálico de 60 m de largo. La erosión de margen modifico el patrón del flujo de agua, creando un meandro aguas arriba del puente, originado una situación de riesgo para el oleoducto. Para prevenir adicional erosión sobre la margen, diez espigones direccionales fueron instalados a largo de 900 m del meandro. Los espigones manipulan la dirección del flujo, moviendo el arroyo hacia la zona de aguas poco profundas, antes de entrar a la zona del puente. Los espigones están orientados hacia aguas abajo. Una vista aérea de la zona es presentada en la Figura 1.

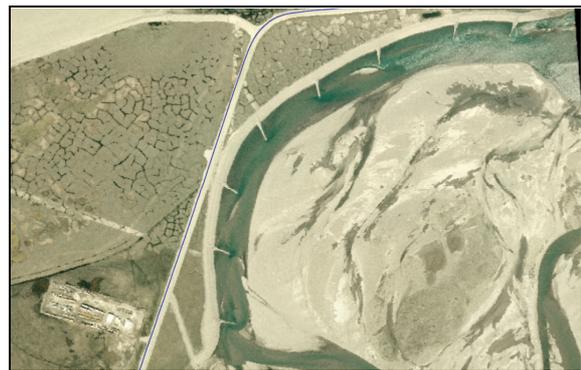
Figura 2.- Río Sag, durante una condición de bajo caudal. La dirección del flujo es desde abajo hacia arriba. La ruta de acceso a Deadhorse se encuentra próxima al río. Polígonos naturales debido al deterioro de los suelos permanentemente congelados son visibles en la zona izquierda de la fotografía.

Río Sag: El tramo estudiado se encuentra en las proximidades de la ciudad petrolera de Deadhorse, en las cercanías del océano Ártico. En esta área, el río se desplazo peligrosamente hacia la margen izquierda, poniendo en peligro la estabilidad de la única ruta de acceso a Deadhorse. Para prevenir daños sobre la ruta, ocho estructuras tipo vertedero semi-sumergido fueron instaladas en el tramo del río. Estas protecciones están orientadas hacia aguas arriba, con un ángulo de 70° con respecto a la margen del río. La separación entre estructuras es el doble de la longitud de cada una de ellas. Una vista aérea de la zona protegida es presentada en la Figura 2.
