## PROPUESTA PARA EL MANEJO DE CAUCES URBANOS. ESTUDIO DE CASO EN MEDELLÍN, COLOMBIA

Juan Fernando Barros Martínez, Juliana Zapata Giraldo, Luz Eliana Vallejo Giraldo

Escuela de Ingeniería de Antioquia. Grupo de investigación espiral  
Km 2+200 variante al aeropuerto José María Córdova, Las Palmas. Envigado – Antioquia. Colombia  
Teléfonos: (57 4) 3549090 ext. 244, 694, 299

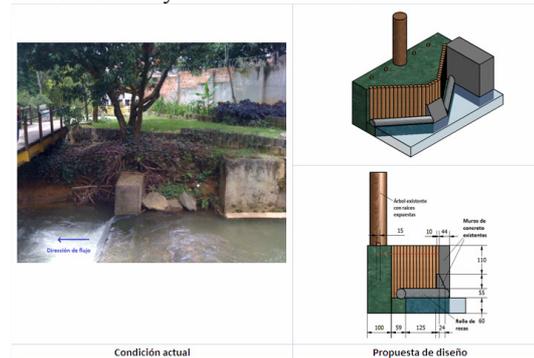
**Figura 1.-** Propuesta de diseño para la protección de las raíces de un árbol de mango en la margen derecha de la quebrada. Zona alta del parque lineal La Presidenta.

Los últimos pasos de la metodología sugieren proponer métodos de estabilización de las bancas; para este caso se recopilaron diseños propuestos por investigadores de la universidad de Texas A&M en Estados Unidos y los usados en la restauración del río Skerne en Inglaterra, los cuales se tomaron como base para el planteamiento de las propuestas en el tramo seleccionado. En el tramo de estudio se ubicaron 3 zonas en las que se propusieron medidas de intervención: zona alta, zona media y zona baja. La zona alta tiene un tramo a restaurar y un árbol que necesita rehabilitación, la zona media en 2 tramos y la zona baja en 3 tramos. Se destaca el uso de materiales como estacas de madera vivas e inertes, arcilla, roca, geotextil, alambre.
