# PROPUESTA DE MANEJO DE CUENCAS ARREICAS EN EL NORTE DE LA PROVINCIA DE SALTA

Fernando Franqui, Gustavo Arce y Marcos Pittau

Empresa INMAC S. A. – Especialista en Control de Erosión

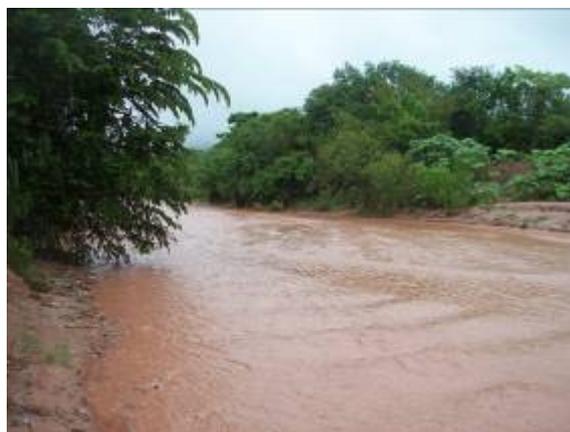
Figura 1.- Vista del cauce del Arroyo Yacui en la cuenca baja durante el período estival.

La erosión hídrica y procesos de remoción en masa, son fenómenos que se presentan en estas cuencas en estudio, principalmente en las laderas de las partes altas de las mismas. Mientras que en las cuencas media y baja los caudales líquidos y sólidos producen erosión lateral y de fondo y daños a la infraestructura, tales como la Ruta Nacional N° 34, alcantarillas de paso y gasoductos. Se producen picos de crecida y estiaje, por lo cual los volúmenes de agua no pueden ser aprovechados adecuadamente. Pérdida de la calidad del agua, lo cual disminuye su disponibilidad para ciertos usos.
