TAPONAMIENTO PROGRESIVO DEL CAUCE DEL RÍO PILCOMAYO

Haroldo Juan Hopwood

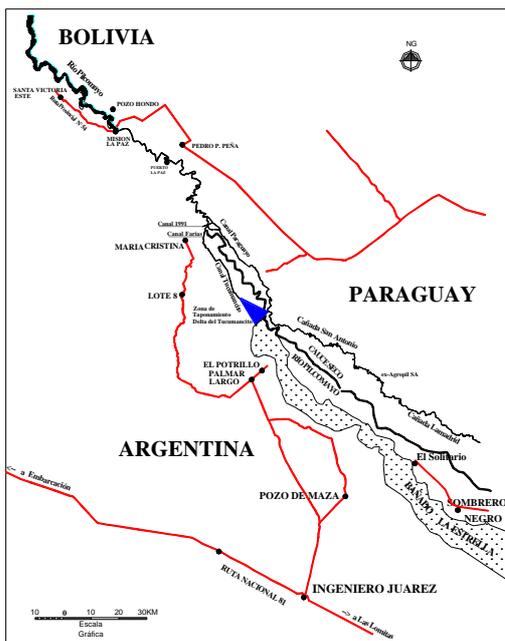
Figura 1.- Croquis de ubicación de la zona de taponamiento actual del río Pilcomayo, nivel aprox. 200 msnm – Provincia de Formosa.

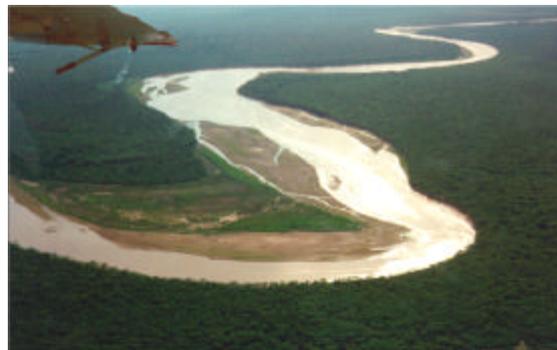
Figura 2.- Cauce principal del río Pilcomayo aguas arriba de la zona de taponamiento.

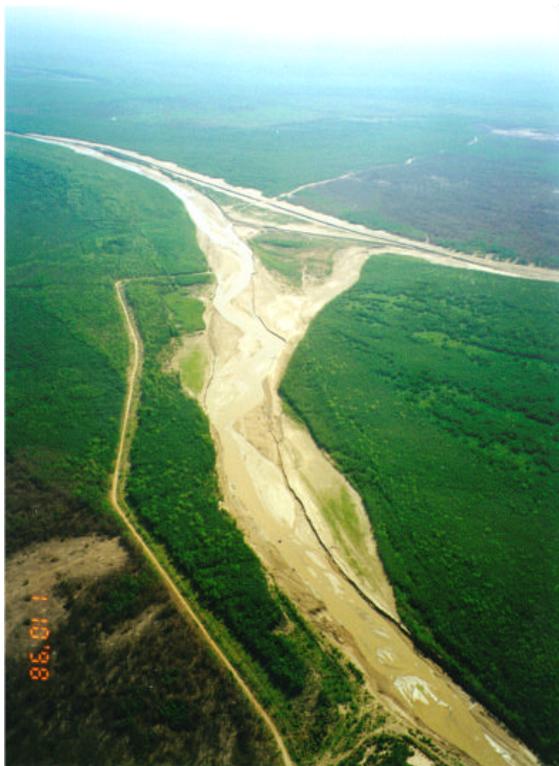
Figura 3.- Vista general hacia aguas arriba (NO) de la zona de taponamiento, y del Canal Farías en primer plano – octubre 1998.

El canal Argentino construido de 1991 condujo aguas en los años 1991/92/93/94. El canal piloto construido por Paraguay en 1991 no tuvo un gradiente suficiente para su auto ampliación. Paraguay construyó un nuevo canal en 1993, obteniéndose de ese modo una repartición mas equitativa de aguas. El canal Argentino se taponó en su desembocadura en los bañados en el año 1995, y debido a la falta de obras de reconstrucción en los años 1995 y 1996 la mayor parte de las aguas del Pilcomayo entraron en territorio Paraguayo. A fines de 1996 se habilitó el canal Farías, cuyo cauce se observa en la Figura 3.
