ESTUDIOS, PROYECTO, EJECUCIÓN Y SEGUIMIENTO DE ESTABILIZACIÓN DE CÁRCAVAS EN CAUCES SOBRE SUELOS LOÉSICOS.

Edgar Castelló, Gustavo Vanoli, Andrés Rodríguez y Hector Daniel Farias

Laboratorio de Hidráulica, FCEfYN-UNC & Instituto de Recursos Hídricos, FCEyT-UNSE.

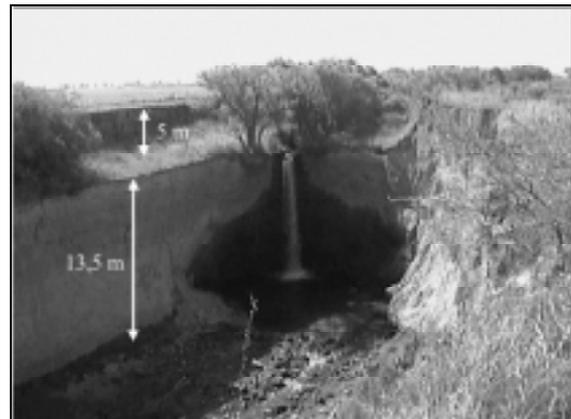
Figura 2.- Vista de la cárcava previa a la obra (Febrero de 2001)

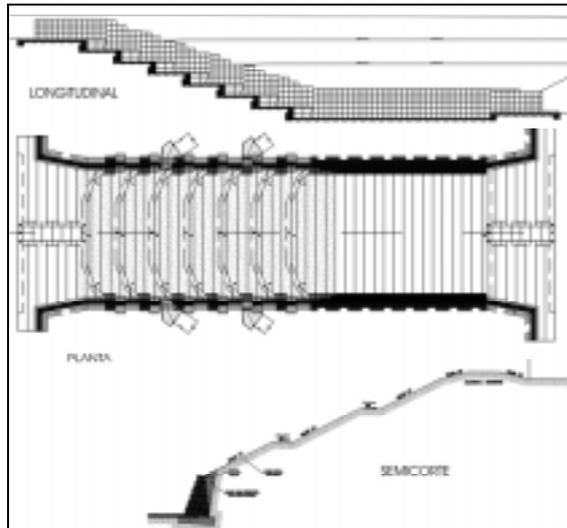
La obra proyectada consta de un dique de gaviones para salvar el desnivel ocasionado por el proceso de cárcavamiento, conformado en su cuerpo principal por una serie de traviesas vertedoras escalonadas longitudinalmente. El ancho de las traviesas y de la obra resultó levemente inferior al ancho del cauce debido a las dimensiones de los muros laterales. Aguas arriba del dique propiamente dicho, se prevé una dársena de aducción de planta curvilínea que tiene por finalidad la de estabilizar el escurrimiento y guiar los filetes líquidos de forma paralela entre sí y perpendiculares al alineamiento

planimétrico del vertedero. Aguas abajo del tramo escalonado fue diseñado un cuenco amortiguador, cuya finalidad es la de disipar la energía de la corriente para restituir el flujo al cauce del arroyo con velocidades no erosivas.

Figura 3.- Esquema de obra de control proyectada

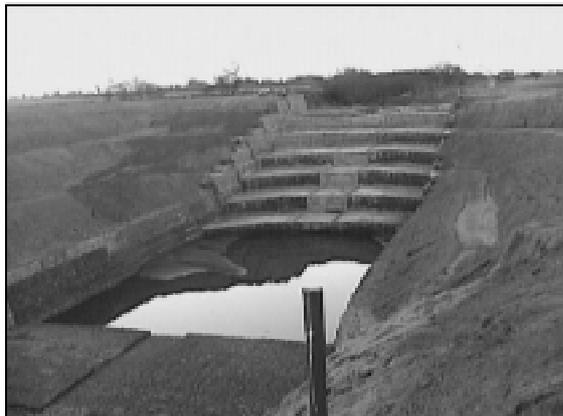
Tras algunas diferencias entre los estudios básicos para el proyecto respecto de la etapa de construcción de la obra, fundamentalmente topográficos, fueron adoptadas importantes reformas en la obra de ingreso o aducción la zona de vertederos. El resto de la obra no sufrió modificaciones sustanciales manteniéndose la concepción del proyecto original. Respecto del avance de obra durante las etapas constructivas surgieron inconvenientes con el desvío de los excedentes hídricos conducidos por el arroyo.

Figura 4.- Obra concluida

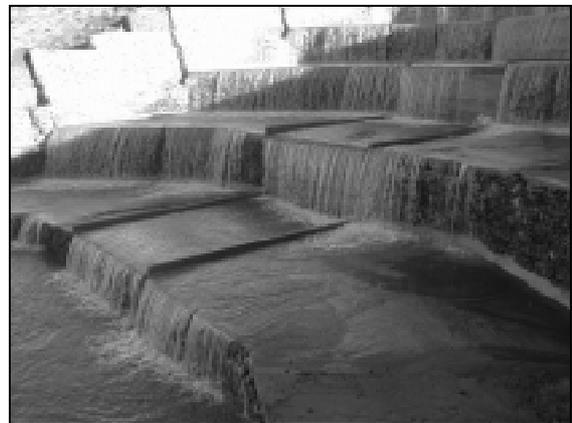
Posterior a la finalización de la obra, con la primer creciente de magnitud en el arroyo, sufrió algunas fallas que si bien no fueron de importancia podrían poner en riesgo de colapso total de la obra. Estas fallas fueron originadas debido a las modificaciones del proyecto original mencionadas y algunos aspectos del proceso constructivo, principalmente de la obra de desvío.

Figura 5.- Obra en funcionamiento
