AVULSIÓN Y RECTIFICACIÓN DE MEANDROS: CONSIDERACIONES PARA SU PREDICCIÓN

Carlos G. Ramonell y Mario L. Amsler

Facultad de Ingeniería y Ciencias Hídricas, Universidad Nacional del Litoral (FICH, UNL)

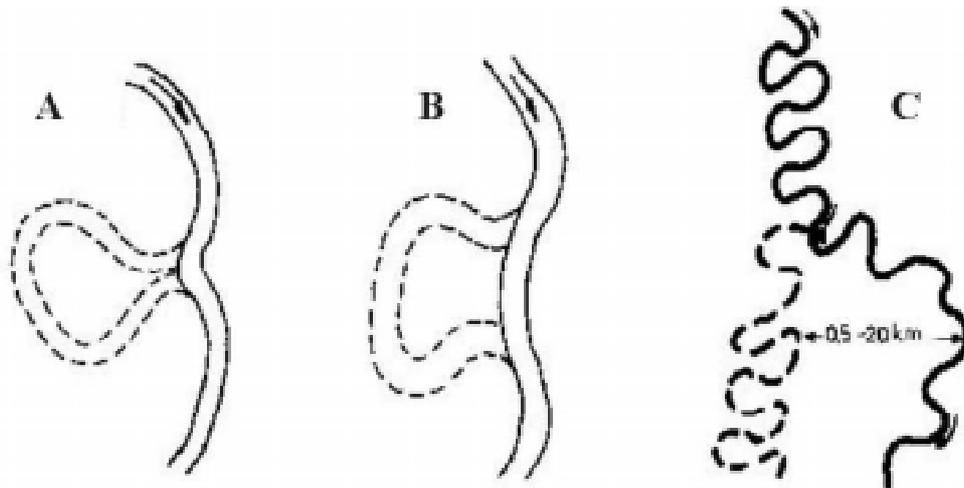
Figura 1.- Mecanismos de divagación no-continua de cauces aluviales (basado en Allen, 1965). A: rectificación de meandro por desborde; B: corte por estrangulamiento; C: avulsión (el rango de distancias incluido es de carácter orientativo de las magnitudes de deriva).

Los fenómenos de rectificación de meandros (en sus dos variedades: por estrangulamiento o tangencia, y por desborde) constituyen, junto a los de avulsión de tramos de cauce, los tres modos de migración lateral no-continua que pueden experimentar las corrientes aluviales (Schumm, 1977; Reineck & Singh, 1986; Fig. 1).

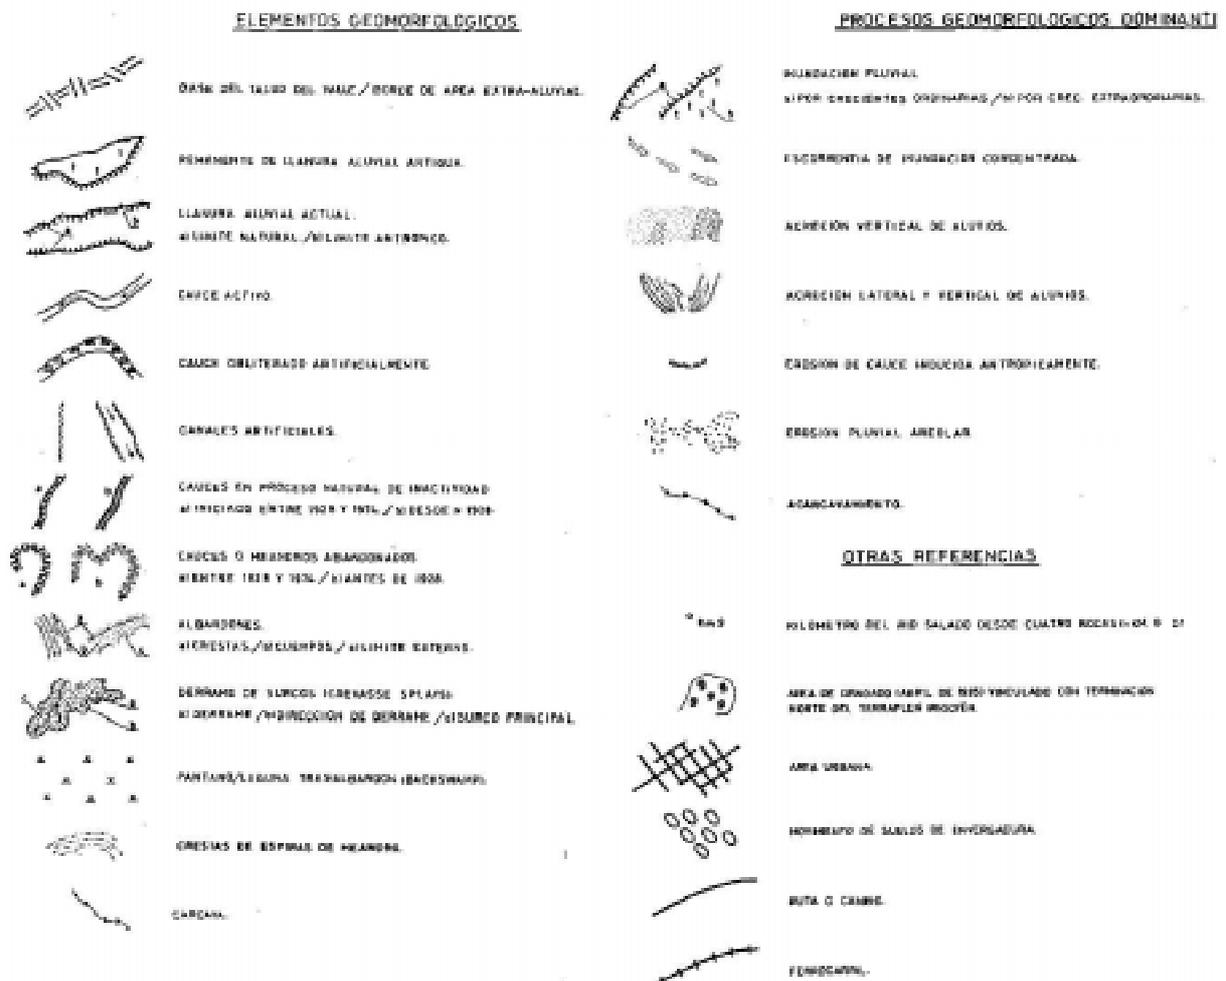
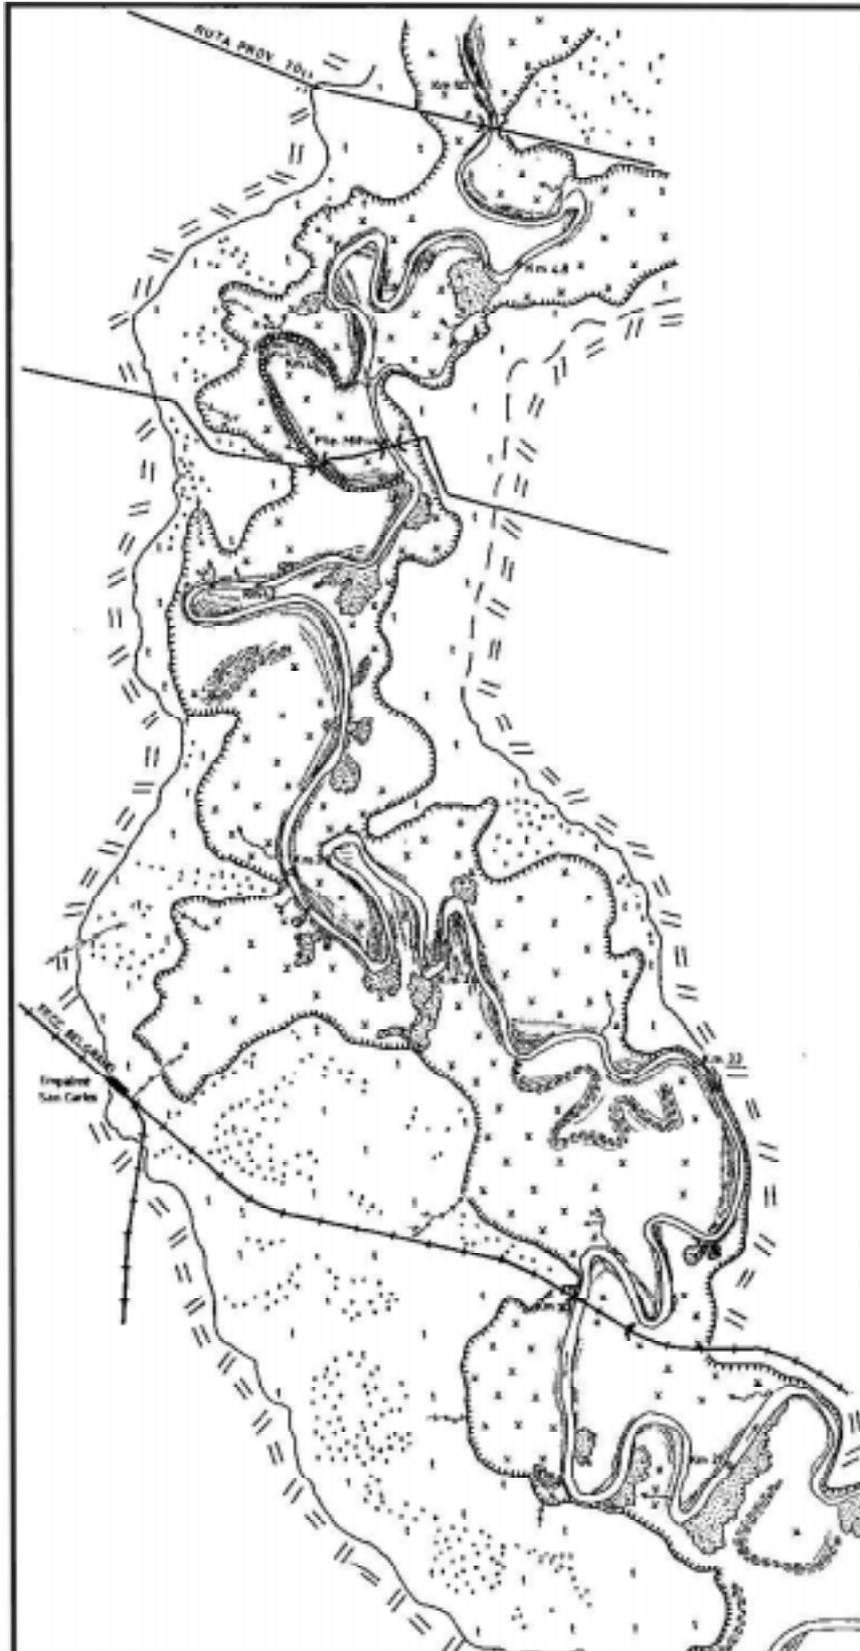
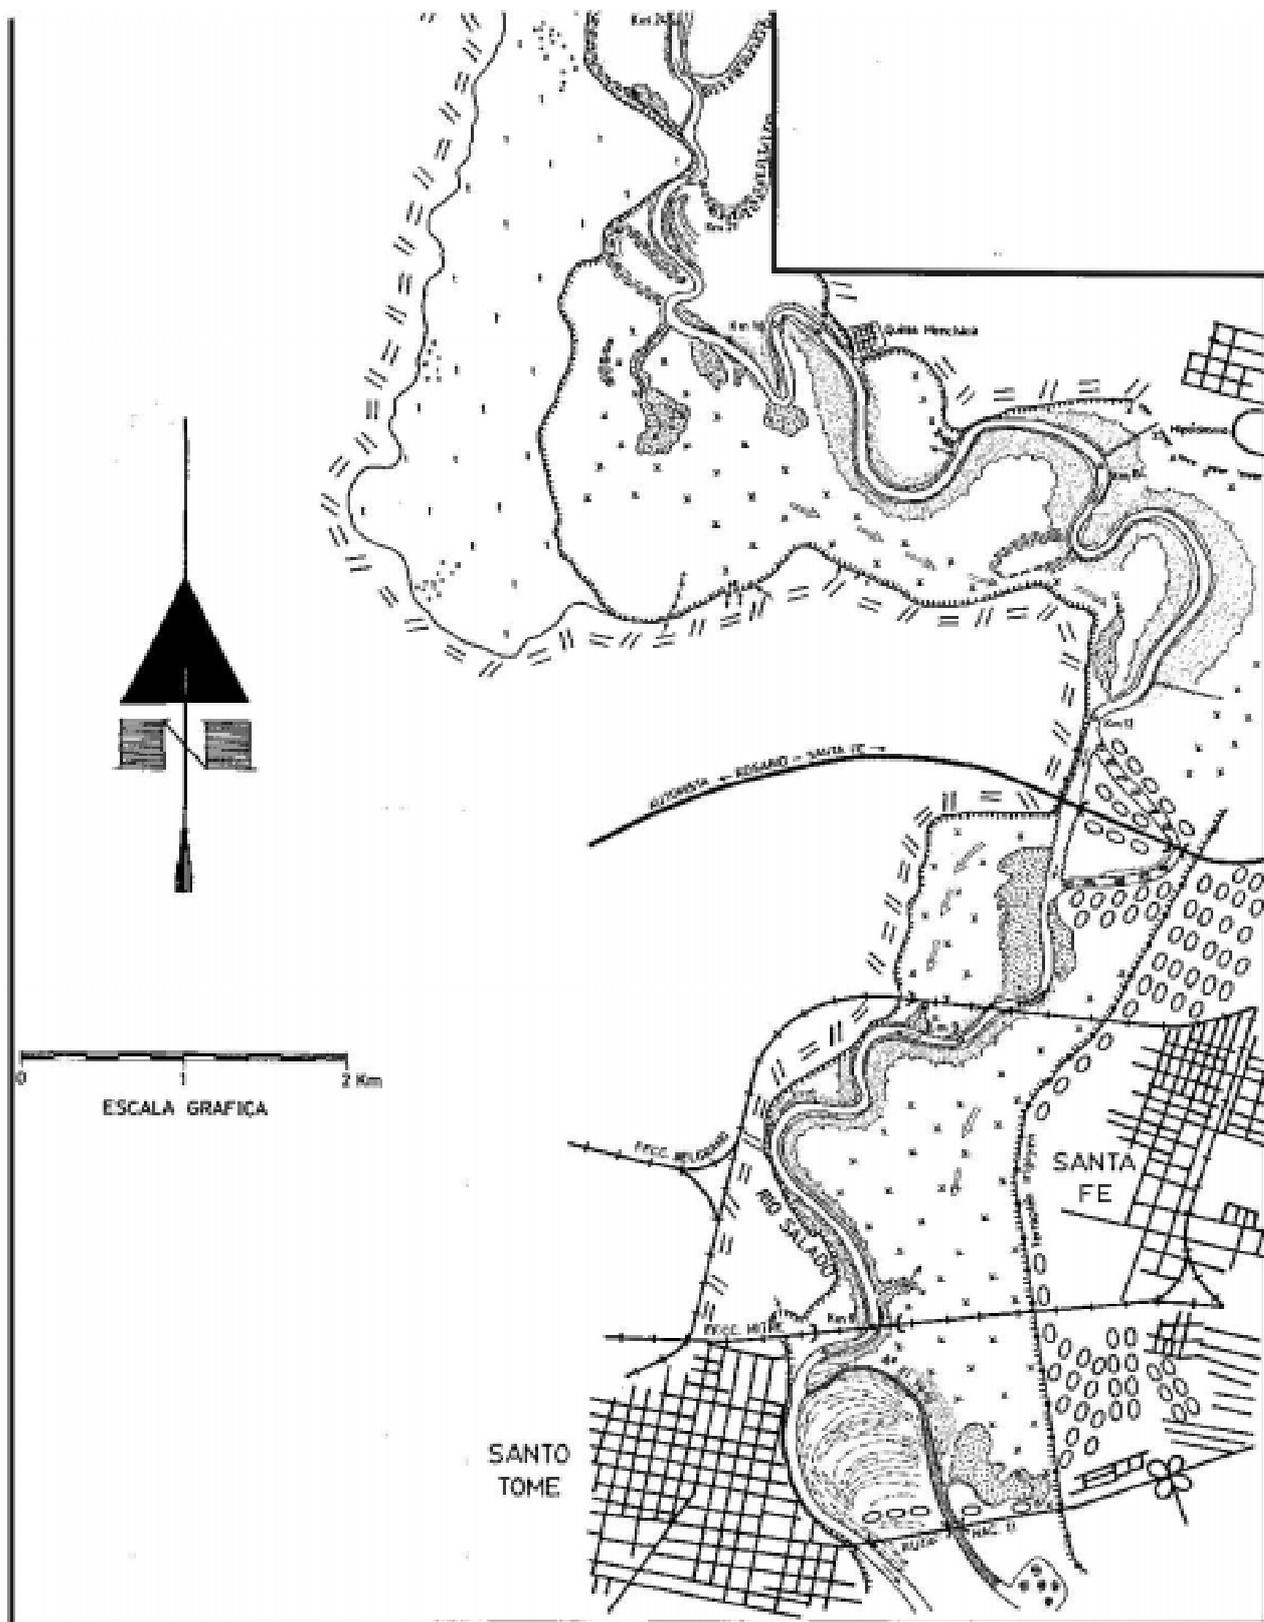
Figura 3.- Referencias del mapa geomorfológico (mapa en páginas siguientes).

Figura 3.- Mapa de elementos y procesos geomorfológicos del río Salado entre rutas Provincial 70 y Nacional 11, Parte Norte (reproducido de FICH-INA, 1998). La base cartográfica del mapa fueron fotos aéreas escala 1:20.000 de octubre de 1974 - enero de 1975 (Q_{RP70} : $134 \text{ m}^3/\text{s}$ y $101 \text{ m}^3/\text{s}$, respectivamente).

Figura 3.- (Continuación) Parte Sur del mapa.

El mapa de Fig. 3 fue elaborado en base a la interpretación de fotos aéreas escala 1:20.000 obtenidas en octubre de 1974, fundamentalmente, con el río Salado en situación de aguas

La fuente de Fig. 3 permitió dilucidar que cuatro de siete tramos del río fueron abandonados mediante avulsiones y rectificaciones por desborde (una de ellas ocurrida entre los años '20 y '70, a la altura del km 21, y las otras con anterioridad), siendo los demás casos de meandros estrangulados, antiguos (ca. km 40, 20 y 14). Al conjunto se le agregaba un sector de cauce en vías de abandono hacia 1974, aguas abajo de la Ruta Prov. 70 (km 45).

El mapa puso en relieve, además, que el cauce del Salado está flanqueado por albardones en toda su longitud, los que alcanzan desniveles de hasta 2,5 m respecto de la planicie afectada por las crecientes ordinarias del río (Fig. 4), determinando la existencia de pantanos trasalbardón que ocupan un 70 % de su superficie.

Los albardones del Salado se hallan interrumpidos localmente por depósitos de derrame y surcos de desborde, estando los últimos mejor desarrollados en los sitios donde el cauce se aproxima a los bordes de la planicie de inundación ordinaria (Fig. 3).

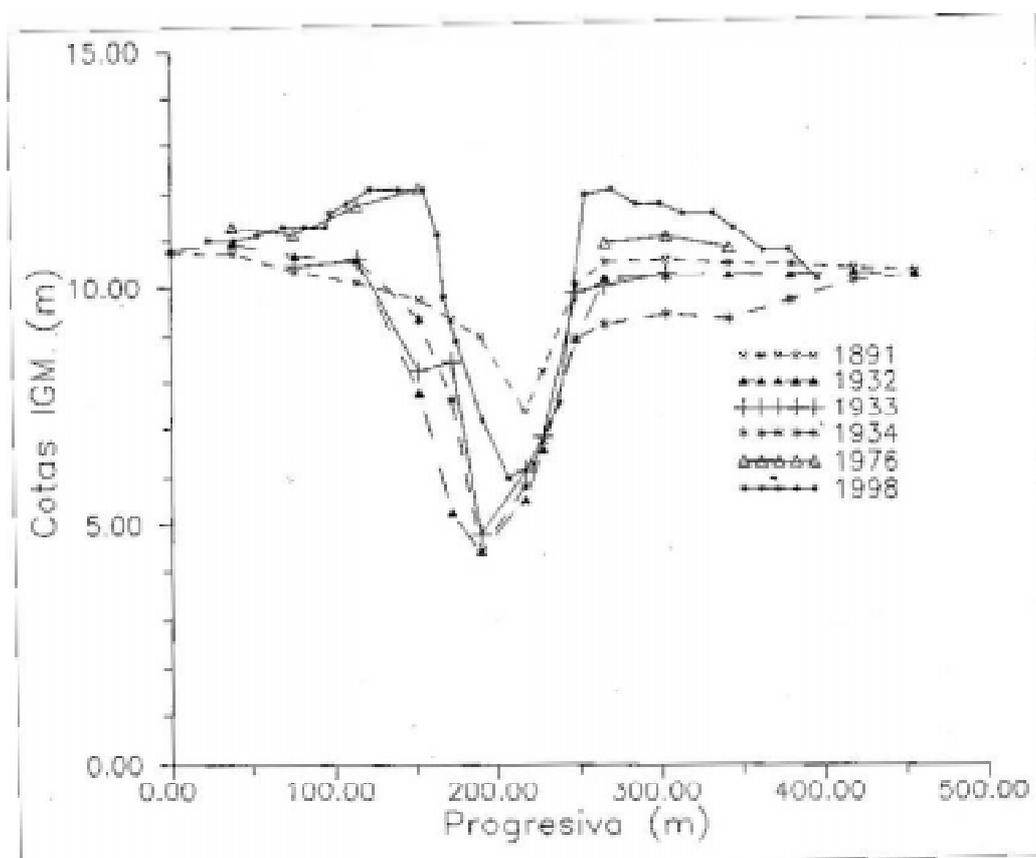
Figura 4.- Evolución de la sección transversal del río Salado coincidente con la traza del FFCC Mitre (km 6 del cauce, Fig. 3), en la que destacan los albardones construidos por el río luego de la década del '30, con una tasa de acreción vertical máxima media de 5 mm/año. (Fuente: FICH-INA, 1998).

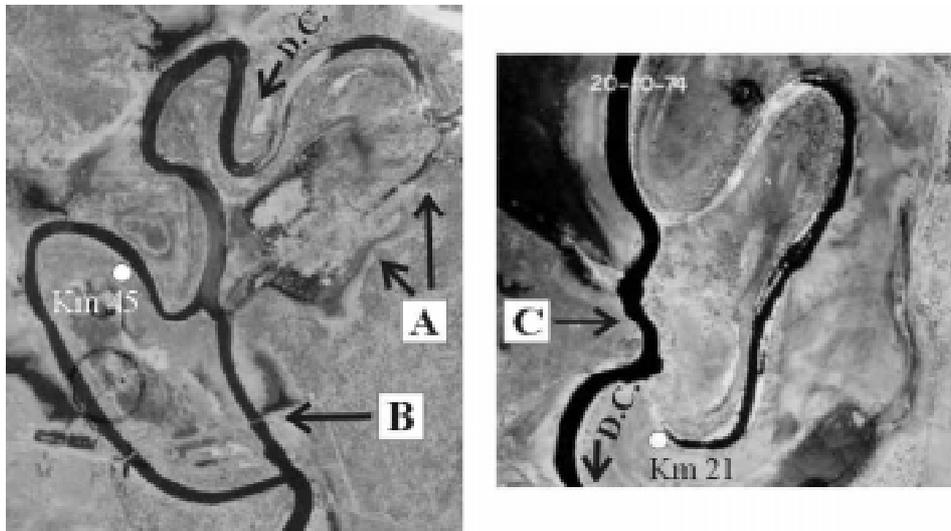
Figura 5.- Modelo conceptual propuesto en FICH-INA (1998) para la rectificación de trenes de meandro (avulsiones) del Salado (base: fotos aéreas de octubre de 1974; Q_{RP70} : $134 \text{ m}^3/\text{s}$). A, Fase Inicial: aparición de surcos de desborde con sentidos de flujo contrario en los límites de aguas arriba y abajo de un pantano tras-albardón, donde el cauce alcanza (sucesivamente) el borde de la planicie de inundación ordinaria. B, Fase Intermedia: jerarquización y vinculación morfológica de los surcos de desborde durante las crecidas, que los transforman en un nuevo tramo de cauce en el sitio, de mayor pendiente. C, Fase Final: obliteración por sedimentación de la traza de cauce original, consumación de la avulsión.

La lectura del mapa bajo el principio de sustitución tiempo-espacio sirvió para sugerir un esquema de evolución para las avulsiones del río, en la forma que se comenta en la leyenda de Fig. 5.

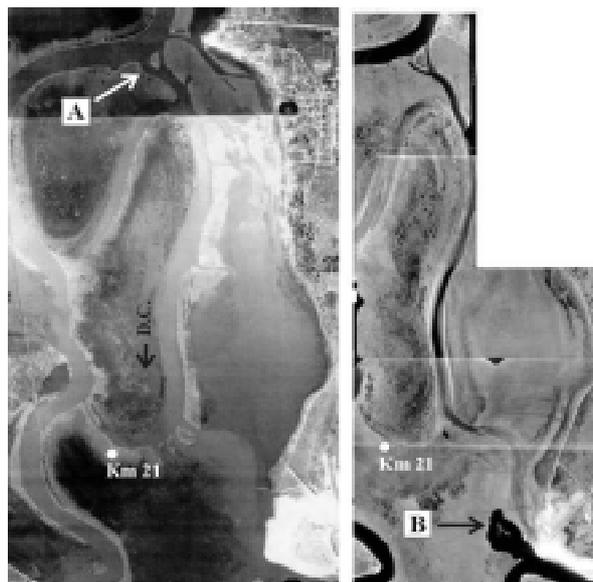
Figura 6.- Izquierda, A: aparición de surcos de desborde que conducen el flujo de inundación a través del tramo de cauce abandonado del km 21 (base: fotos aéreas de abril de 1995, Q_{RP70} : $138 \text{ m}^3/\text{s}$). Derecha, B: dragado del pantano tras-albardón del área, y construcción de “llamada” para el escurrimiento de desborde (base: fotos aéreas de julio de 1996, Q_{RP70} : $32 \text{ m}^3/\text{s}$; no disponibles en el estudio de FICH-INA).

Así, de los quince aspectos individualizados en las “Conclusiones” del estudio de estabilidad morfológica, el primero de ellos enfatizó sobre la importancia de las inundaciones en los cambios en planta del cauce, indicando que el potencial de rectificaciones dependía del desarrollo hidrológico futuro, ya que las rutas de avulsión estaban, en diferente grado, establecidas. En igual sentido, el ítem incluyó una recomendación de evitar acciones antrópicas en las zonas de pantanos tras-albardón, tales como dragados y movimientos de suelos en general, que condujeran a una concentración localizada de la escorrentía de inundación, como la presentada en Fig. 6.

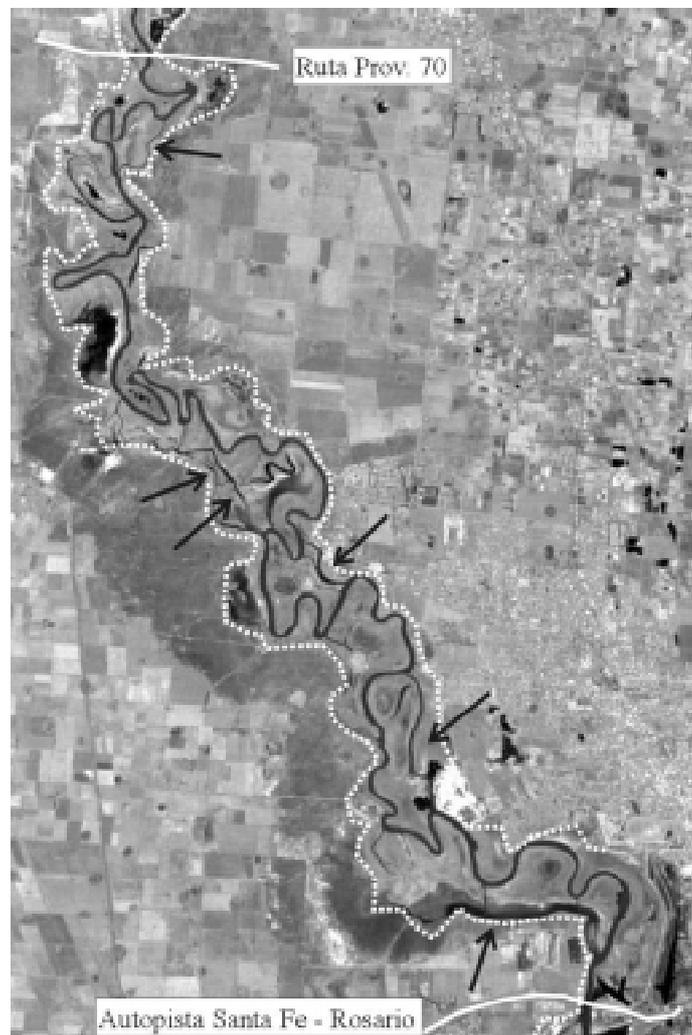
Figura 7.- Progreso de los fenómenos de avulsión del río Salado hacia el año 2000; las líneas de puntos blancos marcan los bordes de la planicie anegada por las crecidas ordinarias del río, y las flechas indican la ubicación de los nuevos canales fluviales (adviértase, además, el cegamiento de la embocadura del tramo de cauce del km 45, anticipada en el mapa de Fig. 3). (Base: imagen Landsat 7, banda 8, de diciembre de 2000; Q_{RP70} : $94 \text{ m}^3/\text{s}$).

Vinculado a lo anterior, la imagen aérea de Fig. 7 muestra el despliegue de avulsiones hacia el año 2000, donde cinco de los seis nuevos canales se ubican, total (4) o parcialmente (1), en los bordes de la planicie de inundación ordinaria. (La Fig. 8, por su parte, facilita la comparación con la situación del cauce registrada para 1974).

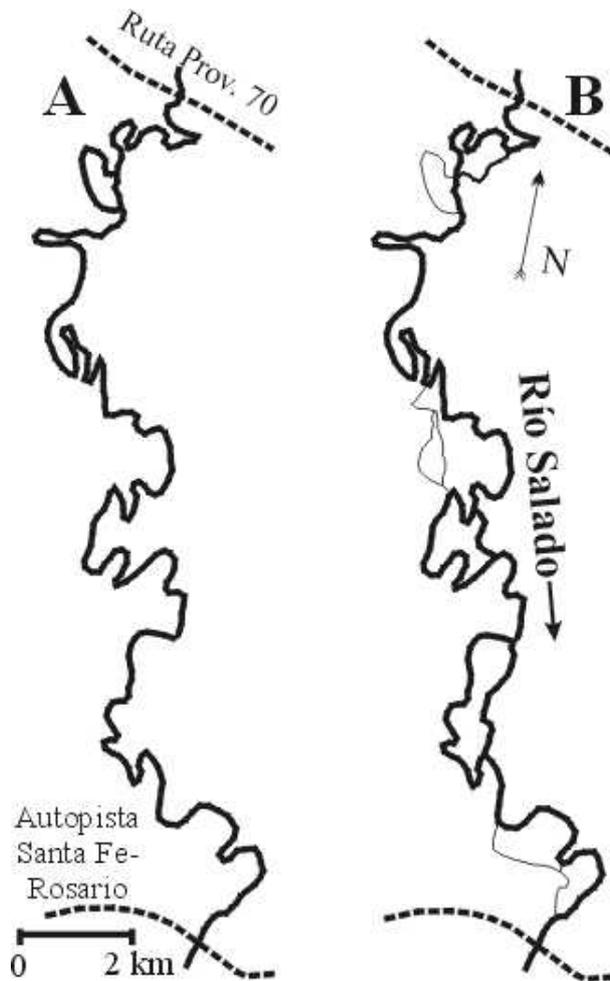
Figura 8.- Trazas del río Salado en 1974 (A) y 2000 (B). El grosor del trazo indica la importancia de los cauces en cada año.

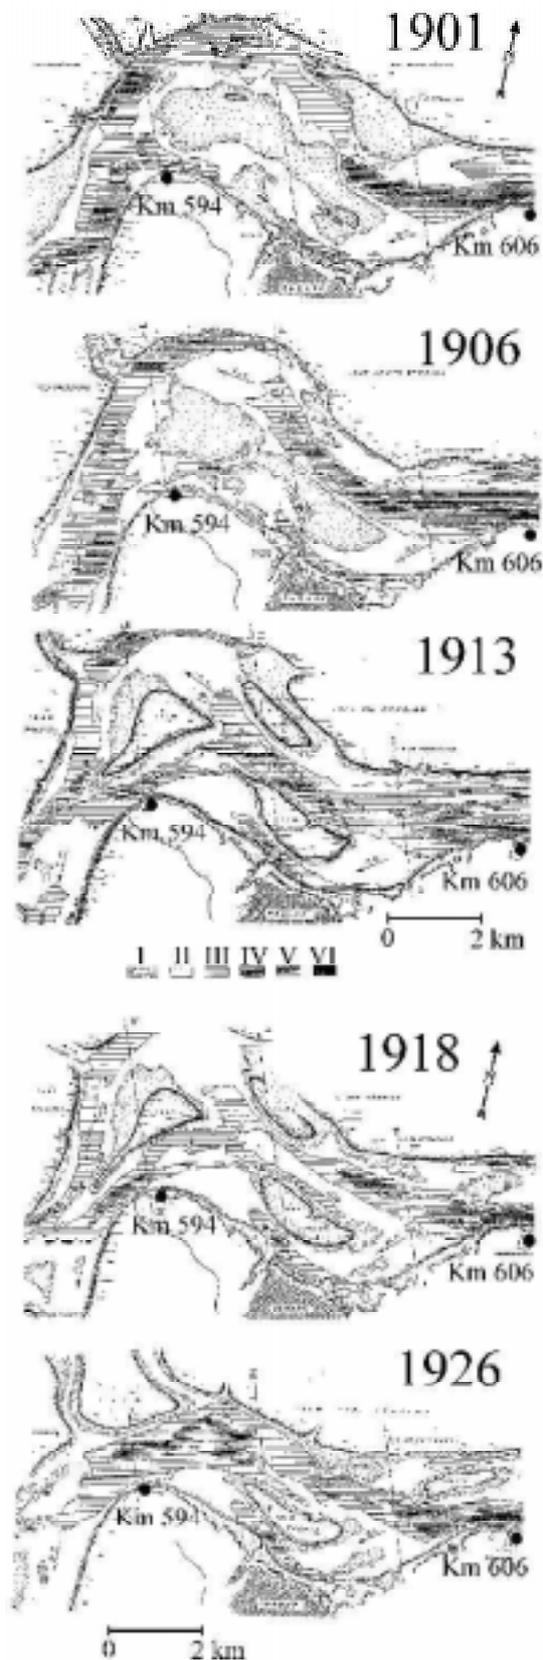
Figura 10.- Rectificación subacuática de la onda del thalweg frente a la ciudad de Paraná (desarrollada entre 1906 y 1913), y obliteración, por sedimentación, de la traza preexistente (1926 vs. 1918). I: bancos de arena (áreas del cauce por encima del 0 m de la escala hidrométrica local); II – VI: profundidades crecientes desde el 0 m del hidrómetro, cada 5 m (i.e., VI: profundidades mayores a 20 m por debajo del 0 m de la escala). (Reproducida de Prestien, 1971).

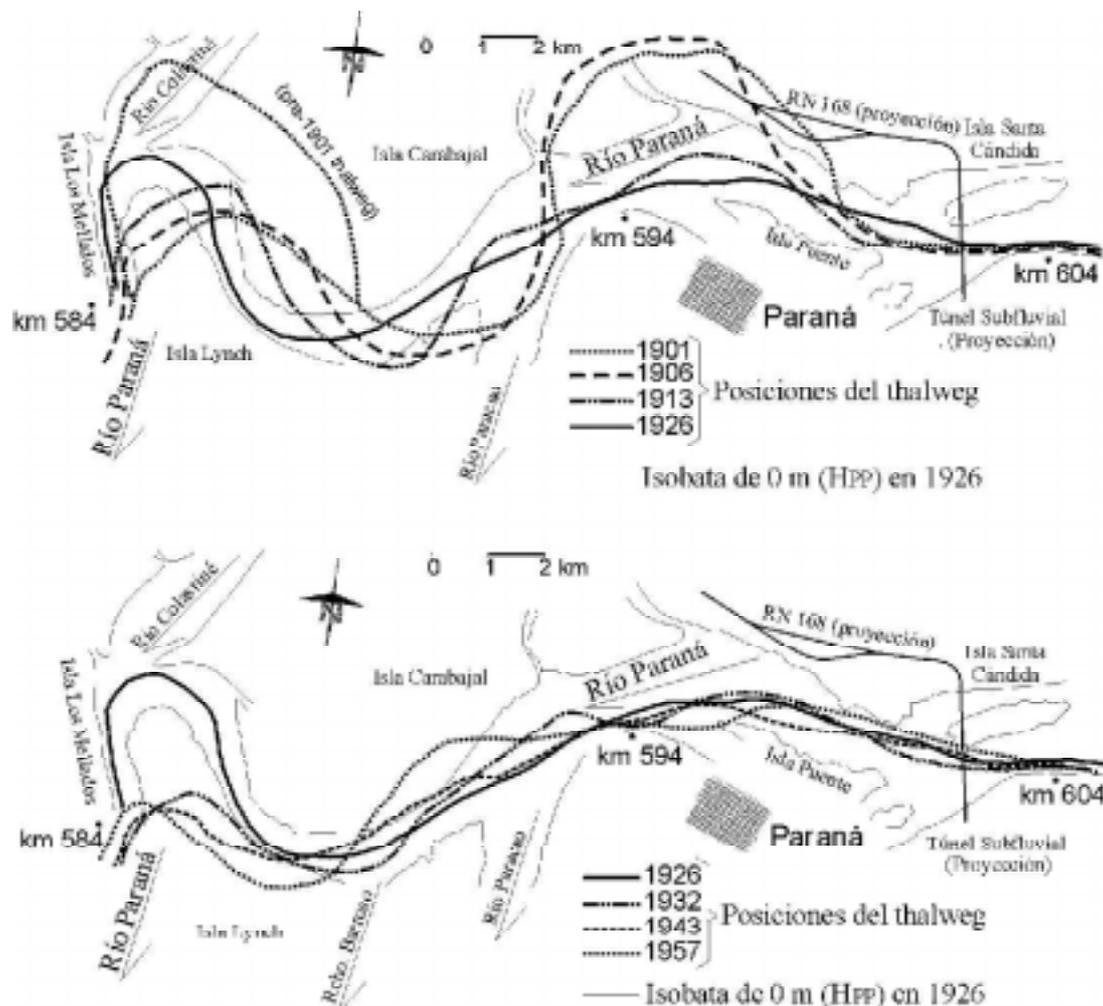
Figura 11.- Derivas del thalweg del Paraná entre los km 604 – 584 de la ruta de navegación fluvial, en el período 1901-1957. La longitud de la línea de navegación en el tramo disminuyó un 25 % entre 1901 y 1932, como consecuencia de las rectificaciones subaéreas y subacuáticas del thalweg. (Reproducida de Ramonell y otros, 2000).

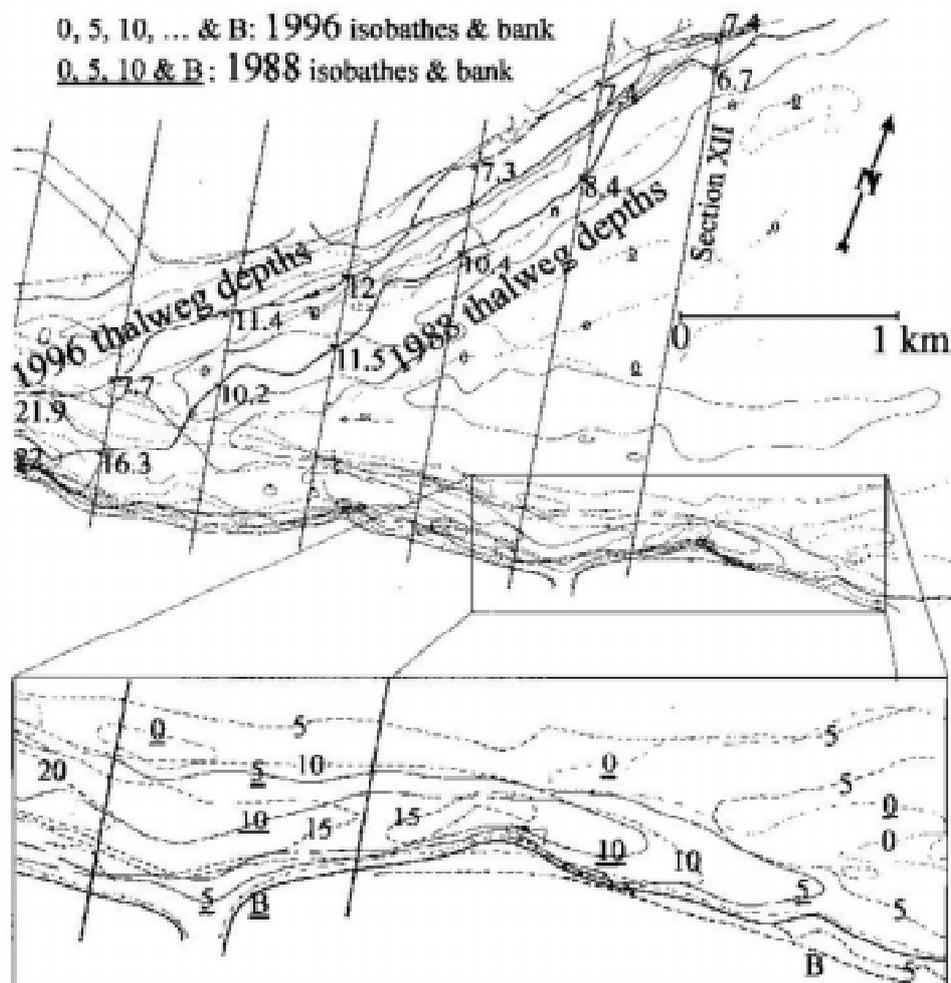
Figura 12.- Comparativo de batimetrías del cauce principal del Paraná aguas arriba del km 606, para los años 1988 y 1996 (el mapa se extiende entre los km 613 –derecha– y km 609 –izquierda–). El área del recuadro muestra el desarrollo del surco de erosión subacuático entre esos años. (Reproducida de Ramonell y otros, 2002).

La evolución de este surco de erosión subacuático, de profundidades superiores a la del thalweg en idénticas secciones, se midió en los registros posteriores, notándose un agrandamiento “hacia atrás” en 1996, año en el que las velocidades locales del flujo igualaban a las medidas en el thalweg. En Fig. 12 se ilustra sobre lo anterior, mientras que en Tabla 3 se reproducen valores de las transformaciones del surco en el lapso 1972-1996.

Tabla 3.- Evolución del surco de erosión subacuático mostrado en Fig. 12, período 1960-1996. (Modificado de FICH, 1997).

⁽¹⁾ Aguas arriba de la Sección XII en la Fig. 12.

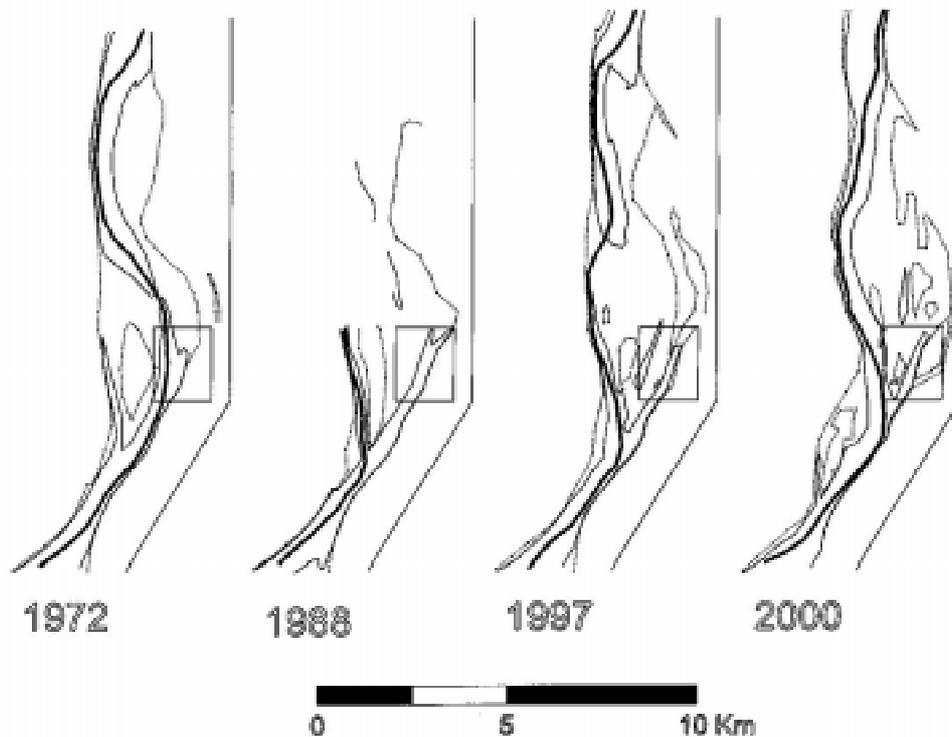
Figura 13.- Comparativo del cauce principal del Paraná entre sus km 619 y 604, en el que se delinearon la traza del thalweg (línea gruesa continua), la isobata de 6 m (líneas finas) y la isobata de 0 m (líneas de puntos; equivalentes a profundidades de ca. 3 m en situación de aguas medias). El rectángulo encierra el surco de erosión subacuático considerado, que devino en thalweg del Paraná luego de la crecida de 1998.

Como producto de esas observaciones, en el informe final del estudio se recomendó el monitoreo sistemático del área, ante la eventualidad de un cambio “súbito” de la ubicación del thalweg, lo que ocurrió al término de la crecida extraordinaria de 1998 (Fig. 13).

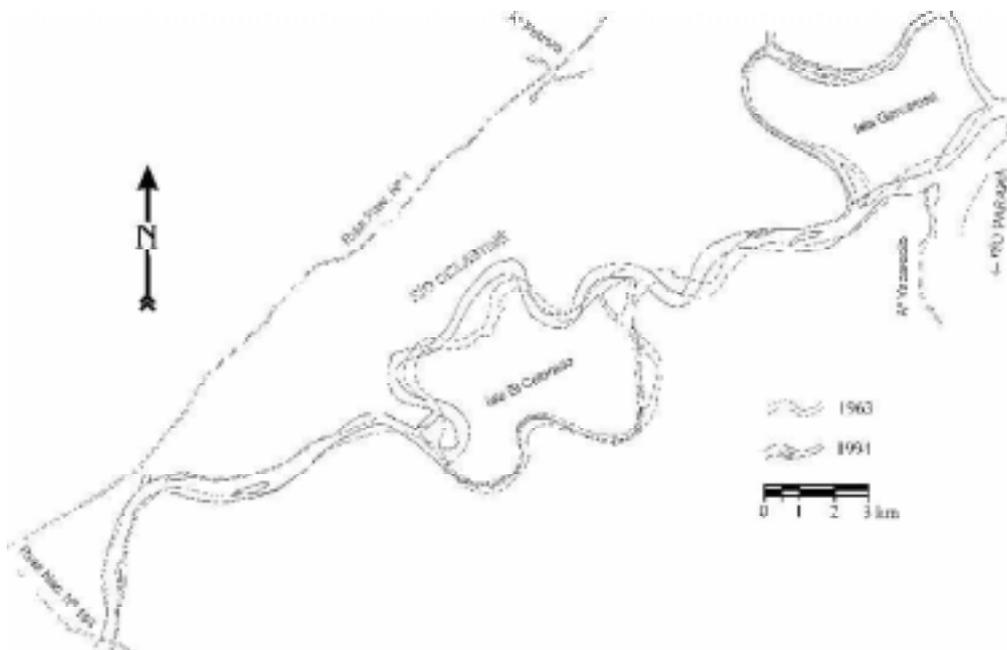
Figura 14.- Comparativo de posiciones del río Colastiné, en 1963 y 1994. Los cambios de ubicación del cauce por procesos de corte de meandro y avulsión se han concentrado en el entorno de las islas Garcerosa y El Colorado, mientras que en los tramos restantes la deriva lateral ha sido continua. (Reproducida de Ramonell y otros, 2000).

Con relación al tren de meandros desactivado de isla Garcerosa (Fig. 14), su evolución fue regida principalmente por cambios en el cauce principal del Paraná, tal como se refiere en la leyenda de Fig. 17. Tales modificaciones en Fig. 17A fueron, a su vez, una consecuencia de las variaciones del caudal formativo del río en el siglo XX (Amsler & Ramonell, 2002; Ramonell y otros, 2000).

El último suceso que interesa comentar sobre los cambios de posición del Colastiné, se refiere al abandono del tramo que limita por el este a la isla El Colorado (Fig. 14). Lamentablemente no existe información suficiente como para hacer precisiones del caso, aunque sí se conoce que esa traza concentró casi el total del caudal del río hasta 1943, al menos.

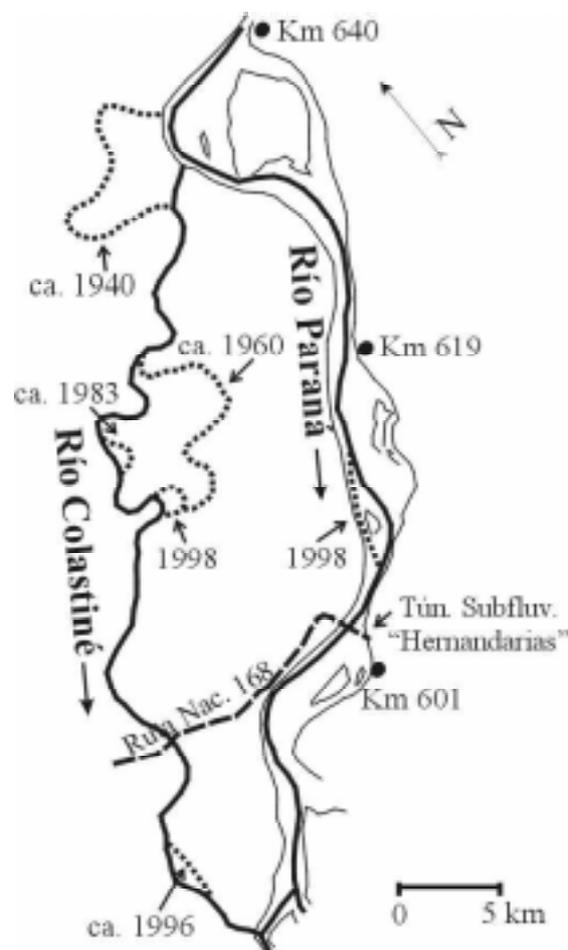
Figura 15.- Traza actual del thalweg del río Colastiné (línea gruesa; con idéntico trazo se representa también el thalweg del cauce principal del Paraná y, con líneas finas, las márgenes del río). Los trazos discontinuos representan trayectos abandonados por el thalweg, indicándose los años en que se completó la mudanza.

Dos de los cinco cambios del río mostrados en Fig. 15 se examinaron en detalle en FICH (1998, 2003), con el auxilio de una amplia serie temporal de fotos aéreas, y batimetrías del cauce. Las derivas restantes fueron consideradas en trabajos prácticos de la asignatura 'Hidráulica Fluvial' de FICH, correspondiente a la carrera de Ingeniería en Recursos Hídricos. Si bien el conocimiento adquirido fue dispar según los casos, la información reunida indica que una condición necesaria para el progreso de esos cambios en el Colastiné es la existencia de rutas de desborde preestablecidas en la planicie, como canales menores o bajíos entre espiras.

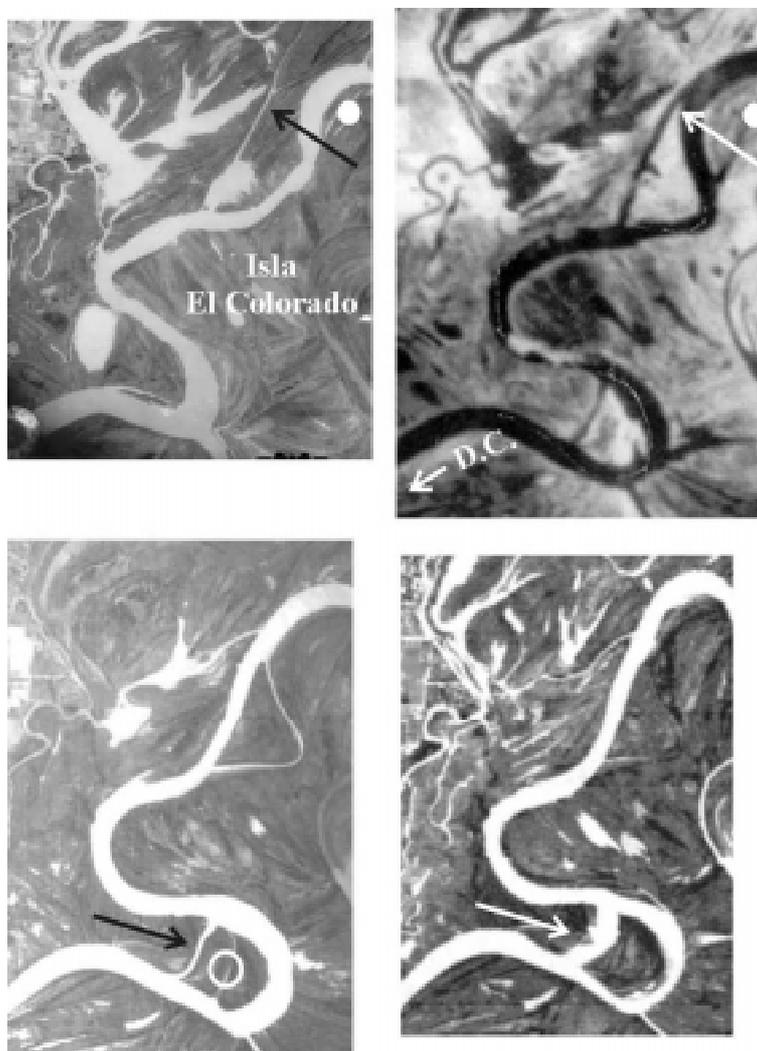
Figura 16.- Rectificaciones del río Colastiné en el borde oeste de isla El Colorado (explicaciones en el texto). Las imágenes aéreas muestran al cauce en situaciones hidrométricas similares (aguas medias-bajas en los registros de 1954 y 1989, y aguas bajas en los de 1974 y 2000), con diferencias máximas de niveles de 1 m.

Ambos requisitos se han ilustrado mediante imágenes aéreas secuenciales en Fig. 16. Allí, lo que aparece como un incipiente corte por desborde indicado por la flecha en la foto de 1974 se corresponde, en realidad, con una derivación de caudales a través del canal identificado con igual rastra en la imagen de 1954. Este bajío capturó parte del flujo del Colastiné al ser alcanzado por el crecimiento (en amplitud) del meandro adyacente del río, de lo que dan cuenta los círculos llenos en ambas tomas. De acuerdo a los antecedentes disponibles, el thalweg se instaló siguiendo esa traza hacia 1984, probablemente durante la crecida extraordinaria de 1982/83.

Por su parte, la flecha en la imagen de 1989 marca una vía de rectificación ya presente en la foto de 1974, labrada por desbordes canalizados por un bajío entre espiras de meandro. La inundación de 1982/83 profundizó dos cortes en esa onda siguiendo tal tipo de depresiones (el segundo señalado con un círculo), del que prosperó el apuntado en primer término, ampliado durante las grandes crecientes de 1992 y 1998. En la última ocurrió el desplazamiento del thalweg a la posición que se advierte en el registro del año 2000, luego de más de 20 años de haberse iniciado la apertura de esa ruta.

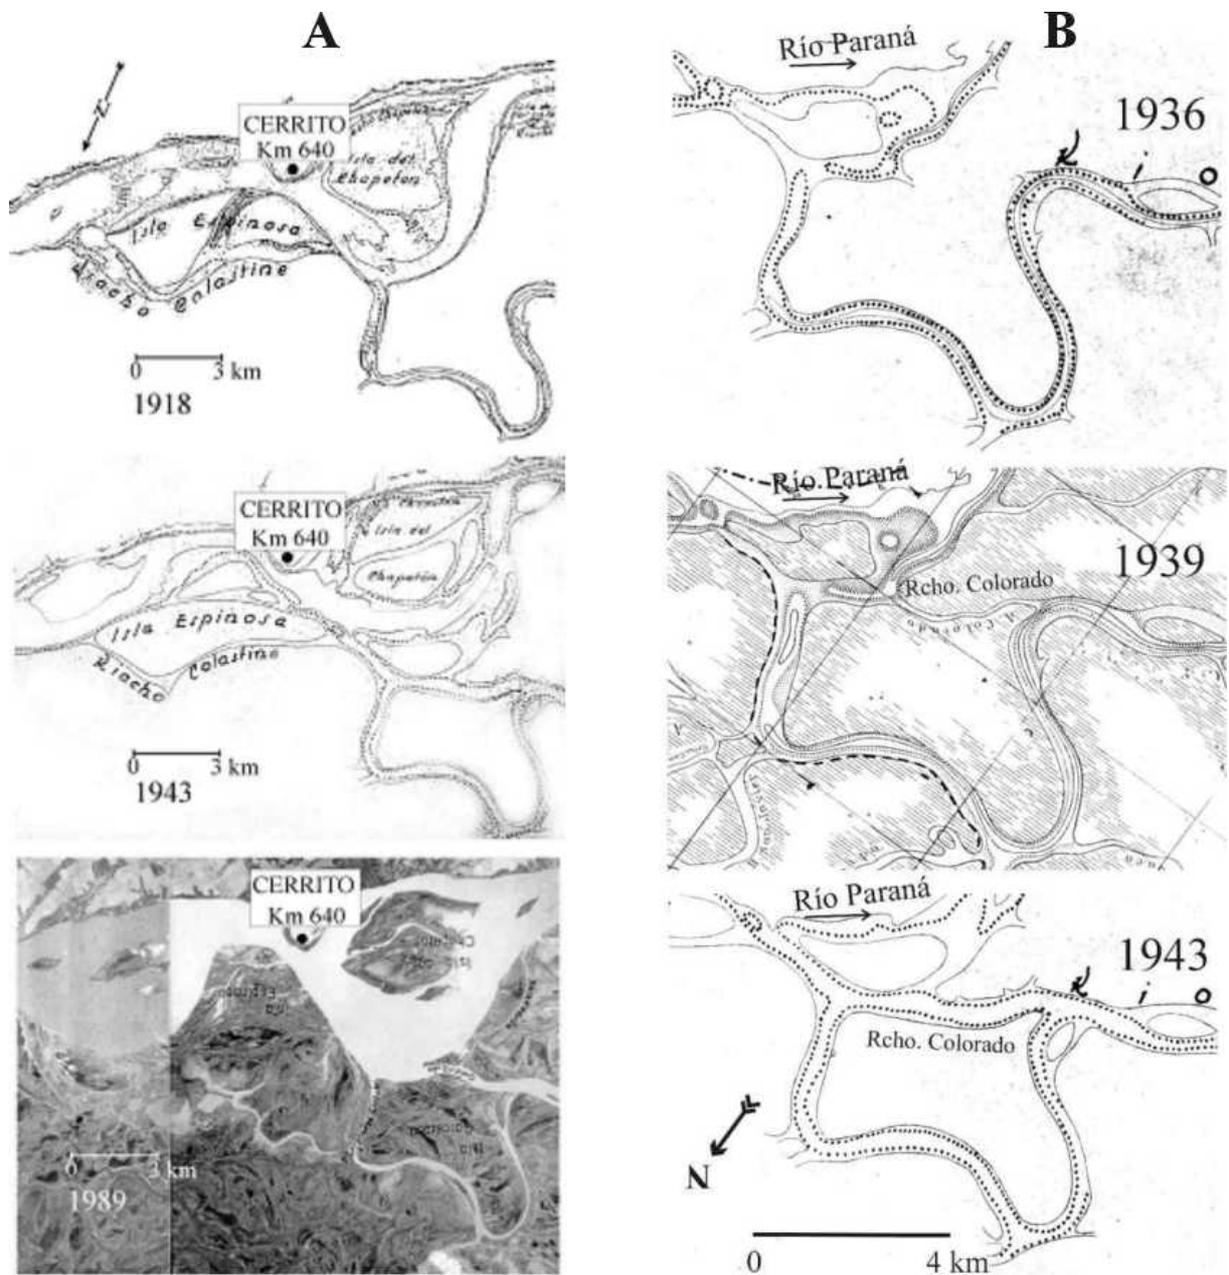
Figura 17.- Avulsión del río Colastiné en su tramo superior (la nueva traza se identifica como 'Rcho. Colorado' en los mapas de la derecha). A: situación general del área, en la que se visualizan las modificaciones en amplitud de la onda descrita por el cauce principal del Paraná aguas abajo del km 640, con sedimentación generalizada en la zona del ápice (coincidente con la embocadura del Colastiné) en el año 1943. B: detalles de la depositación en la embocadura del Colastiné, reactivado por flujos de desborde a través del 'riacho Colorado'.

De acuerdo a la cartografía previa disponible para ese área, el 'riacho Colorado' se insinúa por primera vez en 1936, tal como se lo presentó en Fig. 17B. Entre comienzos de los '30 y hasta principios de los '40 ocurrieron 8 eventos de crecida en el sistema (470 días en situación de desborde), parte de los cuales fueron modelando y ampliando el riacho hasta la jerarquía con que aparece varios años después en 1943.

Hasta aquél año, una fracción de la esorrentía se derivaba por un canal emisario menor (activo desde principios del siglo pasado), que fue transformado en cauce principal del Colastiné antes de finalizar los '60. Entre ésta década y mediados de la anterior coexistieron los dos brazos en torno a la isla El Colorado, con anchos de boca similares y sinuosidad mayor en el brazo este. Una explicación plausible para la adopción de la nueva ruta, es la del reajuste que habría experimentado el río entero ante los procesos de cegamiento y reactivación de su embocadura, expuestos en relación a Fig. 17.

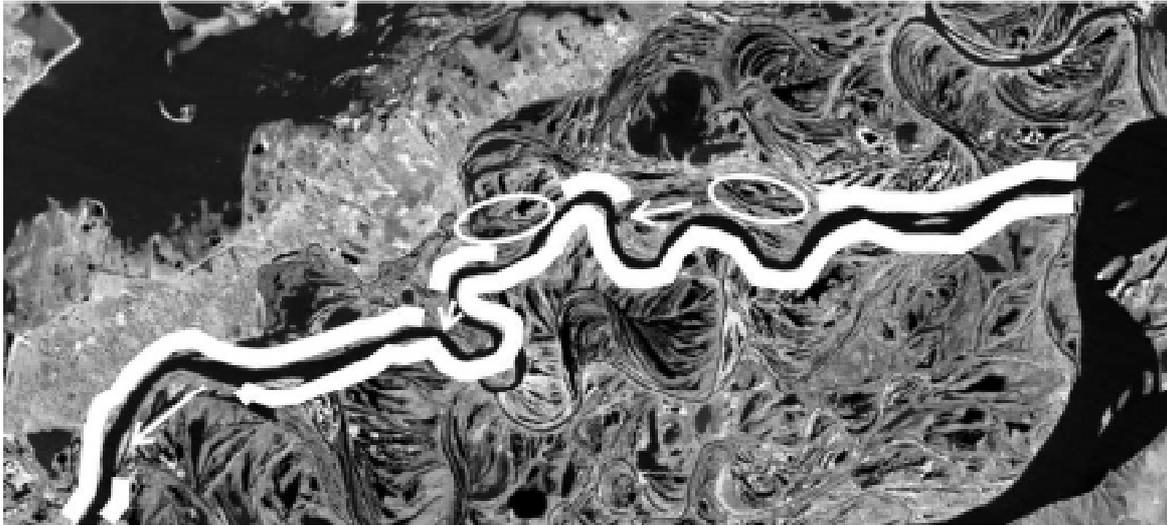
Figura 18.- Zonificación de susceptibilidades a la avulsión/rectificación por desborde del río Colastiné. Las flechas se disponen siguiendo las trazas de mayor susceptibilidad a tales fenómenos (i.e., zonas que deberían ser monitoreadas en adelante), mientras que los óvalos encierran áreas de riesgo potencial menor; los tramos de río delimitados por fajas anchas corresponden a zonas libres de riesgo. Para la clasificación se tuvieron en cuenta: a) las rutas de desborde conformadas en la planicie (como canales menores o bajíos entre espiras -en este caso, con una orientación respecto de la del cauce que no obstaculice el flujo de inundación-); b) la conexión de tales vías con el cauce, incluyendo su proximidad con relación a tasas de migración conocidas del río; c) un estudio de dinámica hídrica antecedente de parte del área (Fig. 19). De acuerdo a las propiedades conocidas del río, la zonificación debería actualizarse al cabo de ca. 10 años, de no ocurrir eventos del tipo considerado.

Así, la evaluación sistemática de esas geoformas desde imágenes aéreas actualizadas posibilitaría aislar tramos con diferente grado de susceptibilidad a la avulsión o a la rectificación por desborde, en la manera que se presenta en Fig. 18.

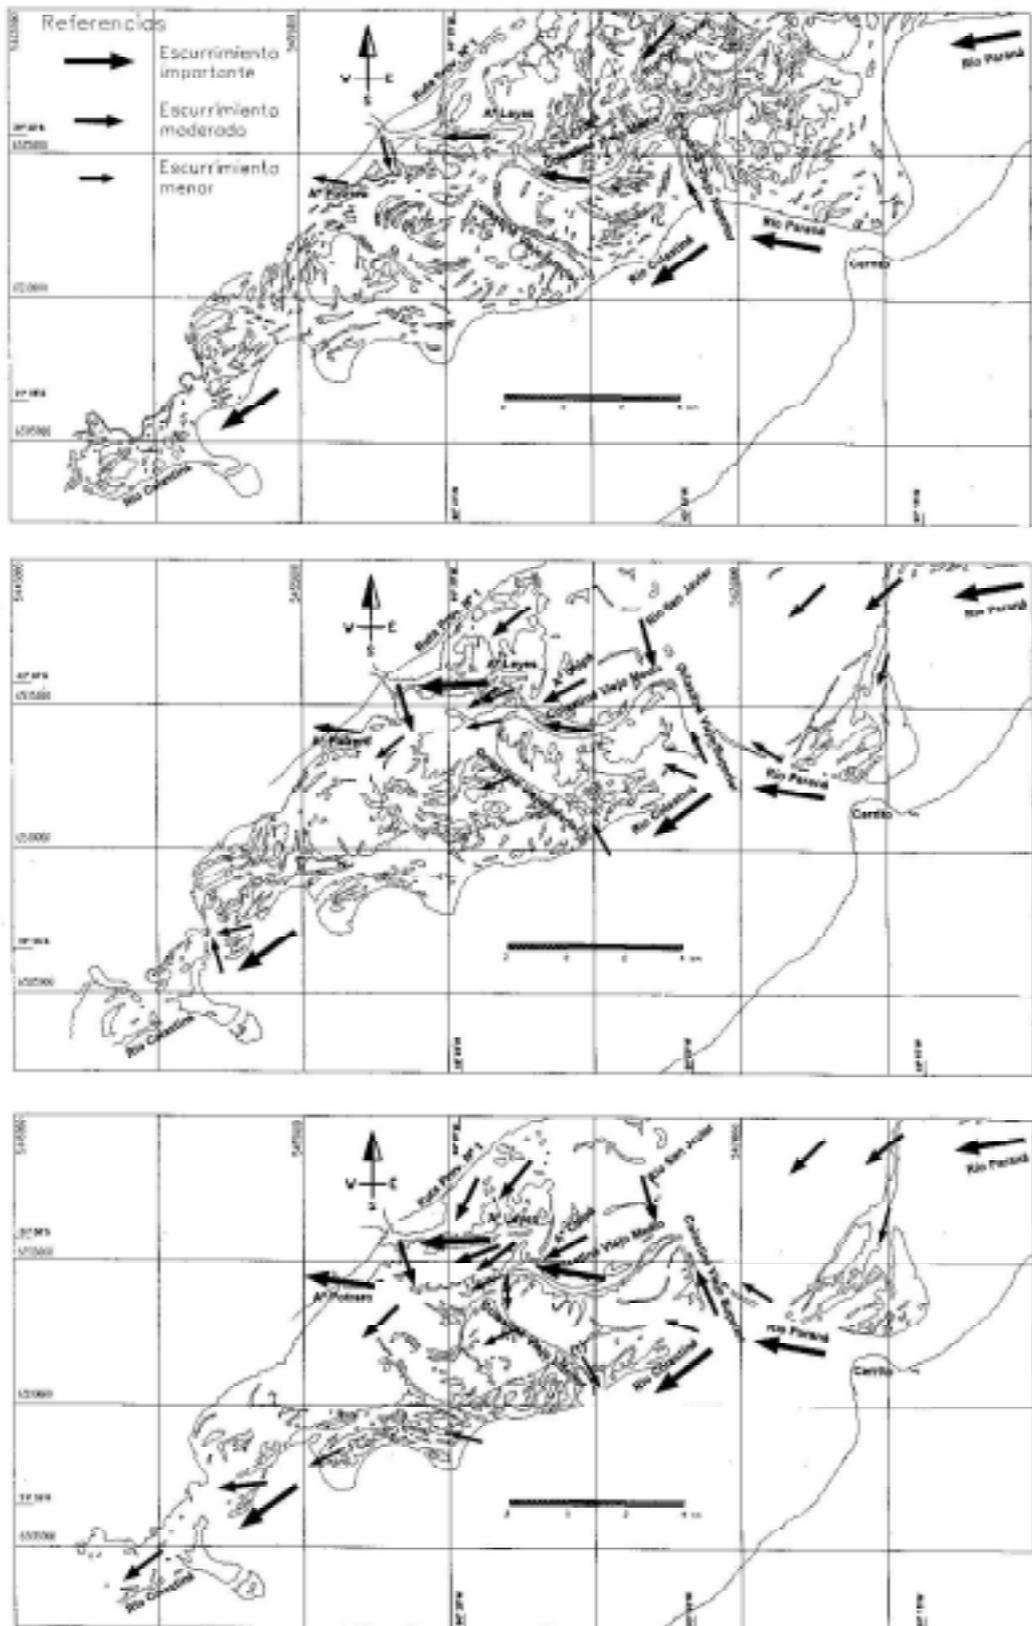
Figura 19.- Análisis de dinámica hídrica del área oeste evaluada en Fig. 18 (i.e., margen y planicie aluvial derecha del río Colastiné). Bases empleadas: imágenes Landsat 5 obtenidas en mayo de 1997 (situación de aguas bajas), diciembre de 1997 (situación de aguas altas), y mayo de 1998 (inundación generalizada del sistema próxima al pico de la crecida extraordinaria). (Reproducción parcial de FICH, 2003).

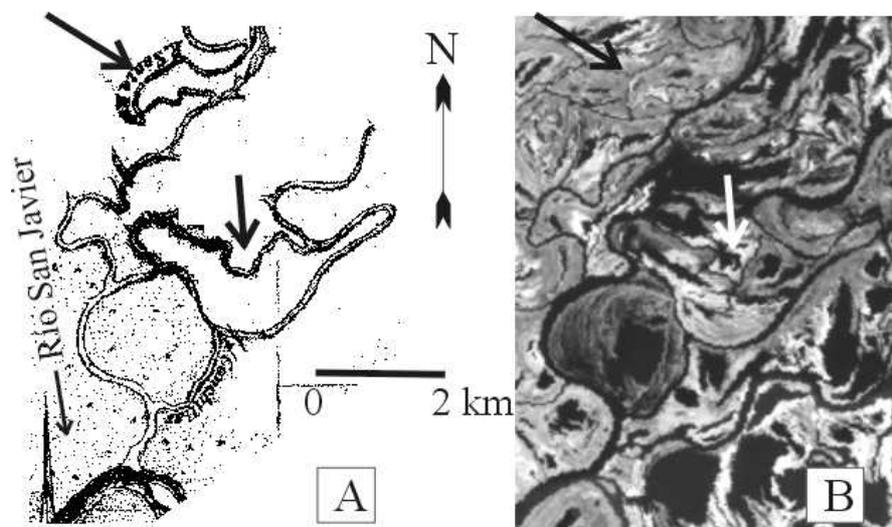
Figura 20.- Tramo del río San Javier ubicado en el extremo inferior del recuadro de Fig. 2. A: Parte del “Plano de navegación del río Paraná entre Esquina y la Desembocadura - 1913” del M.O.P.; B: imagen Landsat 5, de enero de 2003 (situación de aguas medias-altas). Las flechas en ambos registros señalan los únicos cambios advertidos en el área al cabo de 90 años (dos canales que aparecen disminuidos en la actualidad).

El estudio del San Javier se inició recientemente, aparentando ser un caso en el que las posibilidades de pronosticar sitios de rectificación o avulsión son mínimas. El caso se ha incluido en esta contribución dada una particularidad del sistema, que es la gran lentitud en la que progresan tales fenómenos, con cortes de meandro y canales laterales que han quedado “congelados”, sin cambios en los últimos cien años (Figs. 20 y 21).

De acuerdo al análisis de datos de geotecnia de varios sondeos realizados en el sector de Fig. 20, y a muestreos del material del lecho en el canal principal, la estabilidad de los cauces en el área se explicaría por la presencia de sedimentos cohesivos en sus perímetros (FICH, 2003). Hacia el norte (zona de Fig. 21) la situación es diferente, y los canales principales tienen lechos arenosos.
