AVULSIÓN Y RECTIFICACIÓN DE MEANDROS: CONSIDERACIONES PARA SU PREDICCIÓN

Carlos G. Ramonell y Mario L. Amsler

Facultad de Ingeniería y Ciencias Hídricas, Universidad Nacional del Litoral (FICH, UNL)

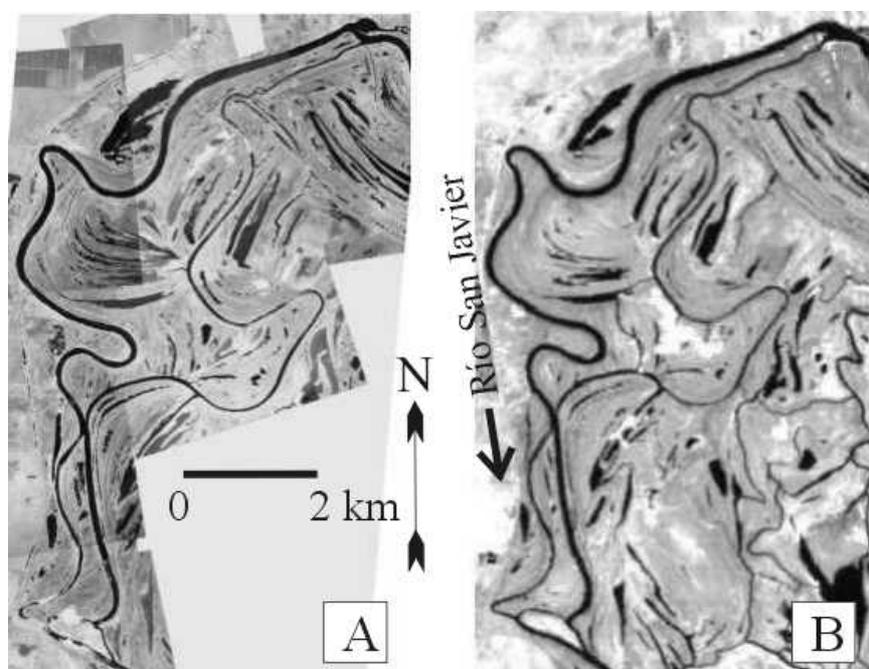
Figura 21.- Tramo del río San Javier ubicado en el extremo superior del recuadro de Fig. 2. A: fotomosaico de noviembre de 1974; B: imagen Landsat 5, de enero de 2000 (situación de aguas bajas en ambos registros). En esta zona fueron evaluadas tasas máximas promedio de corrimiento lateral de ca. 1 m/año, medidas en los ápices de los meandros del canal de 1er. orden. En los canales de menor jerarquía no se advirtieron cambios significativos en los últimos 50 años.

El estudio del San Javier se inició recientemente, aparentando ser un caso en el que las posibilidades de pronosticar sitios de rectificación o avulsión son mínimas. El caso se ha incluido en esta contribución dada una particularidad del sistema, que es la gran lentitud en la que progresan tales fenómenos, con cortes de meandro y canales laterales que han quedado “congelados”, sin cambios en los últimos cien años (Figs. 20 y 21).
