# **OBRAS FLEXIBLES PARA CONTROL DE EROSION EN RIOS DE MONTAÑA**

Rivelli Felipe R. (\*), Porri Pablo (\*\*)

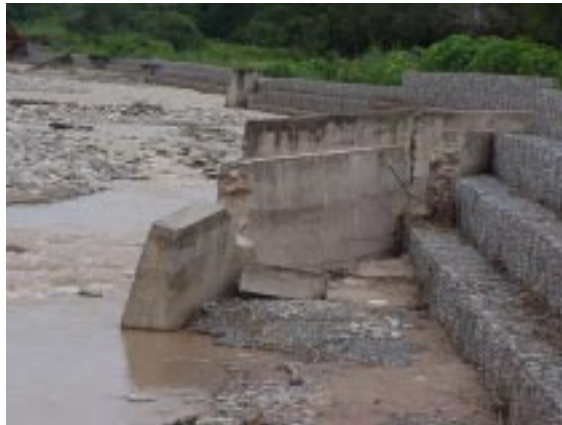
El caso mas frecuente lo constituyen los muros de hormigón, los cuales en su mayoría fracasaron al fracturarse debido a la erosión y socavación basal. Frente a esta situación, en algunos casos los muros debieron ser fundados en una relación que duplica o triplica el valor de lo que aflora sobre el cauce, incrementándose por lo tanto en forma significativa el costo de la obra y el impacto ambiental de la misma. Ver figura donde se observa la fractura de un espigón de Hormigón , emplazada en el río Ledesma – Pcia. de Jujuy.

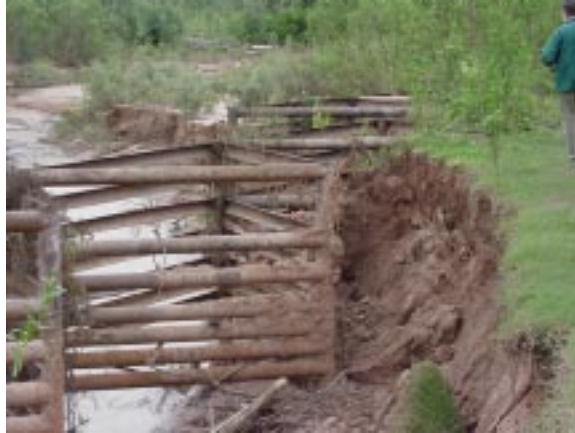
Algunos organismos estatales, hoy desaparecidos por las privatizaciones, utilizaban para la construcción de defensas rígidas deferentes materiales en desuso, tales como rieles, durmientes, caños de poliductos, etc. Ver figura de la defensa marginal realizada con un entramado de caños de la industria petrolera en el río Seco- Pcia. de Salta).

Con cualquiera de las opciones mencionadas el comportamiento era similar, tenían una duración breve a causa del fracaso, generalmente por vuelco debido a la socavación basal y en otros casos por el hundimiento debido al excesivo peso de la estructura (río San Francisco – Pcia. de Jujuy).

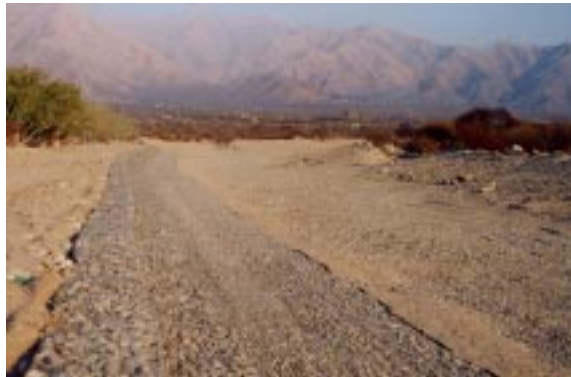
**Figura 1.-**Defensa marginal del río Chuscha

La figura N 1 nos muestra la defensa marginal en el río Chuscha que sirve de protección a la ciudad de Cayafate en la Prov. de Salta. La obra ha sido realizada recientemente (septiembre de 2003). La malla utilizada para los gaviones fue tejida hexagonal tipo 8x10, con alambre de diámetro 3.0 mm. En el caso de los colchones Reno se utilizaron bases en malla tipo 8x10

con alambre de diámetro 2.4mm, en cambio las tapas fueron realizadas con malla tipo 8x10 y alambre de diámetro 3.0mm, similar a la de los gaviones. La idea general es ofrecer en la cara directa de acción de la corriente una malla resistente a los efectos de abrasión, sin descuidar la alta resistencia/flexibilidad de las mallas hexagonales.

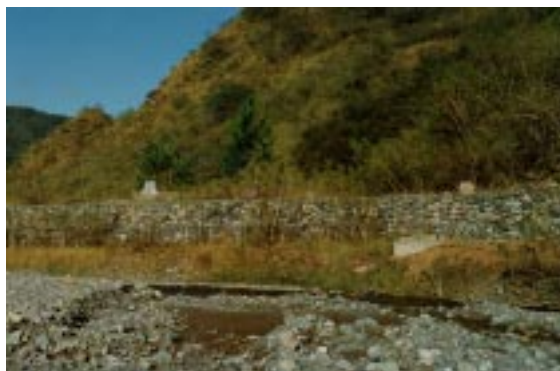
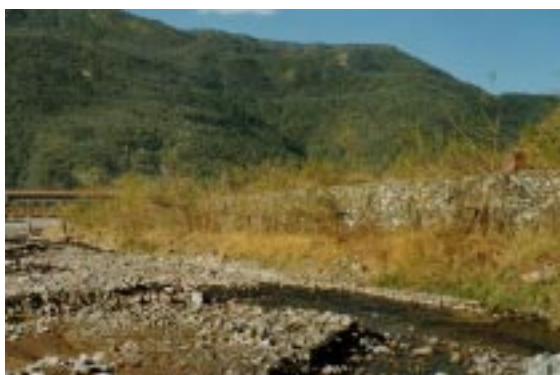
Las figuras 2 y 3 nos muestran la defensa marginal en el río León en la Prov. de Jujuy. La obra esta ubicada sobre la margen derecha del río, y fue construida para proteger una planta potabilizadora. Posteriormente la defensa fue ampliada hacia aguas abajo a fin de evitar erosión en el nuevo puente de la DNV. El comportamiento de la defensa diseñada se comprobó que fue optimo. Fue construida en el año 1985 y la misma se conserva en perfectas condiciones al día de la fecha.

**Figura 2.-**Defensa marginal del río León

**Figura 3.-**Defensa marginal del río León

Un verdadero ejemplo de lo expresado con respecto al comportamiento de las diferentes mallas, lo constituyen las obras realizadas en la margen derecha del río León (Pcia. de Jujuy). En dicho río se construyeron defensas a partir del año 1985 con muy poca diferencia de tiempo utilizando diferentes alternativas para proteger una planta potabilizadora y diferentes obras viales. A pesar de haberse construido en el mismo río, igual margen y en cierta manera con un diseño similar (muro de defensa marginal). A partir de la fecha mencionada se construyó un muro marginal con gaviones de malla hexagonal y tramos complementarios de rieles y durmientes, o bien de malla romboidal según el Organismo responsable de la ejecución.

En estos momentos, la única defensa observable, es la construída en primera instancia, utilizando gaviones en malla hexagonal. Las restantes, no obstante haberse emplazado a posteriori no superaron las reiteradas crecientes del río León, algunas de ellas con flujos densos, fracasando por completo, al extremo de no quedar testigo alguno de las mismas.

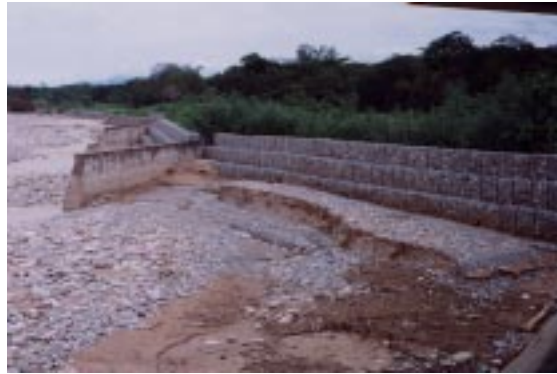
**Figura 4.-**Defensa marginal del río Ledesma

En la figura 4 podemos observar la defensa de margen izquierda del río Ledesma. La misma se encuentra hacia aguas arriba del puente de la ruta Nac. N° 34, en la Prov. de Jujuy. El

objetivo de la defensa era proteger el nuevo puente debido al colapso de los espigones de Hormigón que se encontraban contruidos. En la foto podemos observar que el 2do espigón mirando hacia aguas arriba se encuentra quebrado a la mitad de su longitud. Esto se debe a que al ser construido de hormigón y por lo tanto incapaz de soportar deformaciones en el lecho del río que provocaron la falta de sustentación en su fundación y por consiguiente la fractura del mismo en toda su altura. Debido a esto disminuyo sustancialmente la longitud útil del espigón, desprotegiendo la margen y haciendo de esta forma necesaria la construcción de una defensa marginal.

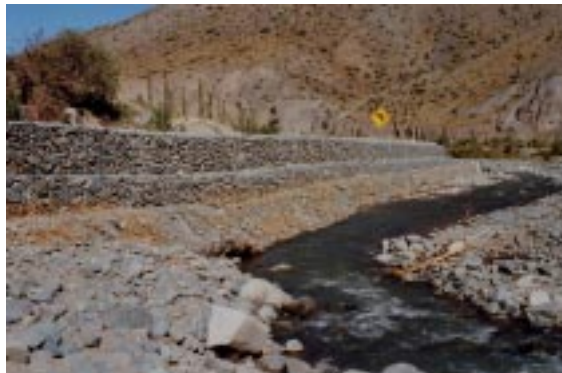
En las figuras 5 a 9 podemos observar diferentes obras marginales construidas para proteger las márgenes del río Toro en la Prov. de Salta. En todos los casos las obras sirven de protección de diferentes estructuras de la Ruta Nac. N° 51 y las vías del ferrocarril (Tren a las Nubes).

**Figura 5.-**Defensa marginal del río Toro – Protección del terraplén de la ruta Nac. 51

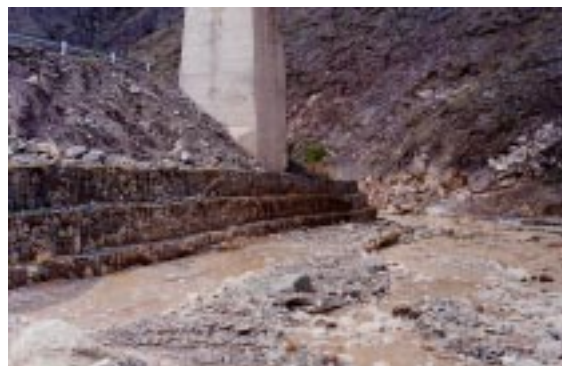
**Figura 6.-**Defensa marginal del río Toro – Protección de las pilas centrales del puente ferroviario

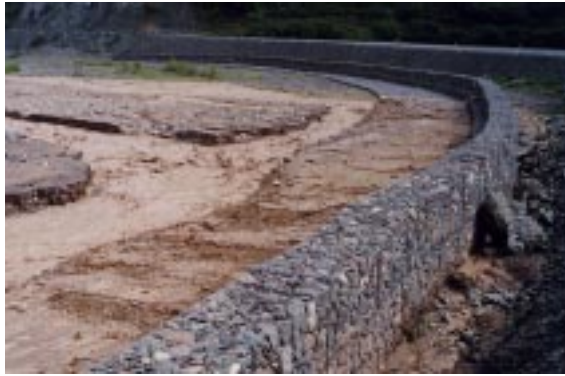
**Figura 7.-**Defensa marginal del río Toro – Protección del terraplén de la ruta Nac. 51

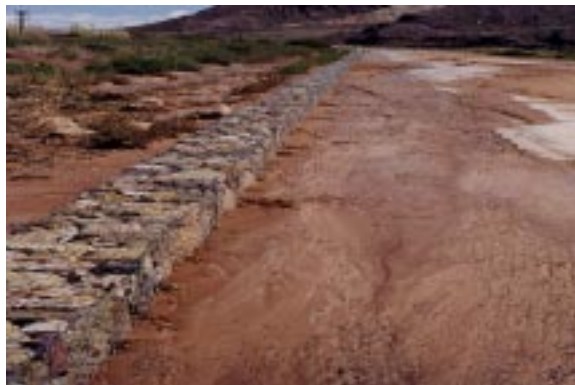
**Figura 8.-**Defensa marginal del río Toro – Protección del terraplén de la ruta Nac. 51

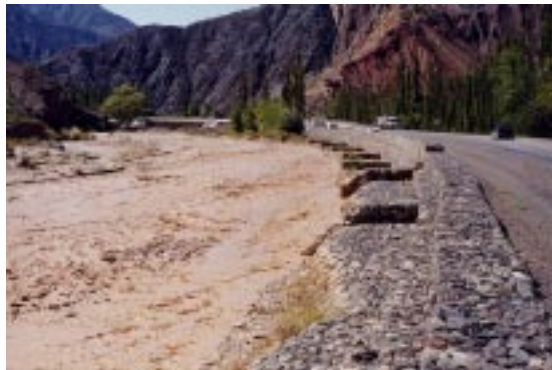
**Figura 9.-**Defensa marginal del río Toro – Protección del terraplén de la ruta Nac. 51 con botadores de refuerzo.

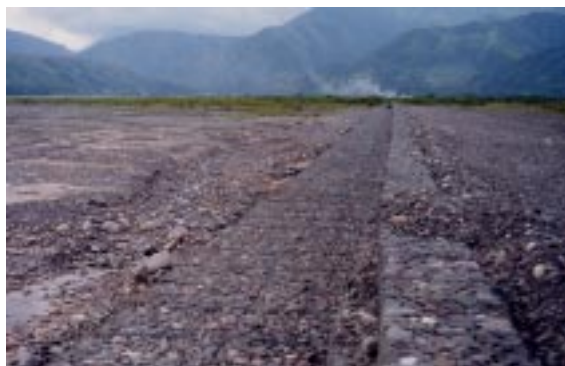
**Figura 10.-**Defensa marginal del río Toro – Protección de Campo Quijano

En la figura 10 podemos observar una defensa marginal de 400 metros de longitud, diseñada para proteger la localidad de Campo Quijano. Esta ubicada en la margen izquierda del río Toro y realizada con gaviones en malla tejida hexagonal tipo 10x12, alambre de diámetro 3.0mm.

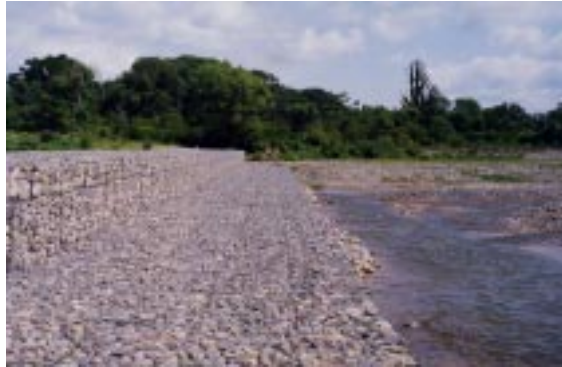
**Figura 11.-**Defensa marginal del río Wierna – Protección de La Caldera.

Por ultimo en la figura N 11 observamos la defensa marginal de protección del pueblo La Caldera. Dicha defensa esta ubicada en la margen derecha del río Wierna y esta construida con gaviones en malla tejida hexagonal tipo 10x12, y alambre de diámetro 3.4mm. En este caso se trato de utilizar la malla hexagonal mas resistente a los efectos abrasivos como también en cuanto a su resistencia a tracción, ya que iba a estar sometida a las mas altas solicitaciones. En las colchonetas se utilizo la premisa de ofrecer a la acción de la corriente una malla mas resistente, razón por lo que se utilizaron bases en malla tipo 6x8 / alambre 2.2mm y tapas en malla 10x12 / alambre 3.4mm.
