PRESAS PARA EL CONTROL DE FLUJOS TORRENCIALES EN EL ESTADO VARGAS, VENEZUELA

José Luis López ⁽¹⁾, David Pérez Hernández ⁽²⁾ y Caudex V. Peñaranda ⁽¹⁾

⁽¹⁾Instituto de Mecánica de Fluidos, ⁽²⁾Departamento de Hidrometeorología, Facultad de Ingeniería, Universidad Central de Venezuela, Apartado postal 47725, Caracas 1041-A, Venezuela, Telf. 58-212-6053131
E-mail: jlopez@imf.ing.ucv.ve; dph@imf.ing.ucv.ve; vpenaranda50@yahoo.com

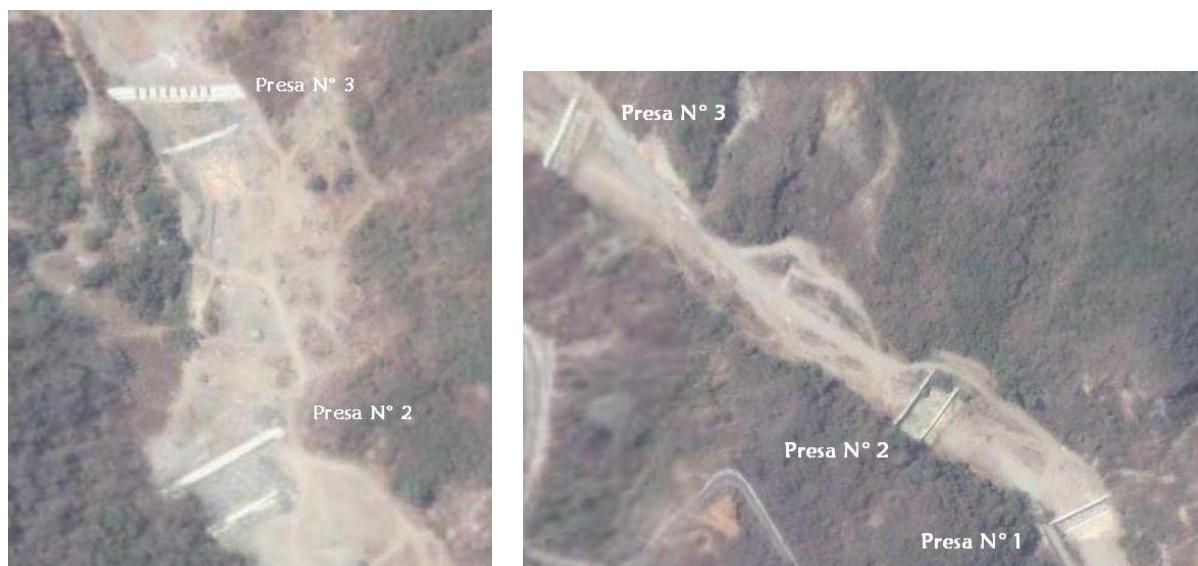
Figura 2.- Vista aérea de algunas de las presas en las quebradas Piedra Azul (izquierda) y Curucutí (derecha).

Se ha hecho un trabajo de campo a los fines de recabar información para investigar el funcionamiento de las presas construidas en el Estado Vargas. Con este fin, durante el mes de Abril del 2007 se realizaron levantamientos topográficos y muestreos de los sedimentos del lecho en los tramos aguas arriba de las presas construidas en las cuencas de las quebradas Curucutí, Piedra Azul, Alcantarilla, San José de Galipan, y El Cojo. La Figura 2 presenta una vista aérea de algunas de las presas construidas en las quebradas Piedra Azul y Curucutí. Las características principales de las cuencas hidrográficas y de las presas de control de sedimentos se presentan en las Tablas 2 y 3. Las presas fueron construidas durante los años 2002 y 2003 con alturas variando entre 4 y 7 m. La Tabla 4 presenta las características generales de los tramos del cauce donde se construyeron las presas. Las pendientes se encuentran entre 4,5% y 10,2%, con anchos variando entre 6 m y 15 m. Los diámetros máximos observados alcanzan hasta 1,70 m y los diámetros medios están en el rango de las gravas y cantes rodados.

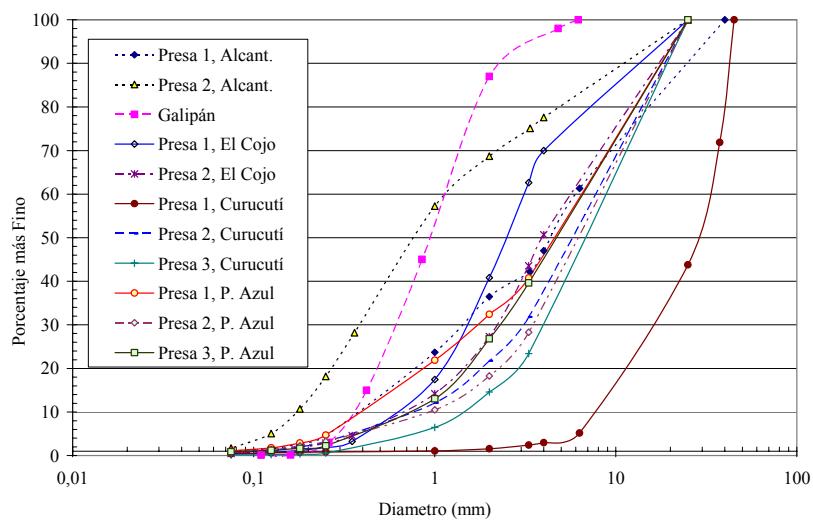
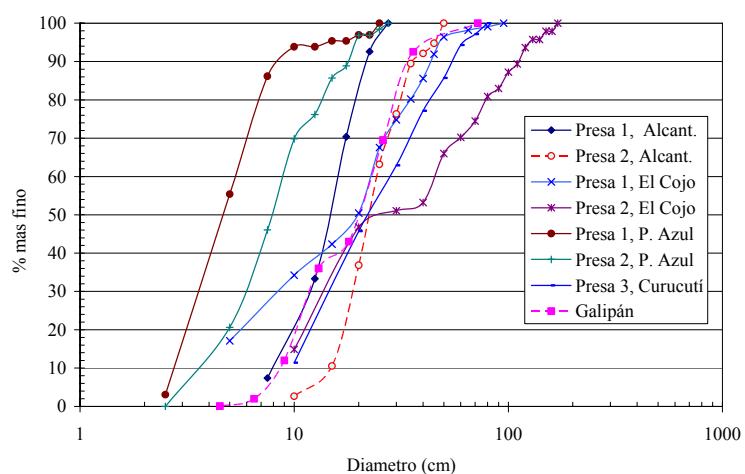
Figura 3.- Curvas granulométricas del material sedimentario (fracciones mas finas en el grafico superior y fracciones más gruesas en el gráfico inferior).

Los porcentajes de tamaños de los depósitos de sedimentos acumulados aguas arriba de las presas se indican en la Tabla 5. Curvas granulométricas del material del lecho en los sitios de estudio se presentan en la Figura 3. Dado el notable rango en los tamaños de las partículas, se usaron dos métodos diferentes para obtener la distribución granulométrica. Las fracciones finas (arenas y gravas) fueron muestreadas y analizadas por separación mecánica mediante tamizado. Las fracciones mas gruesas fueron analizadas mediante el método de contabilidad aleatoria de Wolman.

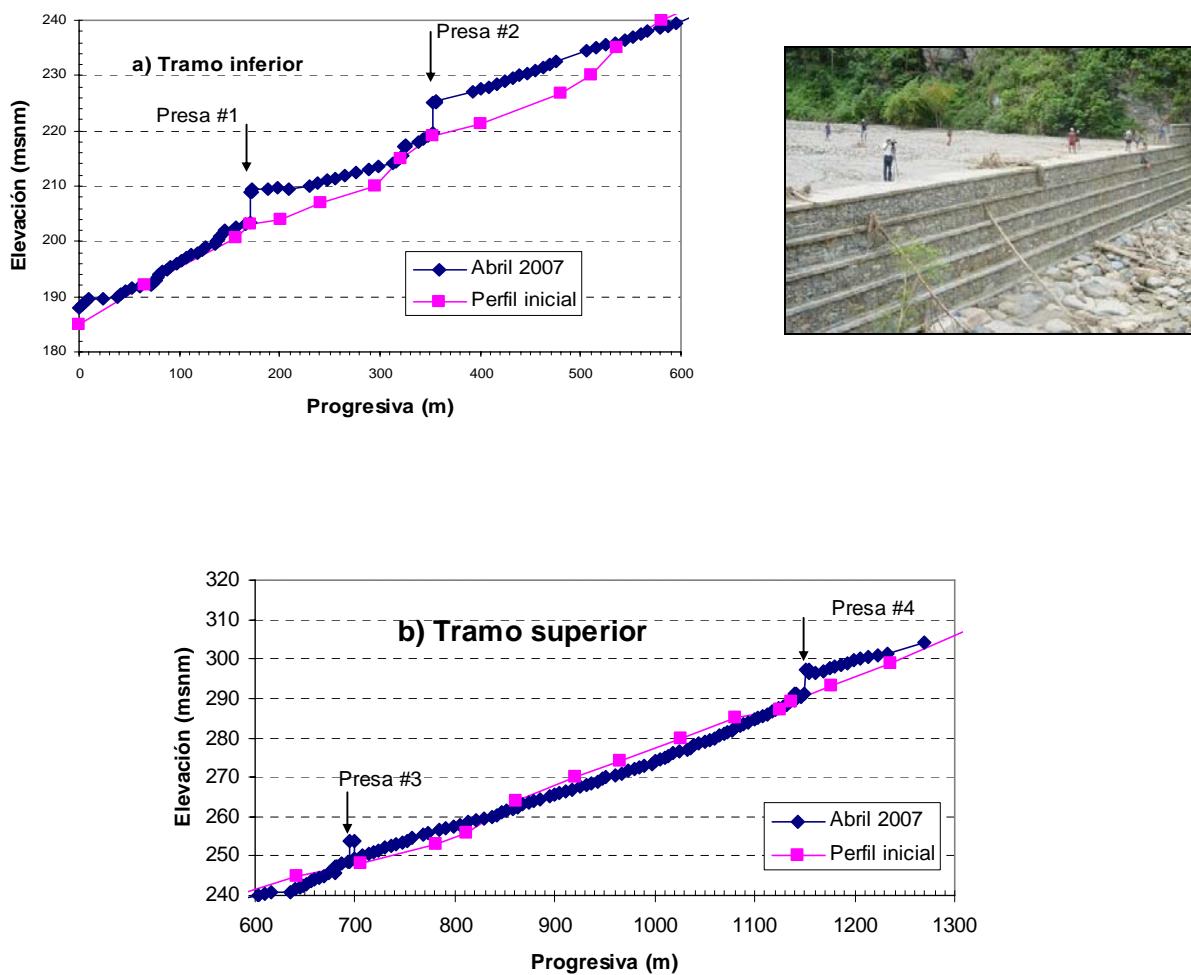
La Figura 4 muestra los perfiles longitudinales del lecho del cauce de la Quebrada Curucutí donde se han construido cuatro (4) presas, indicándose el perfil levantado en Abril del 2007 y el perfil inicial, obtenido de restituciones aerofotogramétricas realizadas antes de la construcción de las presas. Las Presas #1, #2 y #4, son presas cerradas de engavionado, construidas el año 2002 con alturas de 5, 7 y 5 metros de altura, respectivamente, estando completamente sedimentadas para el momento del levantamiento topográfico (04/07). Estas obras consisten usualmente de un dique y un contradique, ubicado a corta distancia aguas abajo para proteger el cuerpo principal de la presa (ver Figura 2). La Presa # 3 es una presa abierta (ranurada) de concreto ciclópeo de 5 m de altura, que se encuentra parcialmente sedimentada. No se observaron daños significativos en estas cuatro estructuras con el paso de la creciente centenaria del 2005. El perfil de sedimentación de la Presa # 1 se extiende hasta casi alcanzar el contradique de la Presa # 2, ubicada a 160 m aguas arriba. Una marcada erosión del lecho y márgenes se observó en el tramo de cauce entre las presas # 3 y # 4, causado posiblemente por la retención de sedimentos de la presa #4 y la gran distancia existente entre ellas (Figura 4).

Figura 4.- Perfiles del lecho del cauce de la Quebrada Curucutí y vista de la Presa # 4 totalmente sedimentada.

La retención total de los sedimentos en las presas cerradas ha originado, en algunos casos, procesos erosivos en los tramos aguas abajo debido al efecto del flujo con una capacidad de transporte no saturada. En los cauces en donde se han construido varias presas, el proceso de erosión se manifiesta cuando la distancia entre las presas es muy grande, tal es el caso de la Quebrada Curucuti, entre las presas # 3 y # 4, y la Quebrada Piedra Azul, entre las presas #1 y #2 (ver Figuras 4, 5 y 6).

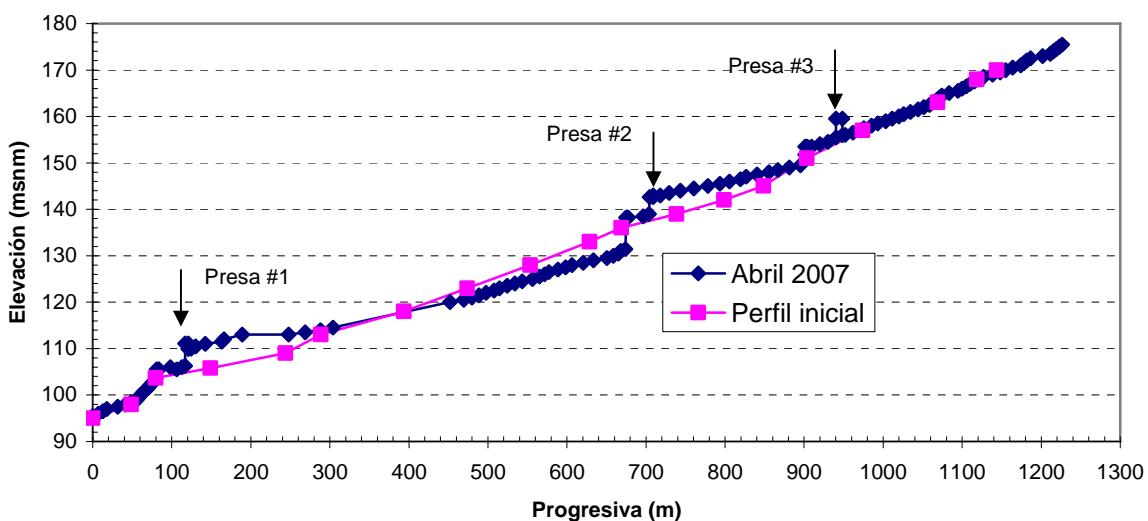
La Figura 5 presenta el perfil del lecho de la Quebrada Piedra Azul antes y después de la construcción de las presas. Las tres presas han sido construidas en gavión, siendo las dos primeras cerradas, de alturas igual a 5 m y 4 m, y la última abierta, de 5 m de altura. Las Presas # 1 y # 2 presentan un grado de sedimentación total, mientras que la presa abierta # 3, se ha sedimentado parcialmente. Aguas debajo de la Presa # 2, se ha producido una fuerte erosión del lecho, habiendo este descendido unos 3 m, aproximadamente, lo cual puede atribuirse a la combinación de los procesos de erosión local por efecto del chorro y degradación generalizada debido a la retención de los sedimentos aguas arriba (Figura 6).

Figura 5.- Perfiles del cauce de la Quebrada Piedra Azul en los tramos aguas arriba de las presas.

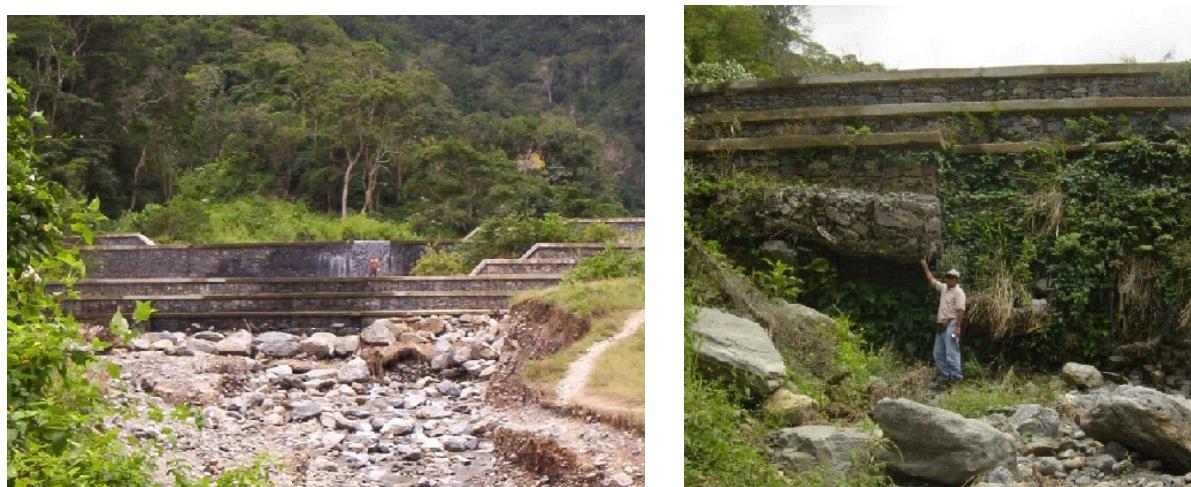
Figura 6.- Vista desde aguas abajo de la Presa # 2 en Quebrada Piedra Azul. Foto izquierda tomada en Marzo 2005 y foto derecha en Abril 2007, observándose descenso del lecho de unos 3 m aproximadamente al pie del contradique.

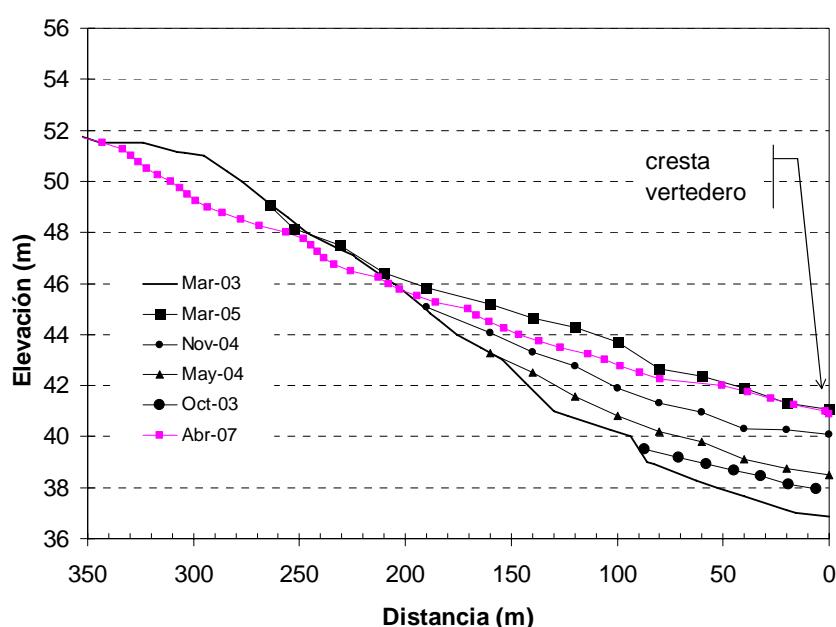
La Figura 7 muestra diferentes perfiles del lecho durante el proceso de sedimentación de la Quebrada San José de Galipán, una presa de gaviones de 7 m de altura construida en la población de Macuto. La construcción de la presa fue culminada en Marzo del 2003 y para Noviembre del 2004 estaba casi totalmente llena de sedimentos a pesar de no haber ocurrido crecientes extraordinarias en ese periodo. El rápido proceso de sedimentación se asocia a la ausencia de ventanas o aberturas en el cuerpo de la presa, que permitan el paso de los flujos normales de agua y sedimentos. La creciente de Febrero del 2005 terminó de llenar el vaso de la presa con sedimentos gruesos disminuyendo la pendiente de lecho aguas arriba. La pendiente original de 4,5% fue reducida a 2,9% para Marzo de 2005. Los flujos posteriores (crecientes ordinarias) que ocurrieron entre 2005 y 2007 erosionaron los sedimentos finos y abrieron un nuevo cauce, reduciendo ligeramente la pendiente del lecho a un valor de 2,7%, tal como se observa en el perfil levantado en 2007 (Figura 7).

Figura 7.- Cambios temporales en los perfiles del lecho de la Quebrada San José de Galipán aguas arriba de la presa Macuto.

Los resultados de la investigación de campo han permitido determinar los perfiles del lecho y las características de los depósitos sedimentarios acumulados aguas arriba de las presas analizadas. Todas las presas cerradas (14) construidas entre los años 2002 y 2004 están totalmente sedimentadas. El proceso rápido de sedimentación de las presas cerradas está asociado por una parte a la gran capacidad de producción de sedimentos de las cuencas, y por otra a la falta de ventanas o aberturas en el cuerpo de la presa que permitan el paso de los flujos normales de agua y sedimentos. Las pendientes de equilibrio medidas en campo son inferiores (excepto para la Quebrada San José de Galipan) a los valores calculados por la fórmula tradicional basada en observaciones japonesas, igual a 2/3 del valor de la pendiente original. Las observaciones periódicas hechas aguas arriba de la presa Macuto (Figura 7)

indican que la pendiente de equilibrio varía en el tiempo, disminuyendo con los caudales de las crecientes ordinarias y aumentando con las crecientes extraordinarias.

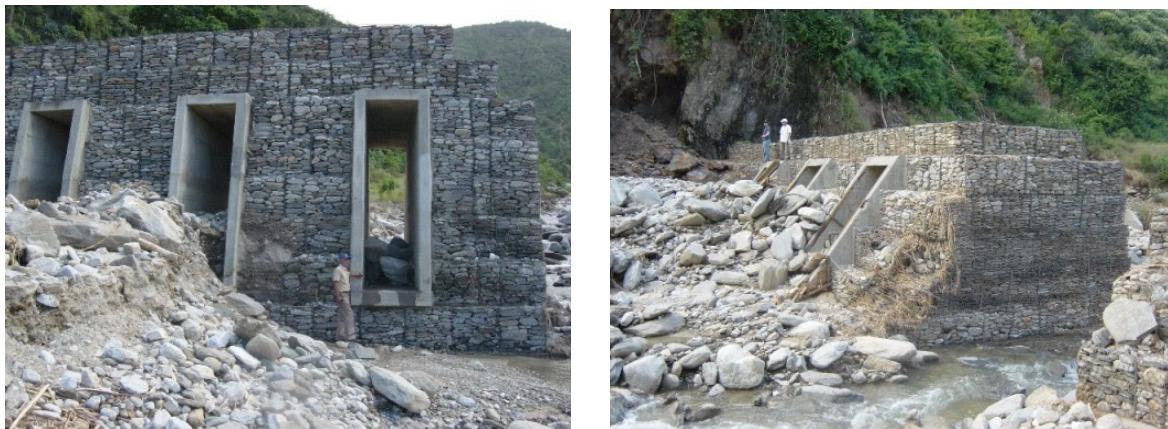
Figura 8. Vista desde aguas arriba de la acumulación de sedimentos en las ventanas de la Quebrada Camuri Chico.

Diferentes tipos de presas abiertas han sido construidas en las quebradas de Estado Vargas. La Tabla 7 presenta las características de las aberturas de algunas de estas estructuras. La presa de Camurí Chico es una presa en engavionado de 6 m de altura, culminada en Agosto del año 2003, provista de 7 ventanas de 4 m de altura por 1 m de ancho, y una abertura central con un ancho de 4 m. Las fotos de la Figura 8 muestran el comportamiento de la presa y los efectos de la creciente del 2005. Los flujos torrenciales movilizaron una gran cantidad de cantos y peñones que se acumularon en las ventanas laterales, bloqueando parcialmente algunas de las mismas. Se observa una acumulación de casi 3 m de altura de sedimentos gruesos en las ventanas laterales, la cual disminuye en dirección hacia la abertura central donde el material fue activamente removido, apreciándose ciertos daños del engavionado en este sector.

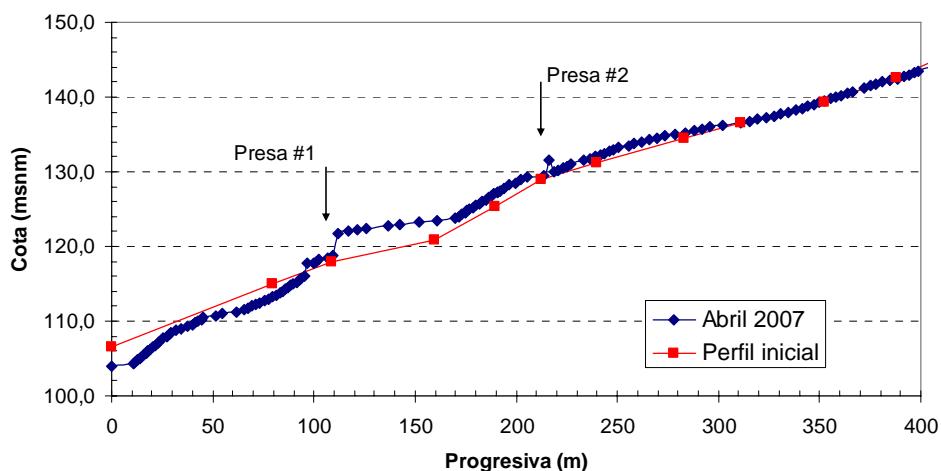
Figura 9. Perfil longitudinal del cauce de la Quebrada El Cojo

Dos presas de gaviones fueron construidas en el cañón de la Quebrada El Cojo durante el año 2002. La primera es una presa cerrada de 4 m de altura que fue colmatada totalmente por los sedimentos transportados por la creciente del 2005. La segunda presa, construida a unos 100 m aguas arriba, es una estructura abierta de 4 m de altura con ranuras cuyo ancho varía de 0,7 m en el fondo a 1,0 m en el centro, y a 1,7 m en el tope de la misma. El gráfico de la Figura 9 muestra el perfil del fondo actual del cauce para Abril de 2007. El cauce aguas abajo de la presa abierta fue también sujeto a una marcada sedimentación, estimada aproximadamente en 2 m, tal como se observa en la comparación de la foto del año 2002, tomada justo después de la construcción de la presa, con la del año 2005 (ver Figuras 9 y 10). Esto parece haber sido causado por el efecto de remanso de la presa cerrada ubicada a corta distancia aguas abajo.

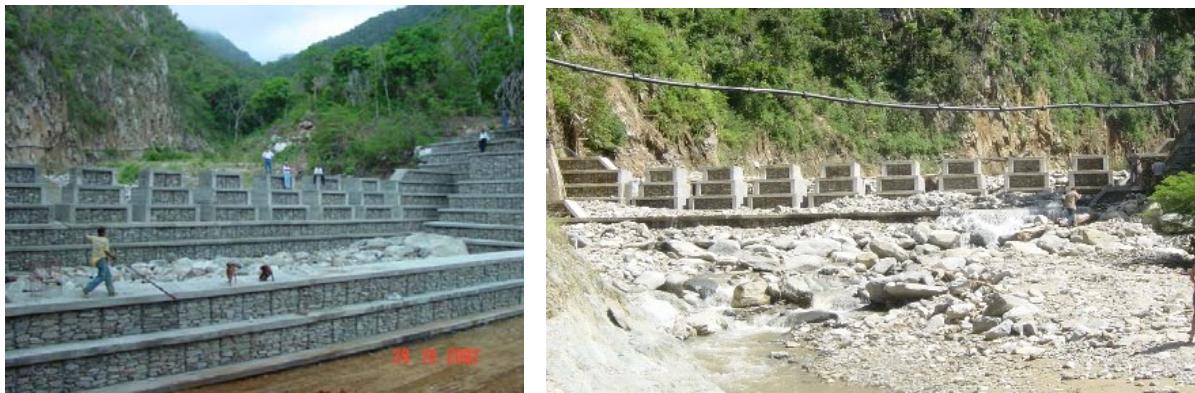
Figura 10. Vista desde aguas abajo de la Presa #2 en Quebrada El Cojo. Foto tomada el año 2002 (izquierda) y 2005 (derecha).

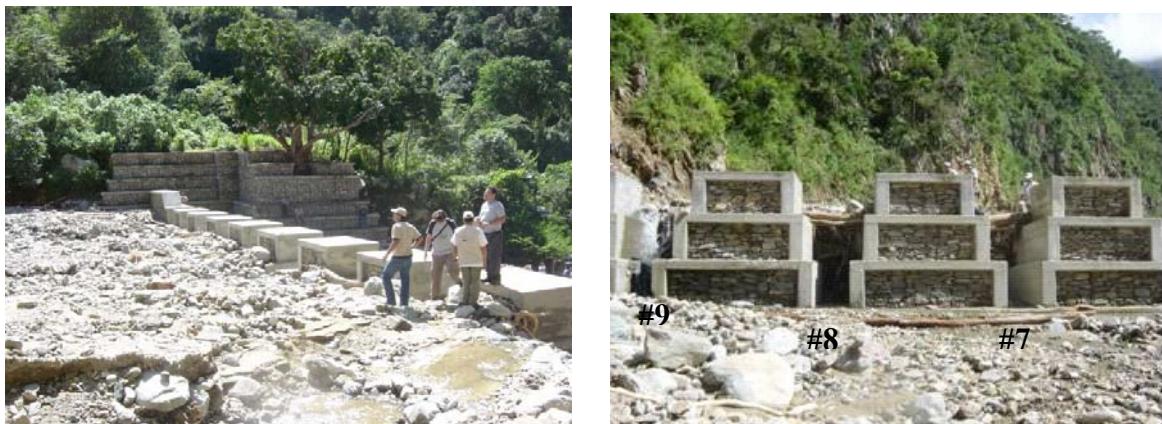
La presa abierta también mostraba un alto grado de sedimentación aguas arriba, debido a la obstrucción de las ranuras por peñones, ramas y troncos de árboles, lo cual se ilustra en las fotos de la Figura 11. El material depositado se observa uniformemente distribuido a la ancho de la presa. Peñones de hasta 1,5 m de tamaño se observaron en los tramos superiores del cauce. Algunos daños fueron observados en el recubrimiento de concreto de las ranuras debido a las altas velocidades que debieron producirse en las mismas, las cuales causaron la abrasión del concreto por el flujo de partículas de sedimentos gruesos.

Figura 11. Vista del vaso sedimentado de la Presa #2 en Quebrada El Cojo (izquierda) y de la obstrucción de las ranuras numeradas 7, 8 y 9 (derecha). Fotos tomadas en Febrero del 2005, unos pocos días después de las lluvias torrenciales.

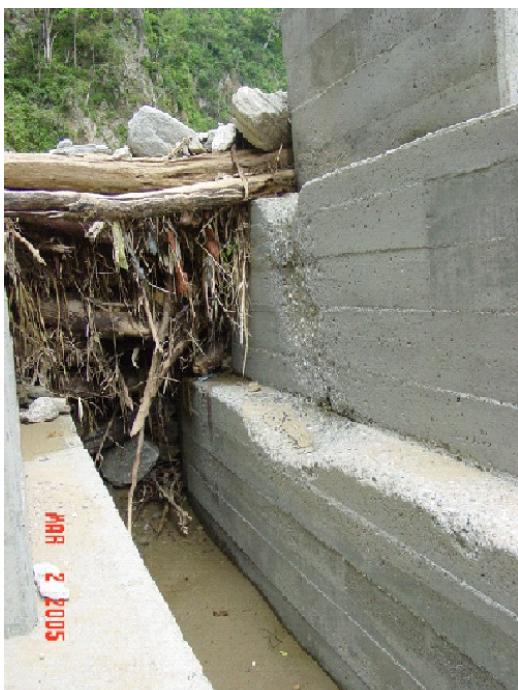
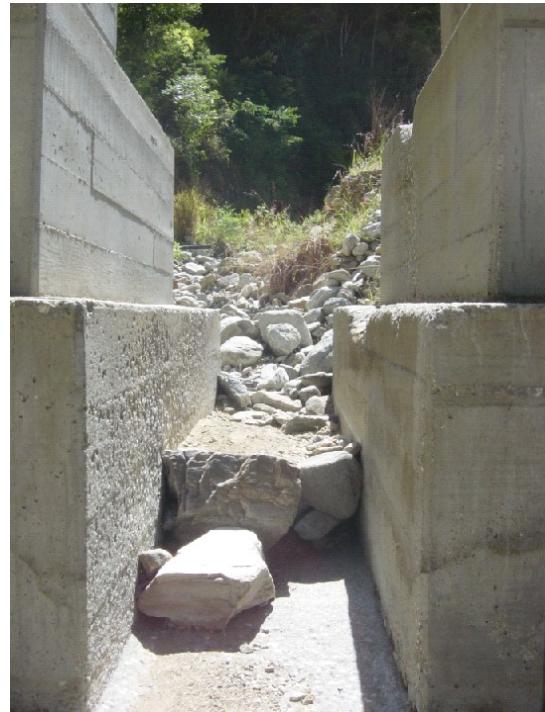
Figura 12. Vista frontal de la ranura #8 en la Presa #2 de la Quebrada El Cojo, mostrando la obstrucción para el año 2005 y para el año 2007.

Sin embargo, las crecientes ordinarias que se produjeron posteriormente, entre el año 2005 y el 2007, fueron capaces de erosionar y remover parte de material acumulado en algunas de las ranuras. La Figura 12 muestra una vista cercana de la ranura #8 en fotografías tomadas en Marzo del 2005 y en Abril del 2007. La altura de los sedimentos acumulados a la entrada de la ranura se redujo de 2,5 m a 0,50 m, aproximadamente. Los flujos menores fueron capaces de abrir un nuevo cauce aguas arriba, mediante un proceso de erosión del material fino depositado en el vaso de la presa, tal como se aprecia en la Figura 13.

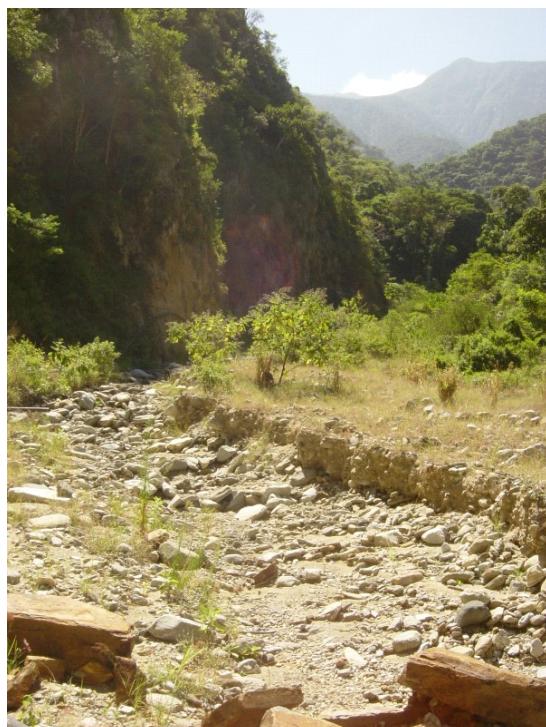
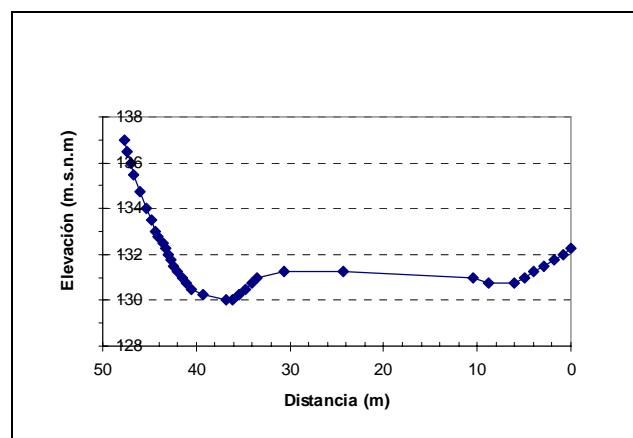
Figura 13. Vista del cauce principal generado hacia aguas arriba de la ranura #8 en la Presa #2 de la Quebrada El Cojo (izquierda) y sección transversal (mirando aguas arriba) levantada en el vaso de la presa a L= 2 m (Abril del 2007).

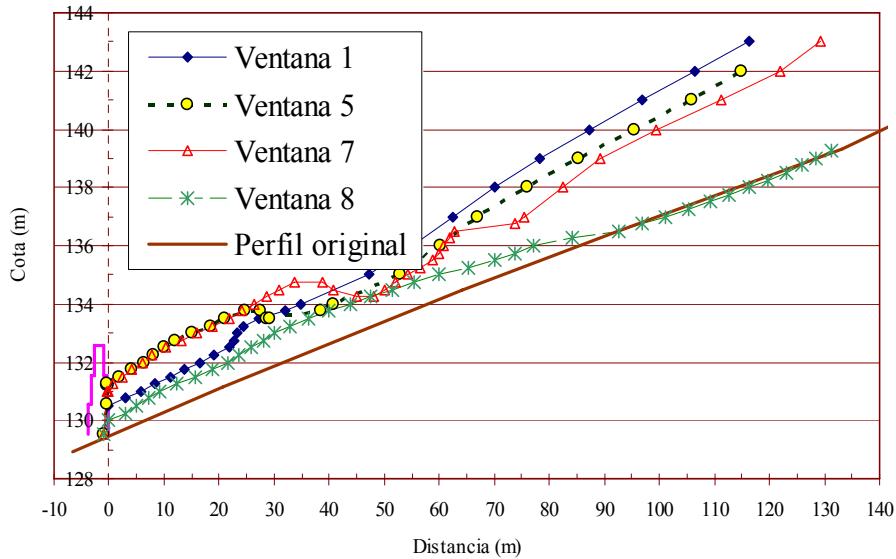
Figura 14. Perfiles longitudinales a lo largo de algunas de las ventanas de la Presa #2 en la Quebrada El Cojo.

La Figura 14 presenta perfiles longitudinales de los depósitos sedimentarios acumulados en la Presa #2, trazados a partir de las ventanas # 1, 5, 7 y 8. El cauce principal esta representado por el perfil de la ventana #8 mientras que un subcauce o cauce secundario fue desarrollado aguas arriba de la ventana #1. Acumulaciones de sedimentos de 2 m de altura se observan en las ventanas #5 y #7, formando barras de material grueso. Igualmente se aprecia una especie de selección o arreglo (sorting) del material sedimentario en la dirección transversal. Los cantos y peñones más grandes se agrupan en el cauce principal mientras que sedimentos finos se observan mezclados con material grueso hacia los lados del canal. Esto se explica por que durante el proceso de apertura del cauce principal, los pequeños caudales comenzaron a arrastrar el material fino produciéndose en consecuencia el engrosamiento del material del lecho.
