COMPLEMENTACIÓN DE PROCEDIMIENTOS GEOMORFOLÓGICOS E HIDROLÓGICOS PARA IDENTIFICAR UMBRALES DE INUNDACIÓN.

Laura Colladon, Graciela Felici, Gabriel Caamaño Nelli, Osvaldo Barbeito

INA-CONICET-CIRSA

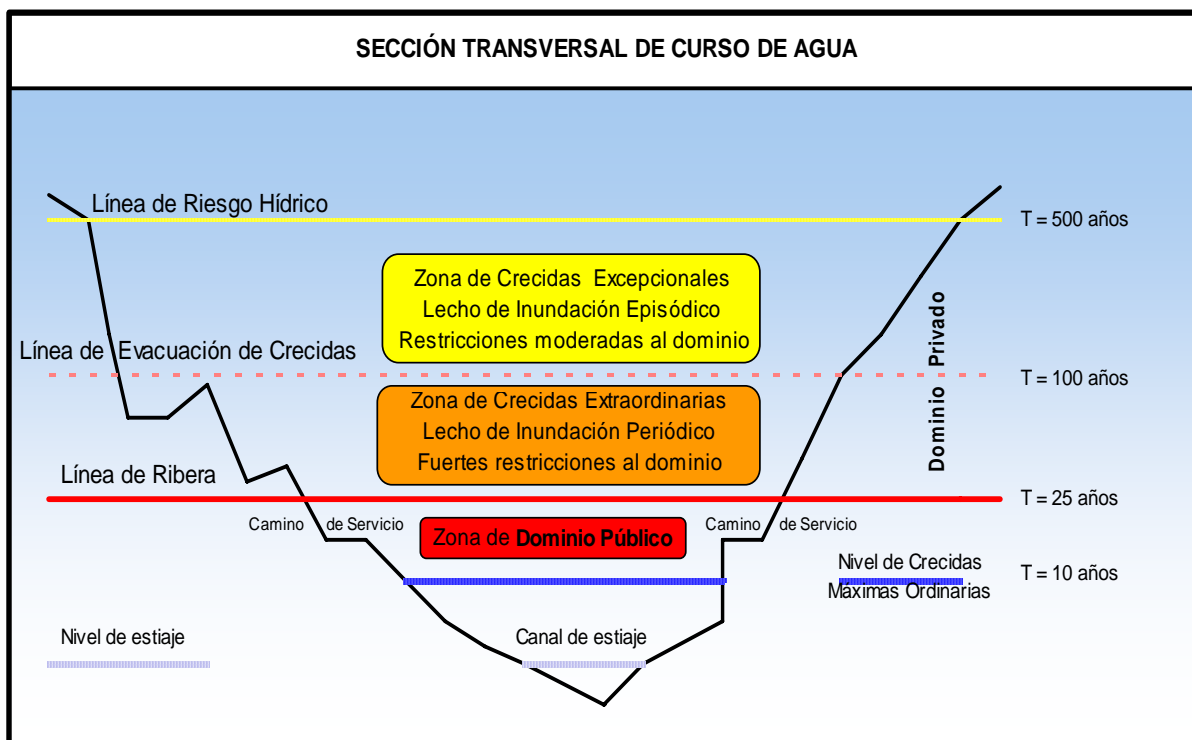
Figura 3 : Umbrales y zonas de interés legal. (tomado de Caamaño Nelli *et al.*, 2006)

Las líneas y zonas propuestas en el artículo citado, que se exhiben en la Figura 3 se adoptan aquí como patrón de contraste de las condiciones ribereñas actuales y se sintetizan a continuación.

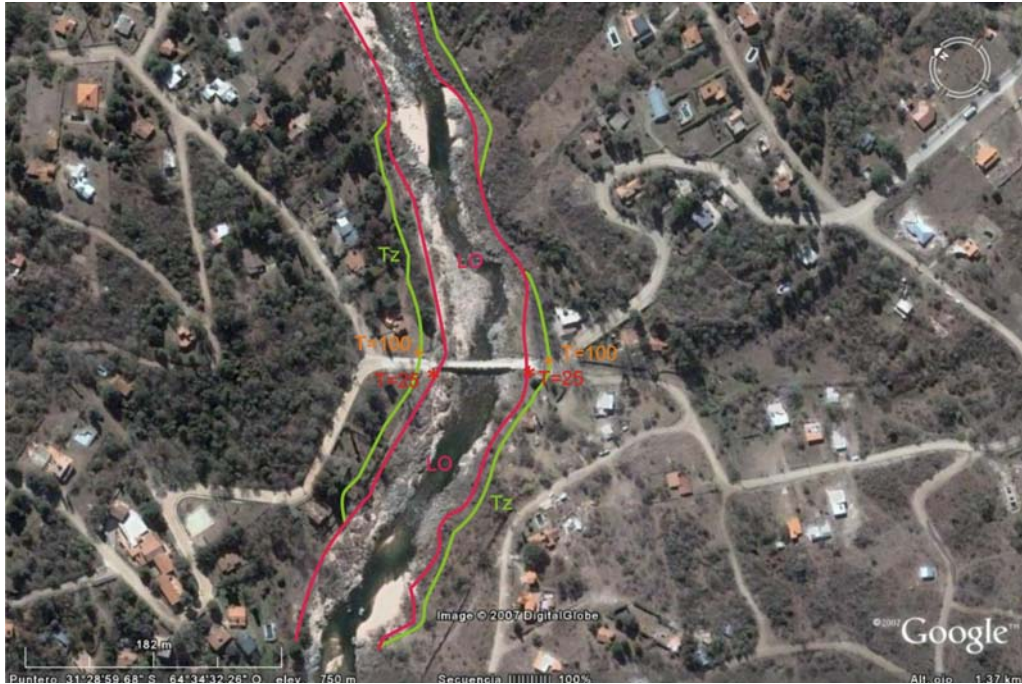
Figura 4.-Sección Cuesta Blanca, indicando el trazado del LO, las Tz y los niveles que alcanzarían crecidas de recurrencia 25 y 100 años.

Este es el punto de control más alto respecto a los elegidos. El valle fluvial es estrecho con pendiente pronunciada, se desarrollaron terrazas en ambas márgenes, muy angostas y fácilmente inundables. El río describe una amplia curva con convexidad hacia la margen derecha (Figura 4).

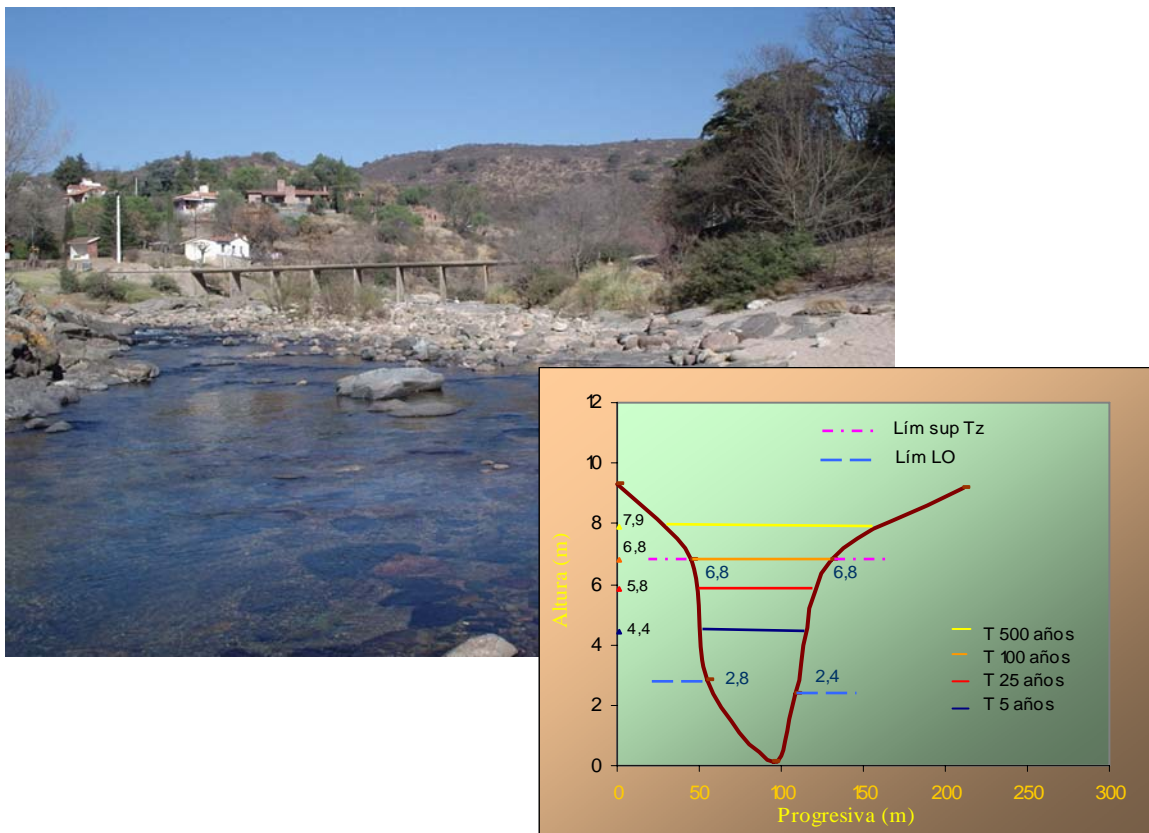
Figura 5.- Fotografía de la sección Cuesta Blanca y esquema del perfil transversal, con indicación de niveles

Las márgenes que limitan el LO son aproximadamente verticales, por lo que en planta se superpone con la línea de ribera, no así su ubicación en altura (Figura 5).

La altura de terraza en Cuesta Blanca, para ambas márgenes, es coincidente con el umbral de inundación de T=100 años, ocupando la totalidad del lecho periódico.

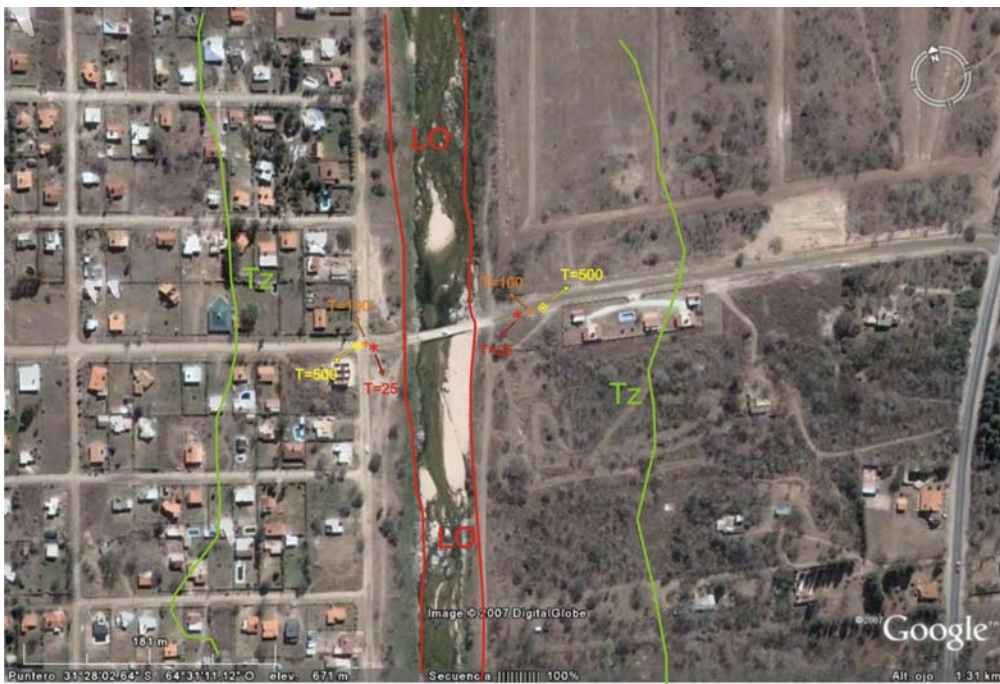
Figura 6-Sección San Antonio-vado, indicando el trazado del LO, las Tz y los puntos que alcanzarían crecidas de recurrencia 25, 100 y 500 años.

En este caso la sección, ubicada en un tramo recto del río, es mucho más amplia que en Cuesta Blanca. Las terrazas extienden su superficie más allá de los 100 m y sus alturas son prácticamente iguales en ambas márgenes. La pendiente media de la terraza, coincidente en

ambos márgenes, es del 8%. Su tendencia no es constante, siendo mucho más pronunciada hasta la Subsección 3 (Tabla 4), por esto se ven en la Figura 6, muy cercanos los puntos que indican los umbrales de interés legal.

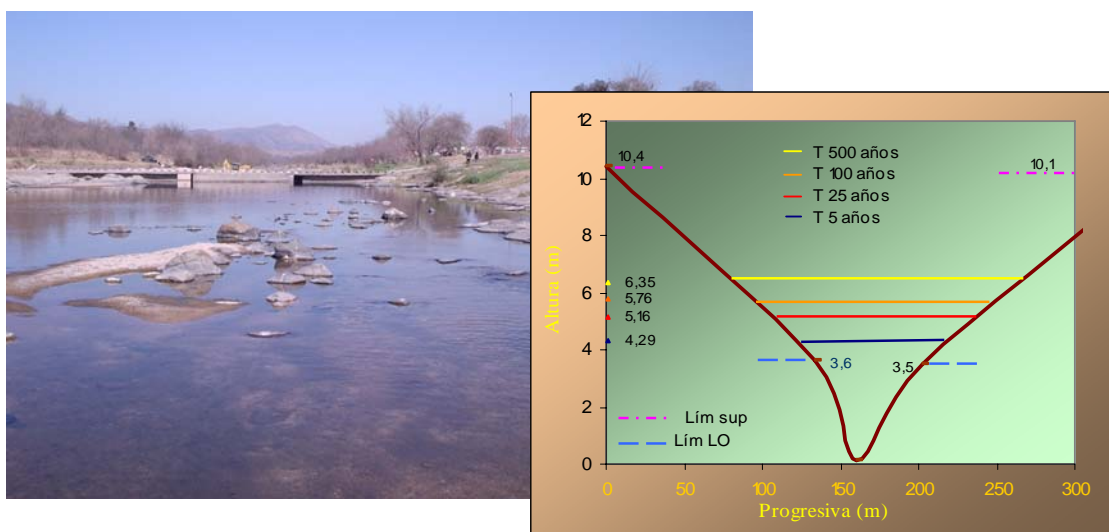
Figura 7.- Fotografía de la sección San Antonio-vado y esquema del perfil transversal, con indicación de niveles

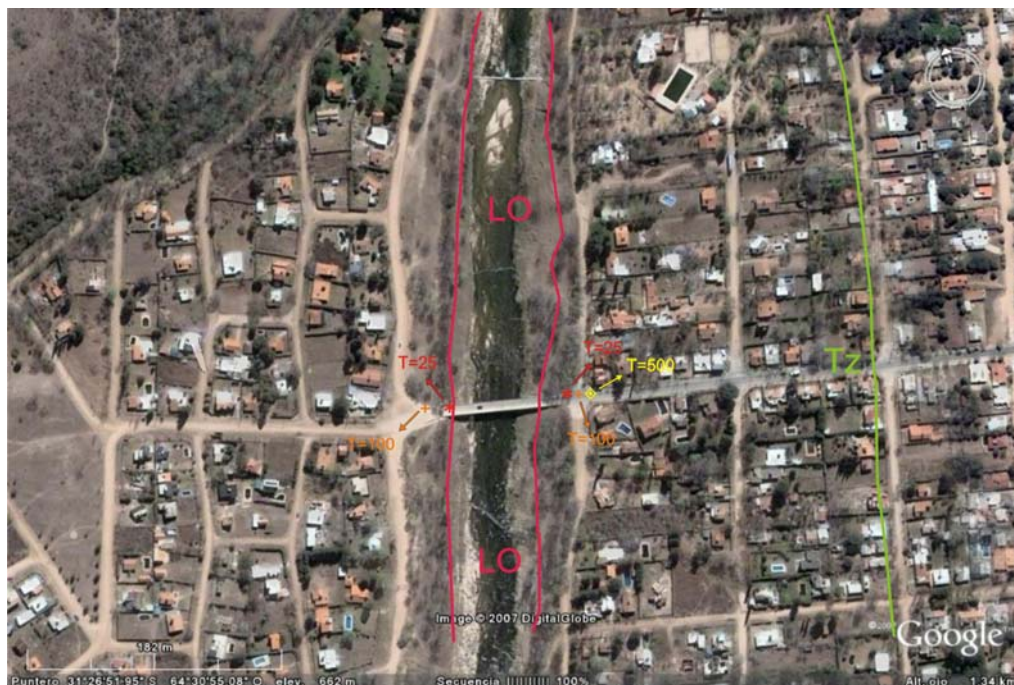
Figura 8-Sección San Antonio-vado, indicando el trazado del LO, las Tz y los puntos que alcanzarán crecidas de recurrencia 25, 100 y 500 años.

La sección, ubicada en un tramo recto del río, sólo presenta terraza sobre la margen derecha. Siendo ésta la de mayor desarrollo vertical (de los 6 puntos analizados) el ancho alcanza los 250 m. La pendiente media es del 9% y al igual que en el perfil anterior es más acentuada en la cercanía del LO, coincidente con las Subsecciones 2 y 3. (Tabla 4).

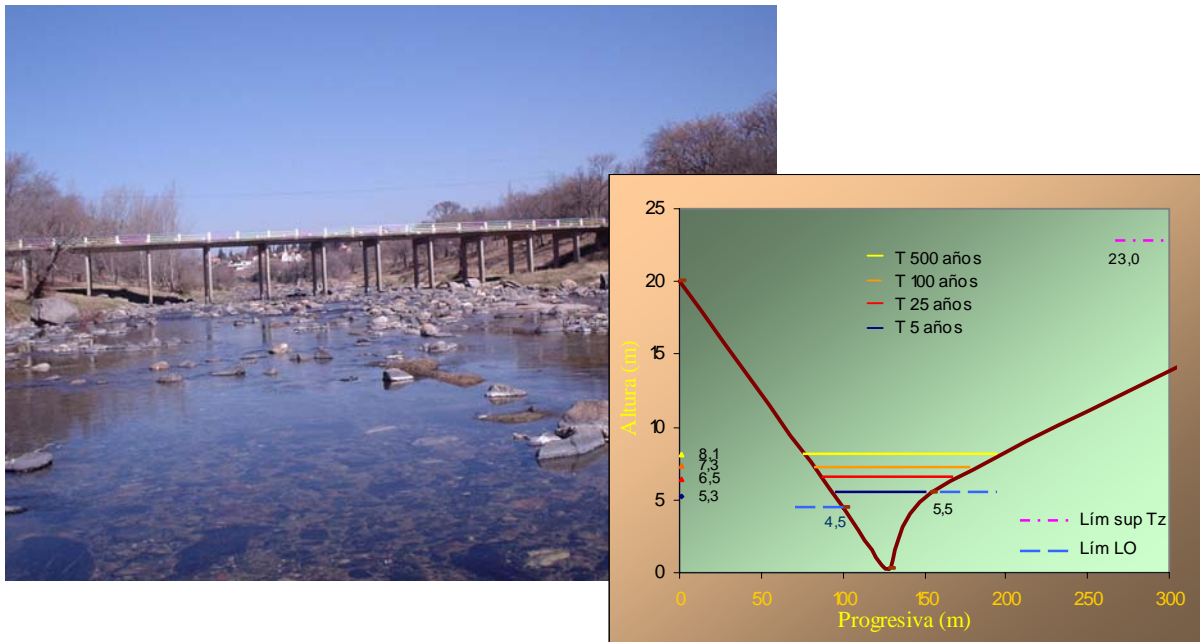
Figura 9.- Fotografía de la sección Villa Independencia y esquema del perfil transversal, con indicación de niveles
