RECOPILACIÓN HISTÓRICA DE UNA CRECIDA EXCEPCIONAL DEL RÍO SAN ANTONIO, EN LA CIUDAD DE VILLA CARLOS PAZ.

Graciela Felici, Laura Colladon

INA-CIRSA
Medrano 235. Vª Carlos Paz. Córdoba.
E-mail: graciela.felici@gmail.com, lauracolladon@tutopia.com

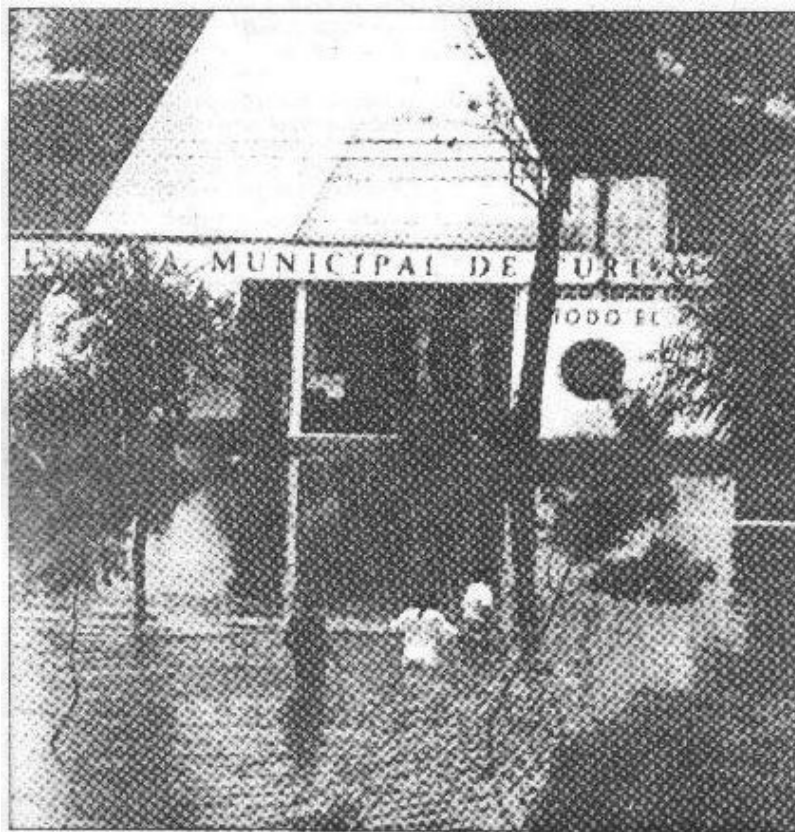
El avance del agua sobre la ciudad de Carlos Paz quedó de manifiesto en la zona donde está ubicada la Secretaría de Turismo.

Figura 3: Oficina de Turismo en la Terminal de ómnibus

A partir de aquí las orillas son altas hasta llegar a la zona céntrica donde los daños a comercios y viviendas fueron cuantiosos, el agua ingresó por ambas orillas y pasó por encima del puente central, anegando la calle donde se encuentra la oficina de turismo de la Terminal de Ómnibus, entorpeciendo el tránsito del transporte de pasajeros (Figura3)

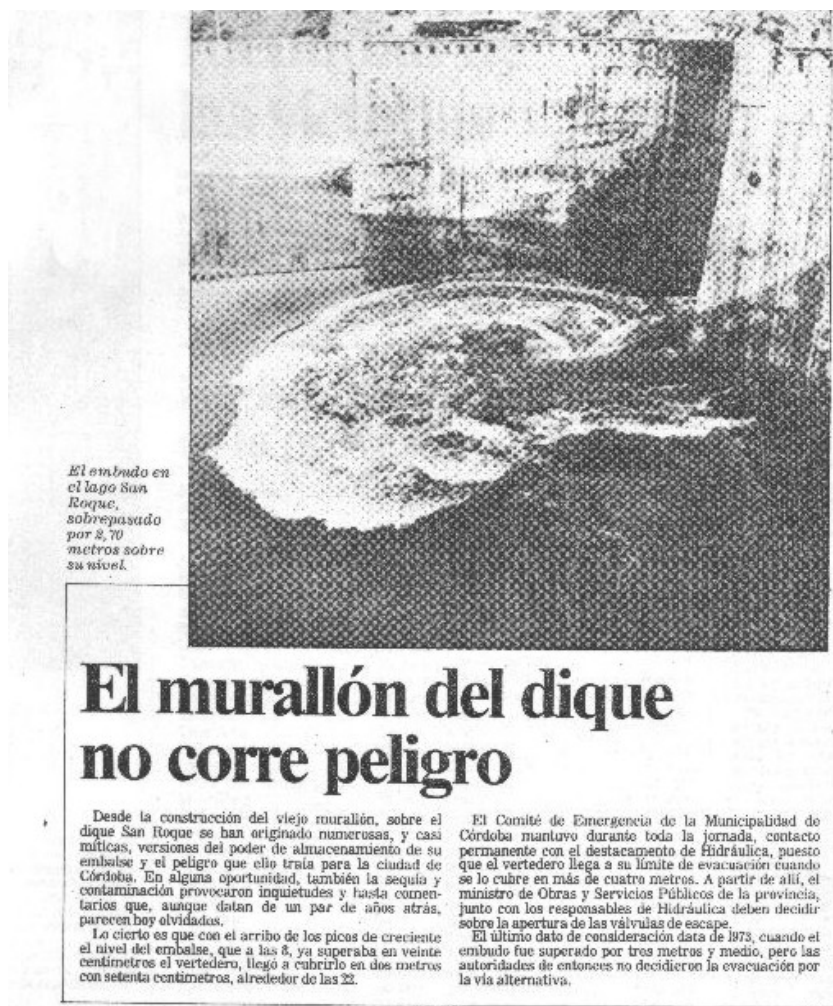
Figura 4: Vertedero del dique San Roque

Según datos publicados el pico llegó a las 13 hs del día 6. El vertedero del dique San Roque, cuya cota es de 35,30 m fue superado en 2,70 m a las 22 hs (Figura4).

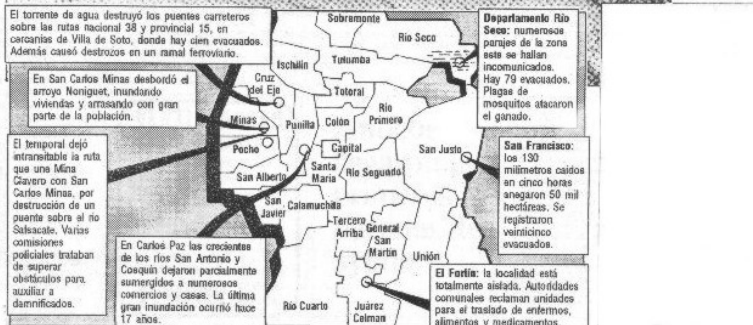
El balneario El Fantasio, en Villa Carlos Paz, completamente cubierto por las aguas.

Figura 5: Nota publicada por La Voz del Interior del día 7 de enero de 1992.

En la orilla opuesta fue arrasada una confitería construida dentro del lecho ordinario (Figura 5), además ocurrió otro problema, si bien las viviendas no fueron afectadas las calles quedaron cortadas hasta el punto 23 y la disposición urbanística provocó el aislamiento de todo el barrio.

Fue arrasada la confitería del balneario El Fantasio (punto 20) y los puestos de todas las playas hasta el lago (Figura 5). La carpa de un circo ubicado muy cerca de la costa debió levantarse urgentemente. Dentro de una galería comercial el agua alcanzó 1 m y varios autos quedaron cubiertos.

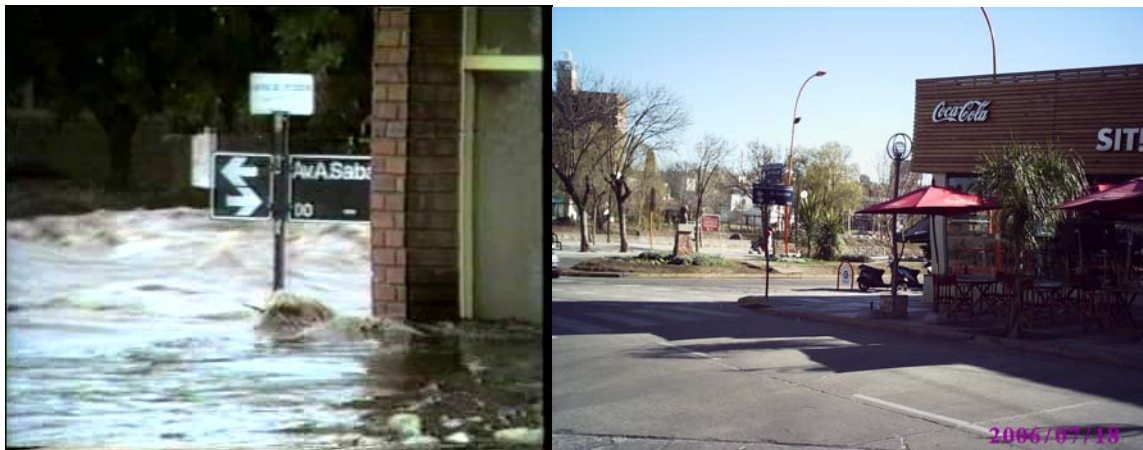
Figura 6: Esquina de 9 de Julio y Costanera A. Sabatini, (1992 izquierda y 2006 derecha).

El análisis del video permitió apreciar la magnitud y poder destructivo de la onda de crecida que afectó propiedades y bienes. Se identificaron lugares que fotografiados en estiaje, evidenciaron la vulnerabilidad de la zona. (Figura 6,7 y 8). En general la zona afectada, de gran atractivo paisajístico e importancia comercial, ha sido ocupada por edificaciones, sea por desconocimiento, imprudencia o falta de una adecuada legislación sobre el uso del suelo.

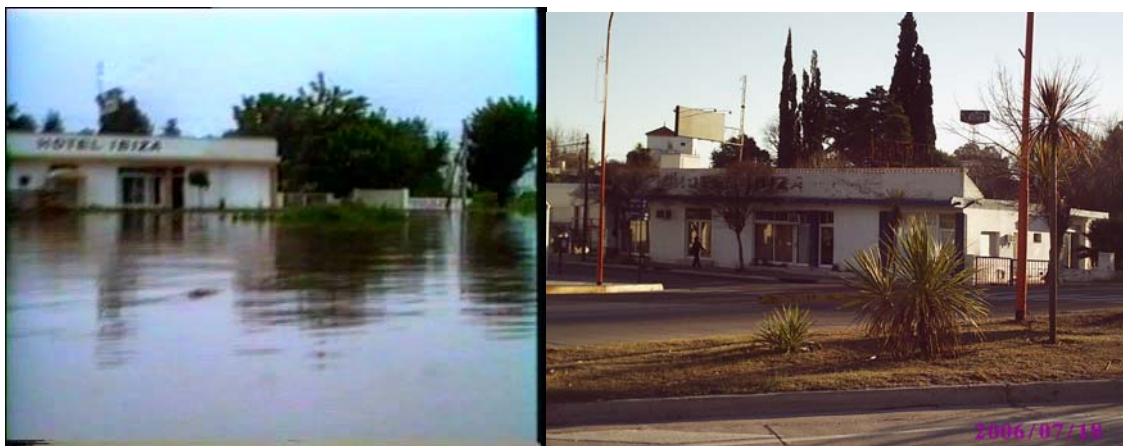
Figura 7: El hotel Ibiza en la cabecera del puente Cassaffouth, (1992 izquierda y 2006 derecha).

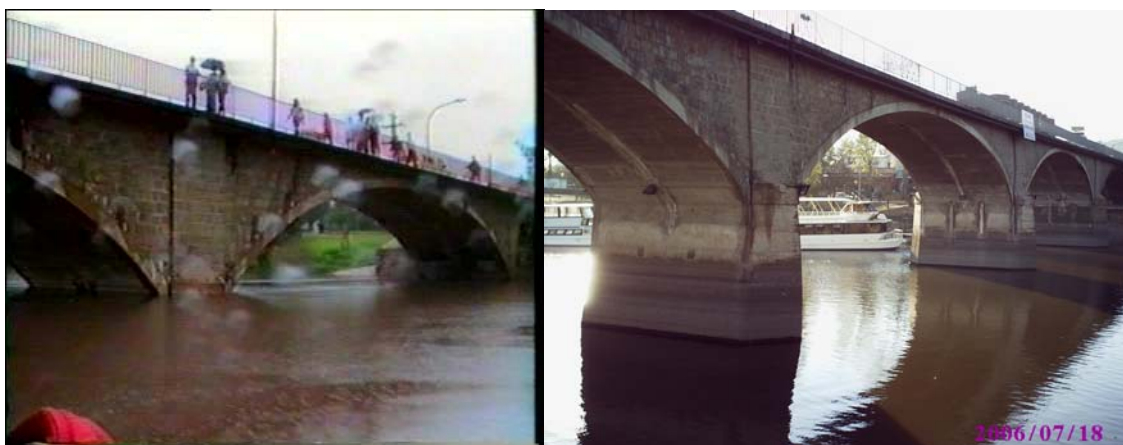
Figura 8: Puente carretero, Av Uruguay (1992 izquierda y 2006 derecha).
