# AMENAZA POR CRECIENTES REPENTINAS EN LA COMUNA DE CUESTA BLANCA, PROVINCIA DE CÓRDOBA

Rodrigo M. Ugarte<sup>1</sup>, Osvaldo L. Barbeito<sup>1,2</sup> y Silvio N. Ambrosino<sup>1</sup>

<sup>1</sup> Instituto Nacional del Agua (INA)-Centro de Investigaciones de la Región Semiárida (CIRSA). CONICET

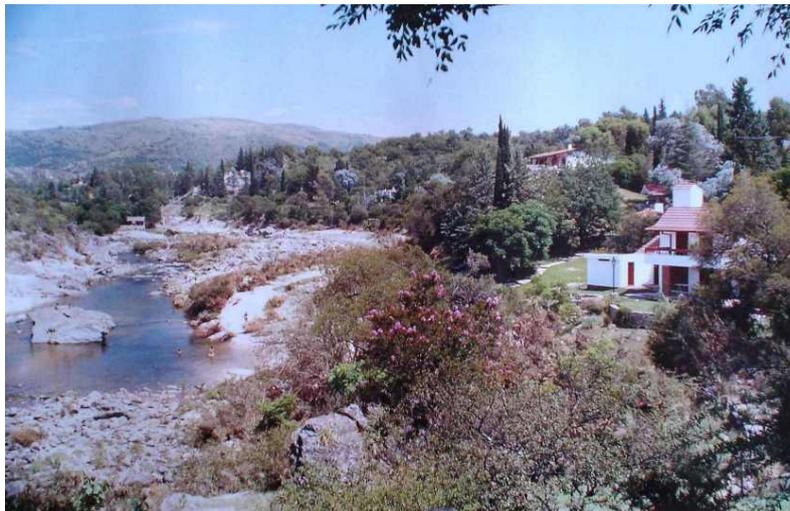
**Figura 2.-** Toma actual de la vivienda ubicada en la Margen Izquierda.

En la zona central del Tramo, a ambas márgenes se desarrollan Terrazas Erosivas. Se destaca una vivienda edificada en la Margen Izquierda que enfrenta amenazas por Crecientes Repentinas Periódicas Máximas y Extremas como la que se registró en el año 1992. (Figuras 2 y 3). Debe mencionarse además que en este sector desagua una pequeña subcuenca lateral que en eventos extremos de precipitaciones puede ocasionar anegamiento local.

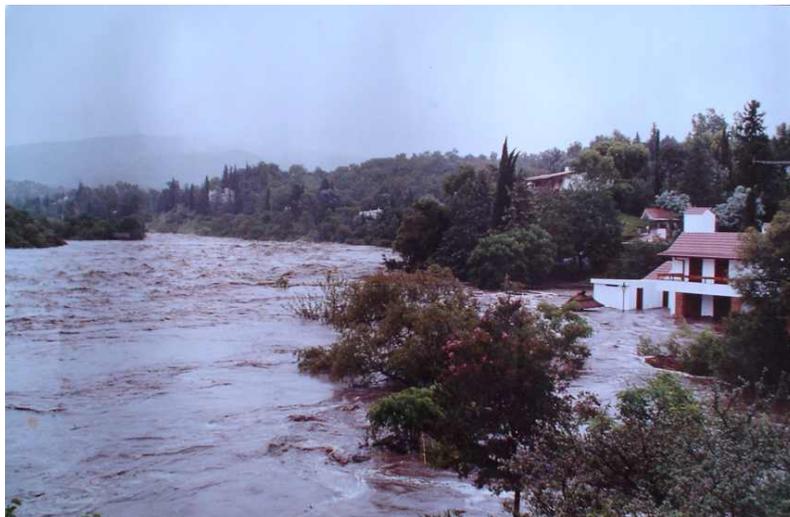
**Figura 3.-** Toma desde el mismo punto durante la Creciente del 6 de enero de 1992. El curso ya superó el Lecho Periódico y activó el Lecho Episódico afectando la infraestructura.

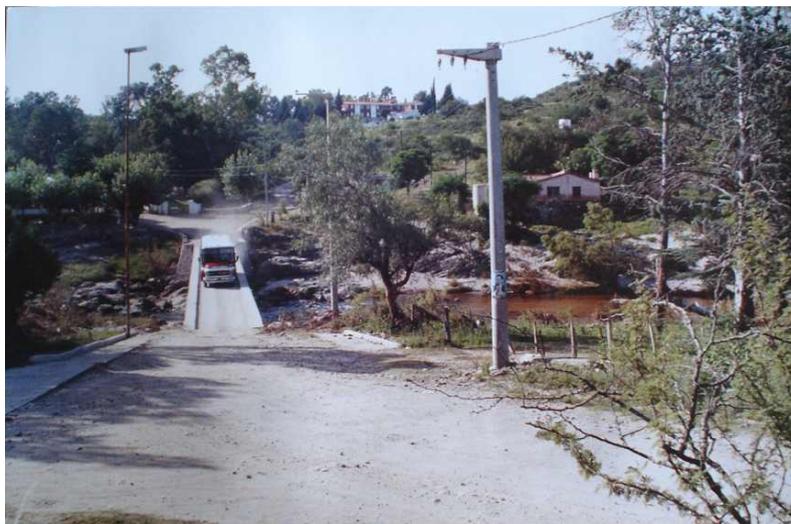
**Figura 4.-** Toma del puente y la vivienda de la Flia. Jordan ubicada en la Margen Derecha, luego de la crecida.

En la zona central donde se emplaza el puente de Cuesta Blanca, el Valle Fluvial es mas amplio y sus laderas tienen pendiente mas suave y se desarrollan hasta el LO; en consecuencia el Lecho Episódico tiene aquí mayor desarrollo lateral, por lo que las Crecientes Episódicas afectan la infraestructura aledaña al puente con predominio de expansión lateral de las ondas de crecida. En la MD del puente, la crecida del 6 de enero de 1992 afectó viviendas y locales comerciales (Figuras 4 y 5), mientras que en la MI inundó el estacionamiento del edificio Comunal donde hoy esta edificado el destacamento policial. Se determina que este evento activó gran parte del Lecho Episódico.

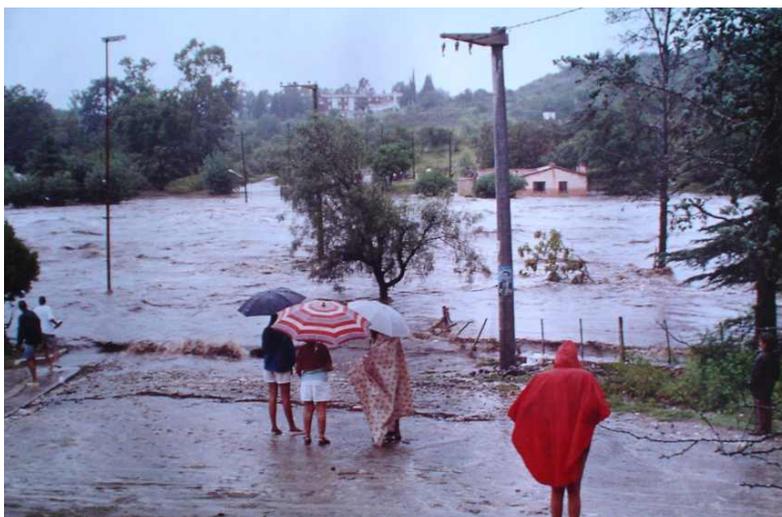
**Figura 5.-** Toma desde el mismo punto de la Creciente del 6 de enero de 1992. El curso ya superó el Lecho Periódico y activó el Lecho Episódico afectando la infraestructura y tapando el puente y camino. Notar la marca del nivel máximo del agua en las ventanas de la vivienda.

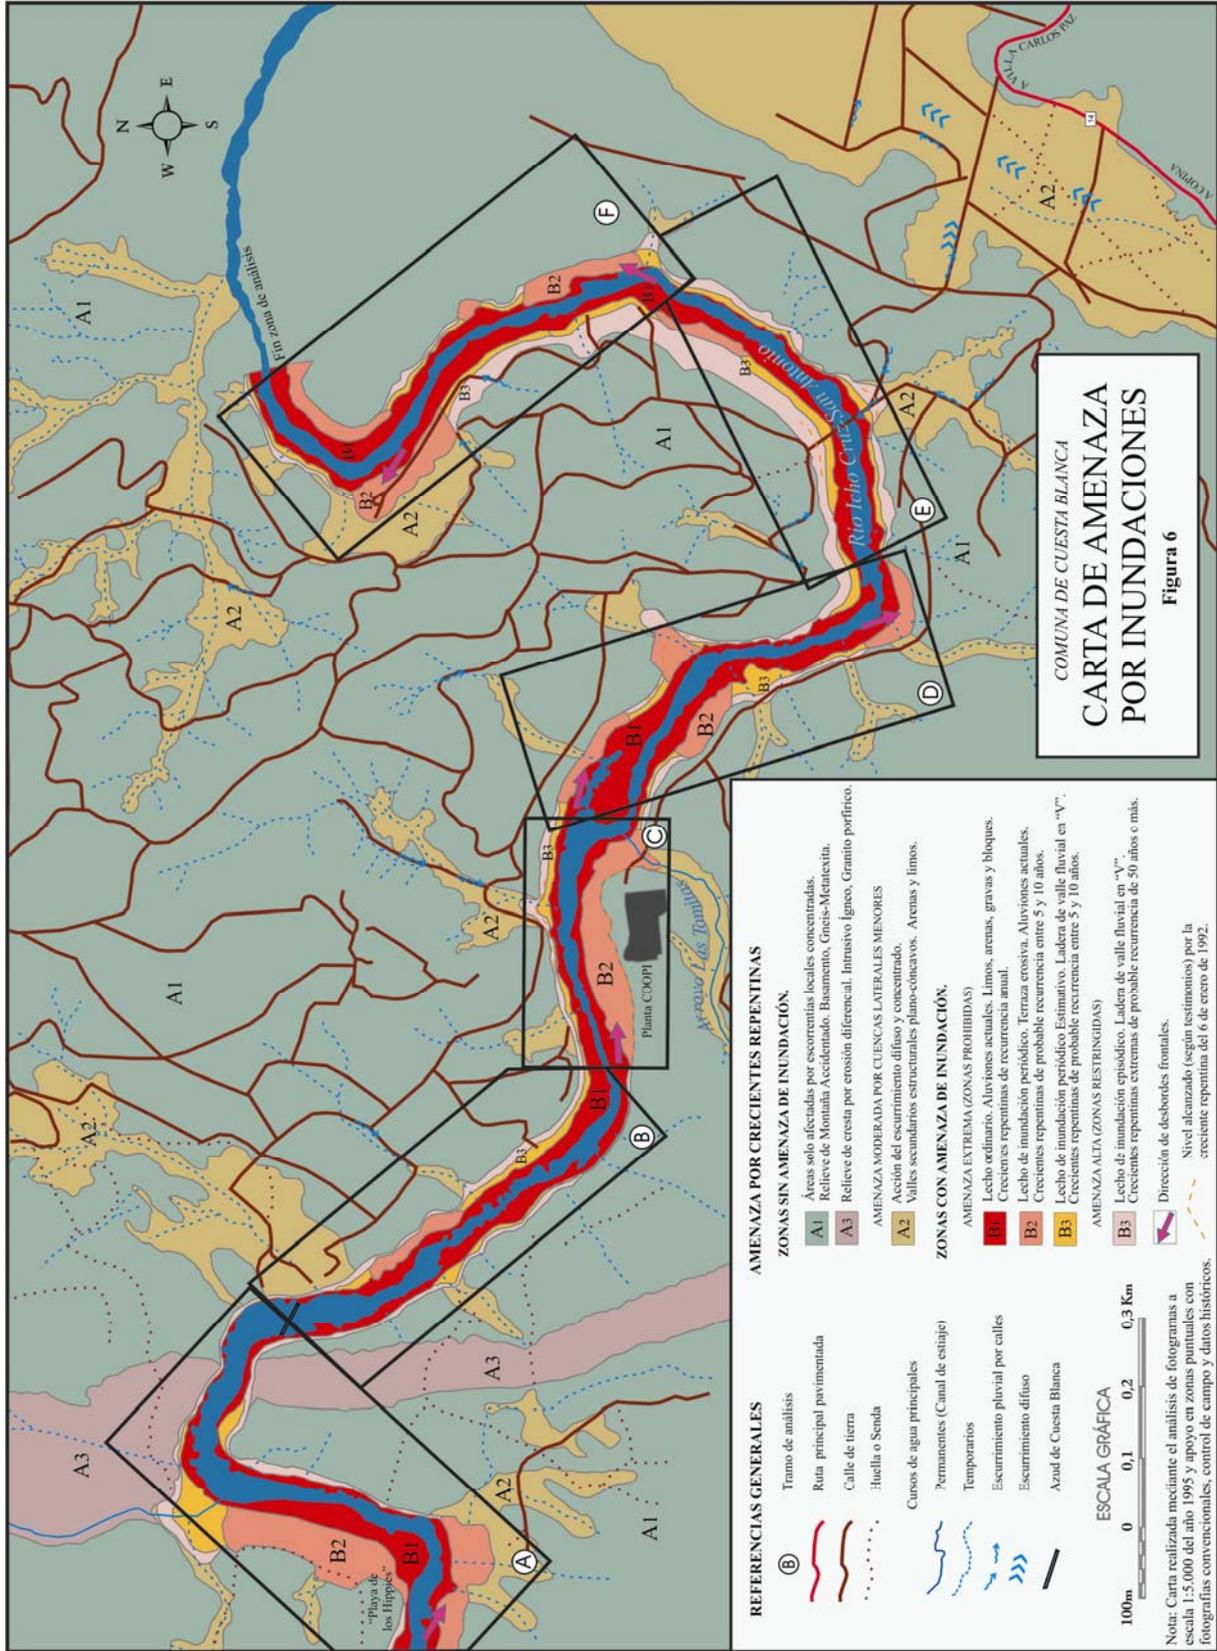
A partir del reconocimiento, caracterización y evaluación de los aspectos hidrogeomorfológicos del ámbito fluvial, conjuntamente con la recopilación, selección y análisis de datos históricos y brindados por antiguos pobladores, se elaboró la Carta de

Amenaza por Inundaciones Repentinas de la Comuna de Cuesta Blanca (Figura 6), la que incluye una zonificación según el grado de amenaza frente a la ocurrencia de Crecientes Repentinas, poniendo especial énfasis en aquellas de carácter extremo. Para tal fin se adoptó la clasificación propuesta por la ONU, 1976; a la cual se le realizaron modificaciones para su adaptación a la realidad natural del entorno que se trata en el presente estudio.

La zonificación de amenaza considera las siguientes zonas, incluyendo los usos y restricciones básicas:

Este Tramo se desarrolla con la MD muy restringida por la ladera de pendiente abrupta; mientras que la MI, menos restringida, presenta el desarrollo de una angosta Terraza Erosiva donde se emplaza infraestructura amenazada ante Crecientes Periódicas máximas y Crecientes Extremas o Episódicas. Aguas abajo de esta terraza y en la MD no se determina el nivel periódico dado la falta de rasgos geomorfológicos pero se demarca estimativamente en la Carta de Amenaza (Figura 6).
