## OBRAS DE EMERGENCIA DE PROTECCIÓN DE COSTAS EN LA LOCALIDAD DE EL COLORADO, FORMOSA, ARGENTINA

Marcelo Calviño y Asociados s.a.

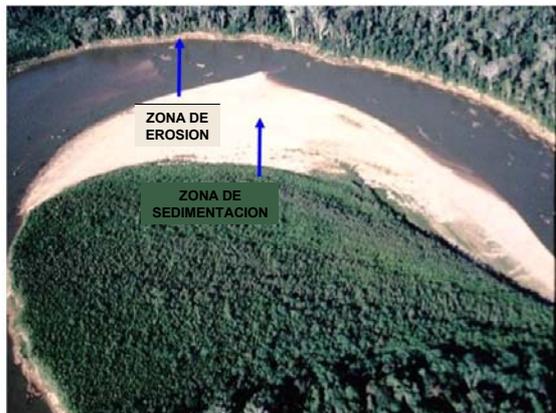
En los ríos que escurren a través de material aluvial ocurren esencialmente desplazamientos laterales, principalmente en las orillas exteriores de las curvas, durante la época de crecientes. Las márgenes interiores también se desplazan pero hacia el interior del río, por efecto del material que sedimenta. Por lo tanto tenemos un proceso erosivo en la margen externa de la curva y una sedimentación en la interna.

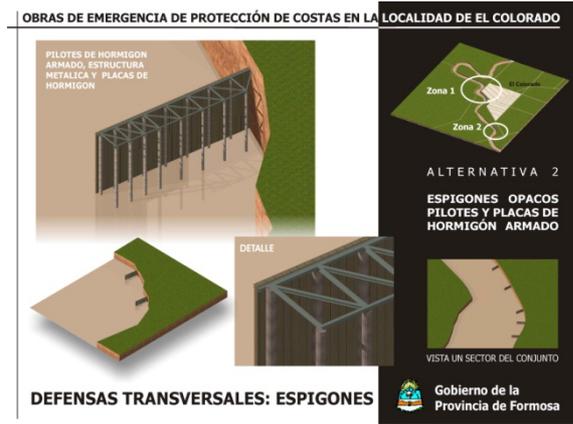
Son estructuras interpuestas a la corriente, uno de cuyos extremos está unido a la margen a proteger. El propósito consiste en alejar de la orilla las líneas de corriente con alta velocidad, y evitar así que el material de la margen sea transportado y erosionado. Además los espigones favorecen

que los sedimentos se depositen entre ellos, con lo que se logra una protección adicional de la orilla.

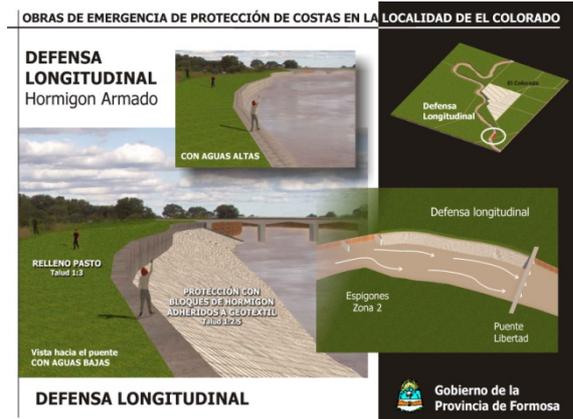
Son protecciones que consisten en colocar, directamente sobre la orilla, un material de revestimiento que no pueda ser arrastrado por la corriente. Para ello normalmente se debe perfilar la margen con un talud estable y que permita la colocación del revestimiento. Entre el material a colocar y el material a contener se debe asegurar el cumplimiento de las leyes de filtro, en caso de no cumplirse se deberá conformar con filtros naturales o artificiales.

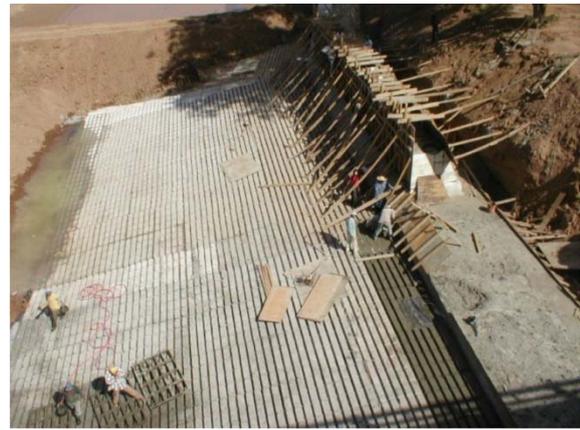
Para proteger el estribo del puente se diseñó una obra continua longitudinal compuesta por un muro de hormigón de gravedad con una protección al pié para evitar que la erosión del río descalzara la fundación del muro.

Superiormente se construyó un paseo costanero.

El muro de gravedad se construyó de hormigón simple calidad H-13, trabajando desde la costa. La protección al pié se realizó “in situ” aprovechando el periodo de estiaje del río.

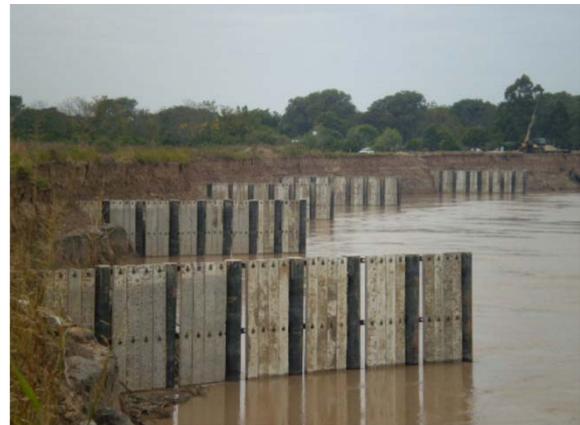
Para el resto de la costa, se proyectaron espigones formados por pilotes metálicos empotrados en el fondo del río y placas de hormigón armado que cierran frontalmente el espigón. Estas placas se apoyan en estructuras metálicas colocadas entre pilotes y empotradas en el fondo.

La ubicación de los espigones se realizó siguiendo los lineamientos indicados por el Ing. J. A. Maza Alvarez<sup>1</sup> a fin de optimizar su influencia, tanto aguas abajo como aguas arriba de cada uno. Los espigones se construyeron hincando pilotes metálicos utilizando equipo flotante, pues la profundidad del río, aún en estiaje, impidió realizar las obras en seco. Se utilizaron vibrohincadores colocados en grúas, sobre pontones flotantes. Una vez hincados los pilotes se construyeron estructuras metálicas entre ellos para permitir el amarre de elementos prefabricados de hormigón armado. Estos elementos se hincaron en el fondo del río utilizando inyección de agua a presión.
