## EXPERIENCIAS DE SISTEMATIZACIÓN DE CÁRCAVAS

Gabriel E. Amores, José Daniel Brea, Marcos G. Pittau y Santiago Palma

Inmac S.A. & Instituto Nacional del Agua (INA)

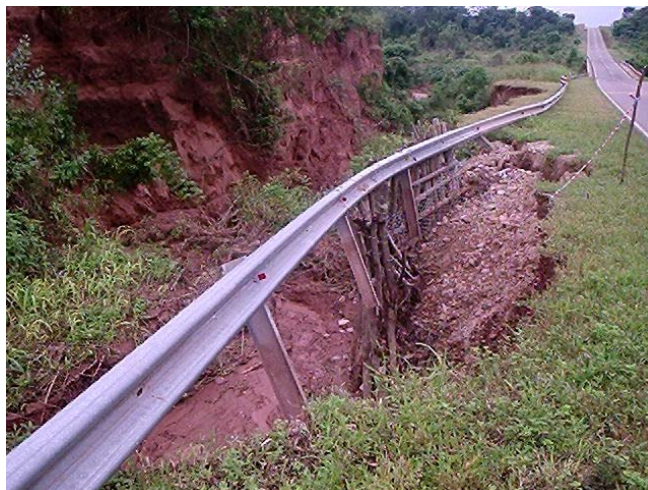
El proyecto en Riacho Seco consideraba el control de las dos cárcavas generadas sobre la desembocadura de los canales laterales a la ruta al Riacho Seco.

Figura 1.- Riacho Seco – Situación Inicial

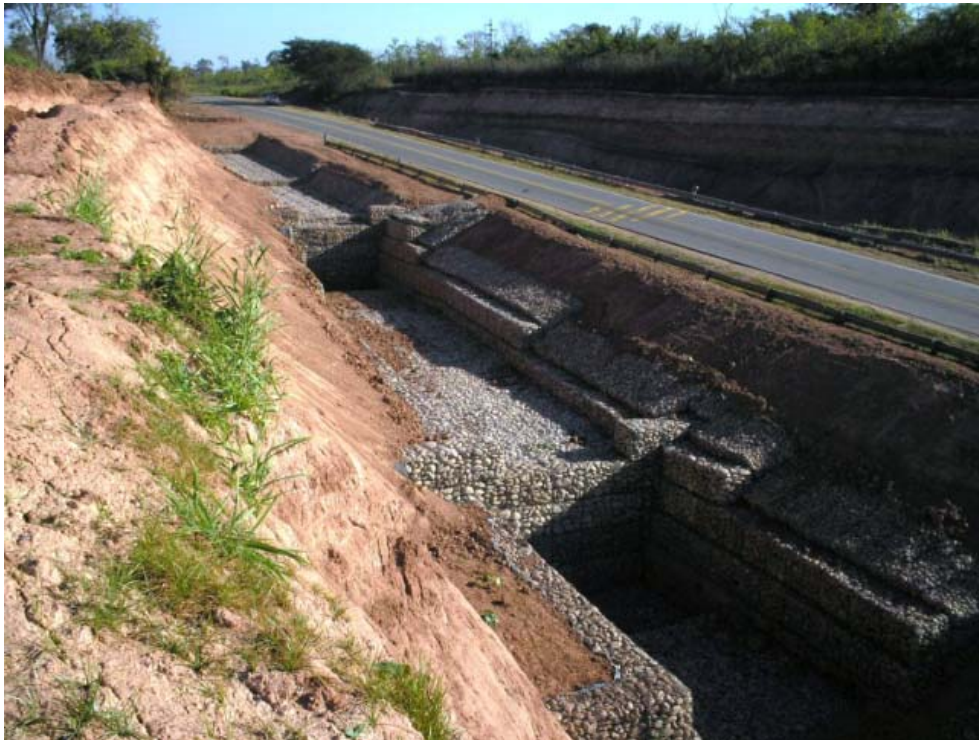
**Figura 3.-** Riacho Seco – Situación Final

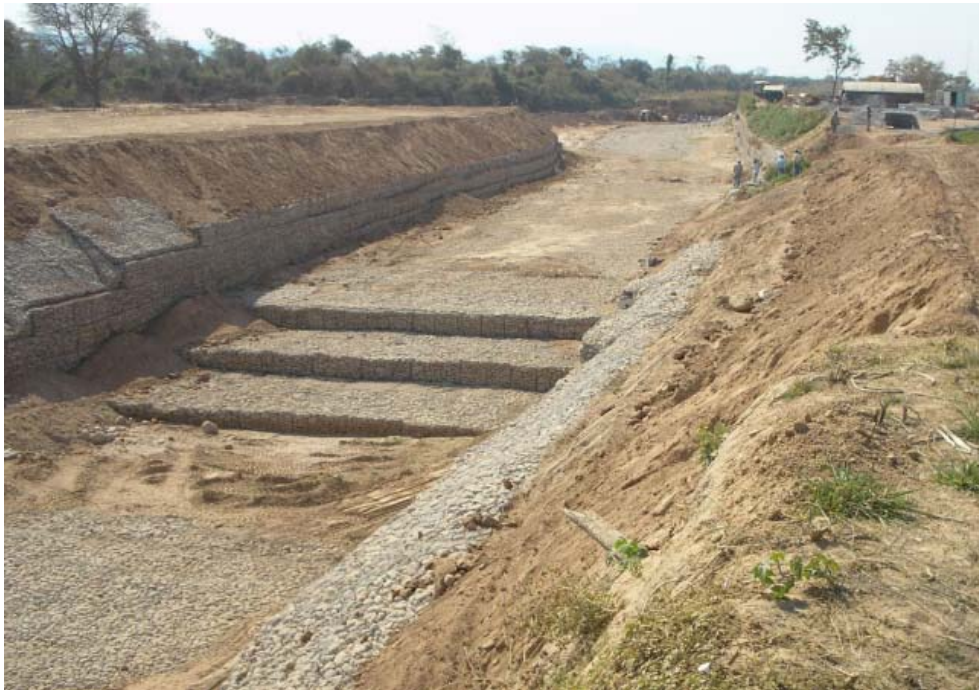
Sobre las curvas y en las obras de encauzamiento, las defensas fueron constituidas por muros de gaviones anclados con colchonetas al pie de los mismos.

Figura 5.- Quebrada de Galarza – Obra de encauzamiento y Escalera de Gaviones

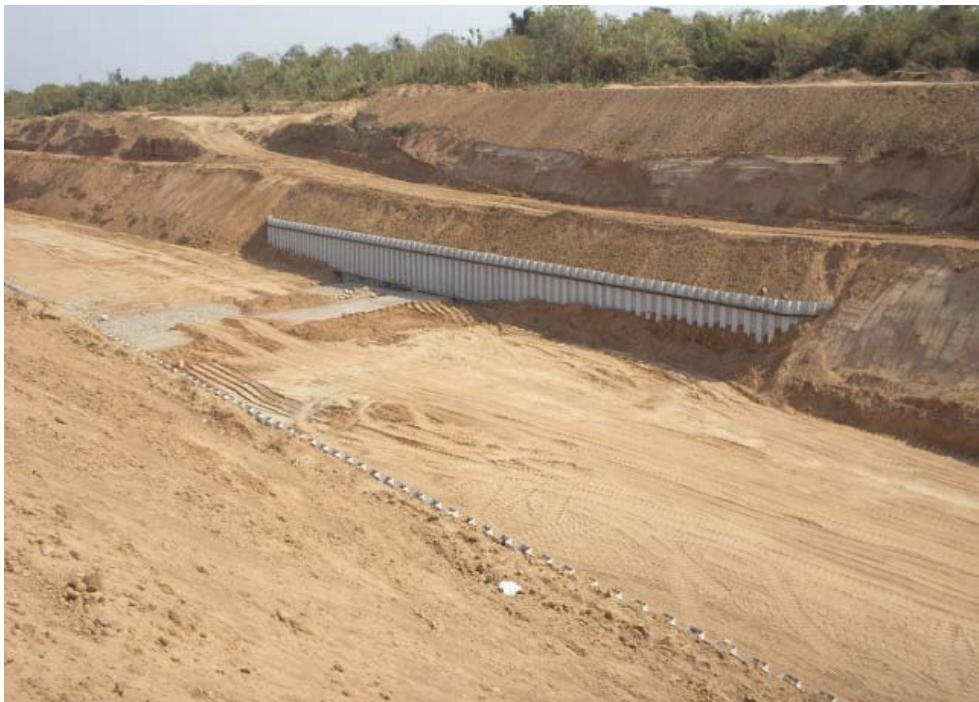
**Figura 7.-** Quebrada de Galarza – Regulador de Fondo

A lo largo del tramo en cuestión, se incorporaron 7 reguladores de fondo conformados por una doble línea de tablestacas transversales a la corriente, separadas 3 m entre sí. Hacia aguas abajo la obra se continuaba con una protección del lecho con colchones de 0.30 m de espesor. Esta protección se desarrolla a lo largo de 9 m, y termina con una línea de gaviones en el extremo.

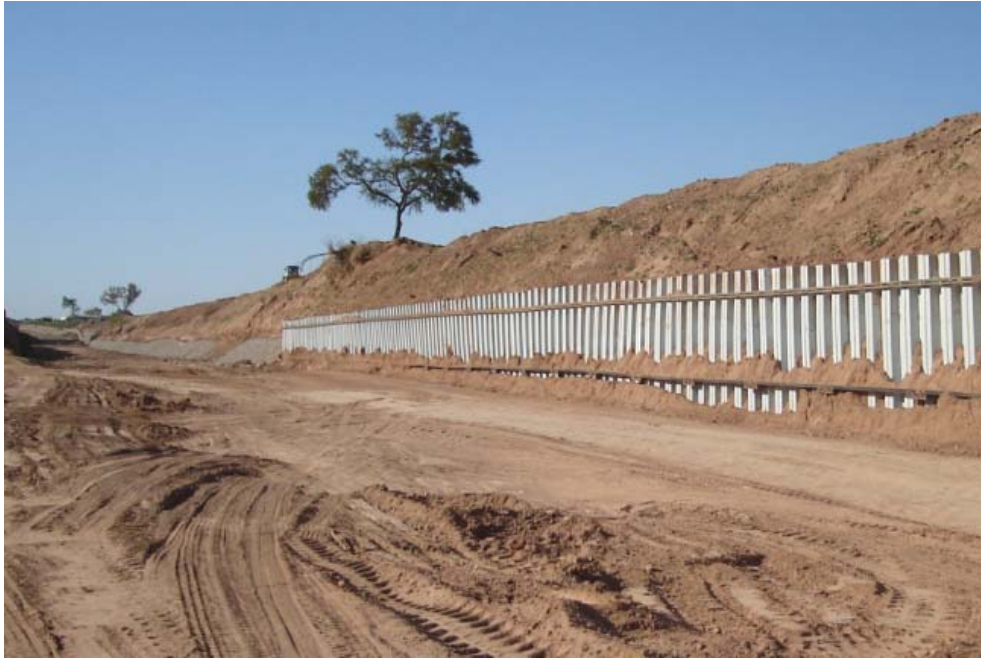
**Figura 9.-** Quebrada de Galarza – Protección Longitudinal

La misma consistió en revestimientos longitudinales sectorizados materializados con tablestacados de vinilo y los tramos restantes con colchonetas de piedra embolsada.
