ANÁLISIS DE LOS ESCURRIMIENTOS EN TERRITORIO ARGENTINO DE CAUDALES PROVENIENTES DEL RÍO PILCOMAYO

Pablo Spalletti y José Daniel Brea

Laboratorio de Hidráulica - Instituto Nacional del Agua (INA), Argentina
E-mail: pspallet@ina.gov.ar - dbrea@ina.gov.ar

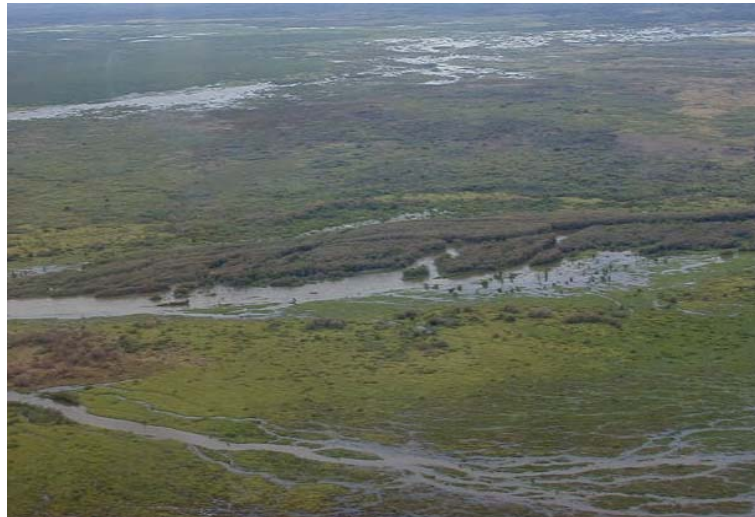
Pocos kilómetros aguas abajo del ingreso a la provincia de Formosa, en Argentina, el río Pilcomayo con su alta carga de sedimentos (Brea et al. 2007), no tiene suficiente energía para socavar y mantener un cauce estable, produciéndose sedimentaciones recurrentes que han segado el cauce original, forzando a las aguas a desbordar en forma de manto (Figura 2).

Figura 2.- Esguerrimiento mantiforme.

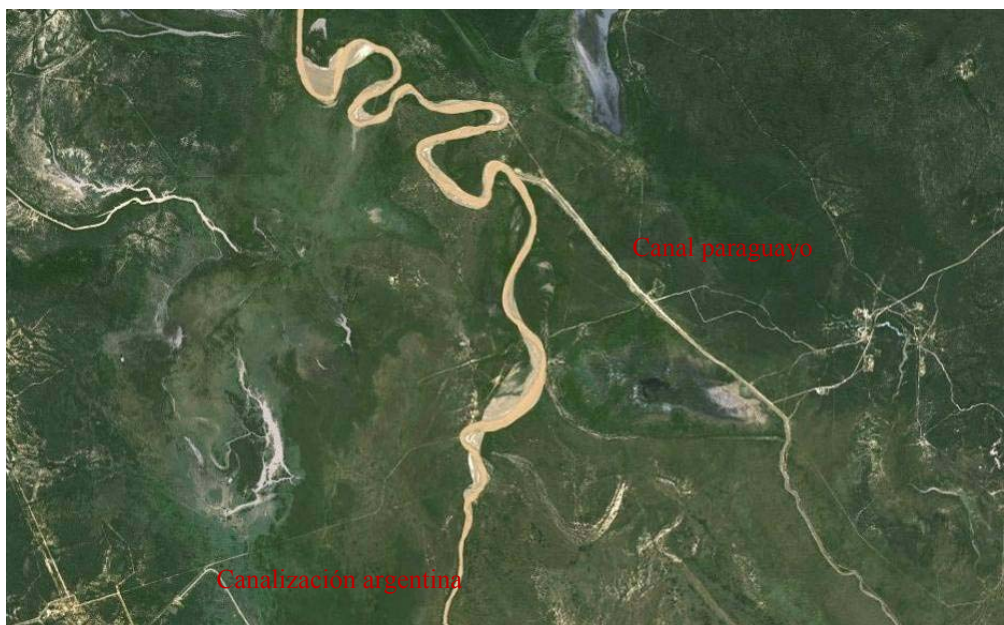
Para evitar el progresivo retroceso del río y garantizar la distribución del agua proveniente del río Pilcomayo en territorios de Argentina y Paraguay, se han construido una serie de obras de encauzamiento. La pendiente regional con dirección sudoeste, favorece el esguerrimiento en épocas de crecida hacia territorio argentino, quedando las obras asimétricas y no pudiéndose asegurar una partición igualitaria de los caudales (Figura 3).

Figura 3.- Comienzo de obras de encauzamiento en Argentina y Paraguay.
