USO DE REVESTIMIENTO FLEXIBLE EN CANALIZACIONES URBANAS CASO: SANEAMIENTO DEL RÍO TIETÉ

RESUMEN

Se presentan las tareas realizadas como parte del saneamiento del río Tieté. Se hace una descripción detallada del revestimiento instalado como protección contra la erosión en los taludes de la canalización y las peculiaridades suscitadas durante el proceso constructivo.

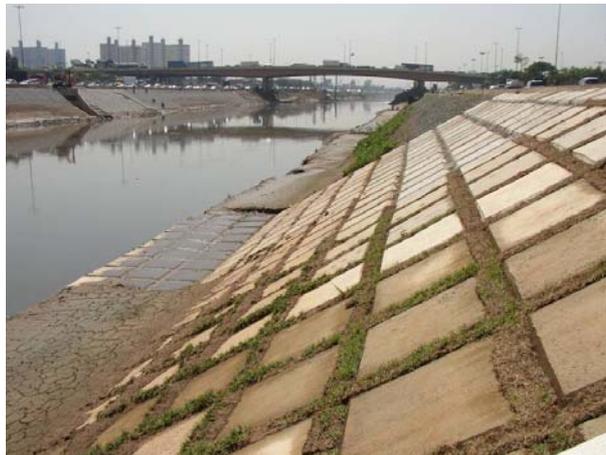
Figura 1.- Placas de hormigón como revestimiento de los colchones Reno

Para la regularización y revestimiento de las márgenes, se perfilaron los taludes con un ángulo medio de 37° respecto a la horizontal, y se planteó el revestimiento de los taludes con colchones Reno, y a su vez, estos últimos serían revestidos con placas de hormigón de geometría cuadrada, separadas entre sí 15 cm por una “dilatación” cubierta por geotextil y llenada con piedras (Figura 1). Una vez iniciados los trabajos de revestimiento de los colchones con las placas de hormigón, se presentaron problemas de tipo constructivo que terminaron por inviabilizar ésta solución. Algunos de los problemas suscitados por el uso de las placas de hormigón, fueron: bajos rendimientos debido a los tiempos de curado del hormigón, bajo rendimiento en la instalación del geotextil y llenado de las juntas de dilatación, y aumento de la rugosidad debido al desarrollo de vegetación.

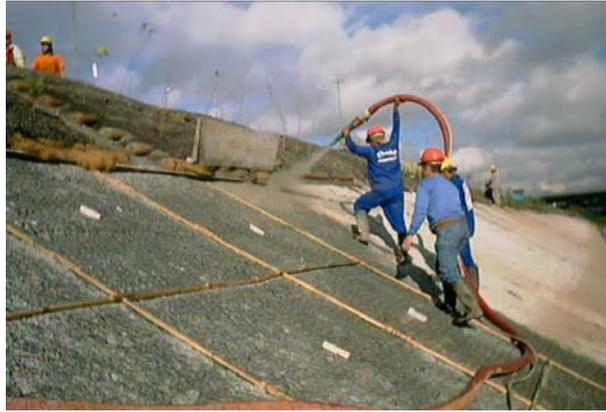
Debido a los inconvenientes que planteaba el uso de las placas de hormigón, se optó por la ejecución de un revestimiento con hormigón proyectado (Figura 2). En este caso, además de aumentar los rendimientos de ejecución de la obra, se logró una disminución en la rugosidad del revestimiento y se aprovechó la malla doble torsión de los colchones para refuerzo del hormigón.

Figura 2.- Ejecución del revestimiento con hormigón proyectado

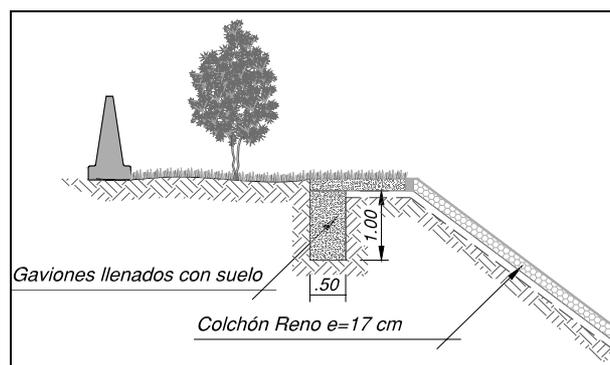
Una vez regularizada la superficie donde se extenderían los colchones, se procedió a la ejecución de una zanja de anclaje en la parte superior del talud. Ésta zanja se localizó a 1,0 m del borde del talud, con profundidad 1,0 m y ancho de 0,5 m; en ella se instalaron gaviones caja pre-llenados con suelo, que posteriormente fueron conectados mediante costura a los colchones que revestirían el talud (Figura 3).

Figura 3.- Esquema de la zanja de anclaje

Los colchones instalados tienen un espesor de 17 cm, espesor que resulta estable ante las velocidades esperadas (no mayores a 3 m/s). La superficie revestida fue de aproximadamente 800.000 m².

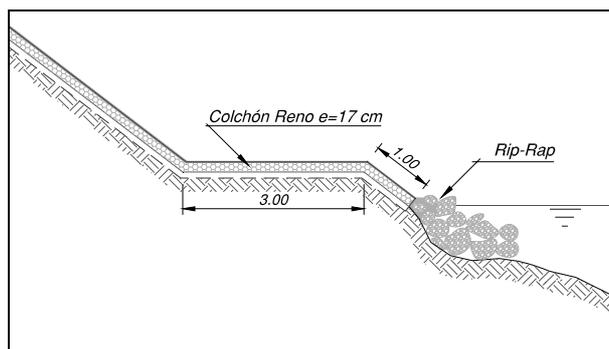
En la parte inferior de la protección, se ejecutó una berma de 3,0 m de longitud y la prolongación de un 1,0 m del revestimiento sobre el talud que intersecta el fondo del cauce, éste último tramo de protección reposa sobre un rip-rap (ver Figura 4).

Figura 4.- Esquema de la protección en la zona inferior

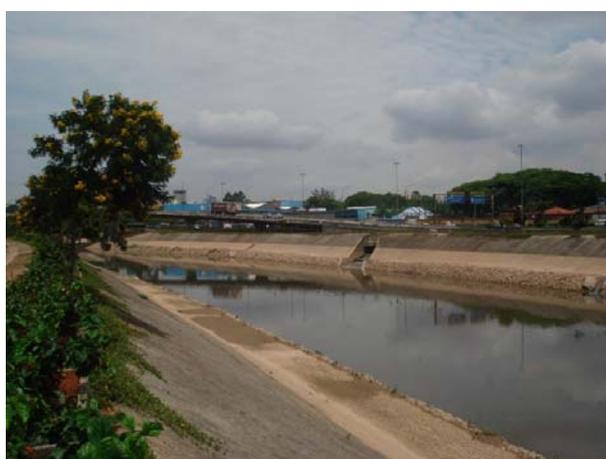
En la Figura 5, se puede apreciar el aspecto final del revestimiento y parte del manejo urbanístico ejecutado en el coronamiento del talud.

Figura 5.- Esquema de la protección en la zona inferior
