## **ESTUDIOS, PROYECTO, EJECUCIÓN Y SEGUIMIENTO DE ESTABILIZACIÓN DE CÁRCAVAS – A° EL GATO, CÓRDOBA.**

Edgar Castelló <sup>1</sup>, Gustavo Vanoli <sup>2</sup>, Andrés Rodríguez <sup>1</sup>, Hector D. Farias <sup>3</sup> y Luis Giovine <sup>4,1</sup>

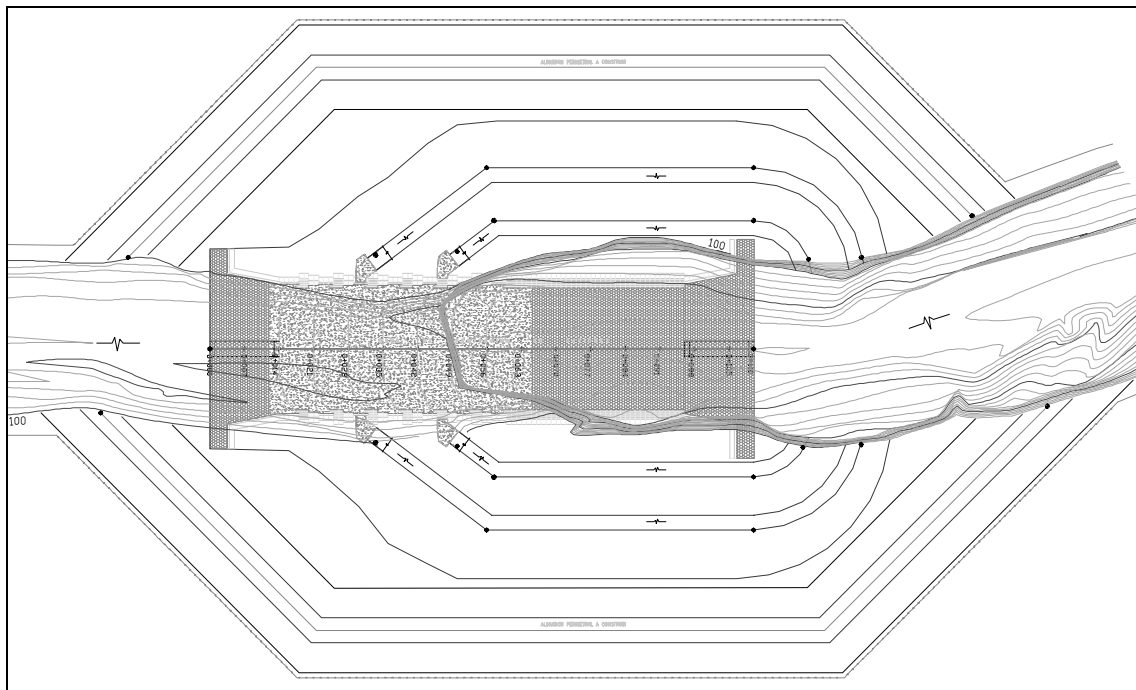
En la Figura 6 se presenta una planimetría general de la obra proyectada, en la que se puede apreciarse la topografía natural del arroyo en el segmento afectado del proceso de carcavamiento, y la manera en la cual el conjunto de la obra se integra a la geometría natural. Perimetralmente a la obra, y al nivel del terreno natural de los campos aledaños, fue previsto un albardón o terraplén de protección de manera que se evite el ingreso lateral de las escorrentías a la zona de obra.

Figura 6: Planimetría general de la obra proyectada.

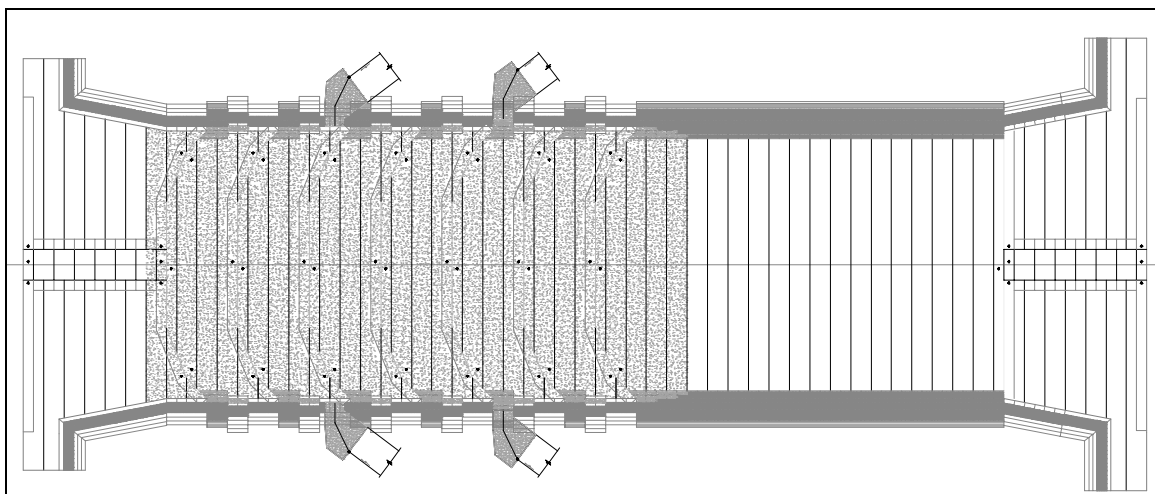
La Figura 7 muestra una planta detallada de la obra de control, distinguiéndose la zona sombreada del revestimiento de las mallas de alambre con hormigón simple, a modo la protección del impacto del chorro de agua para evitar el desacomodamiento de las piedras de las colchonetas. En la Figura 8 se indica un perfil longitudinal de la estructura, en la que pueden observarse todos los saltos de la misma y la ubicación del cuenco de amortiguación.

Figura 7: Planta de la obra de control.

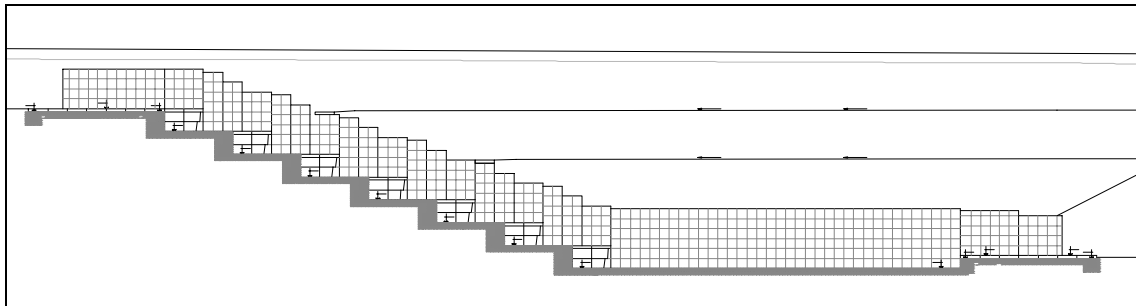
Figura 8: Perfil longitudinal de la obra.

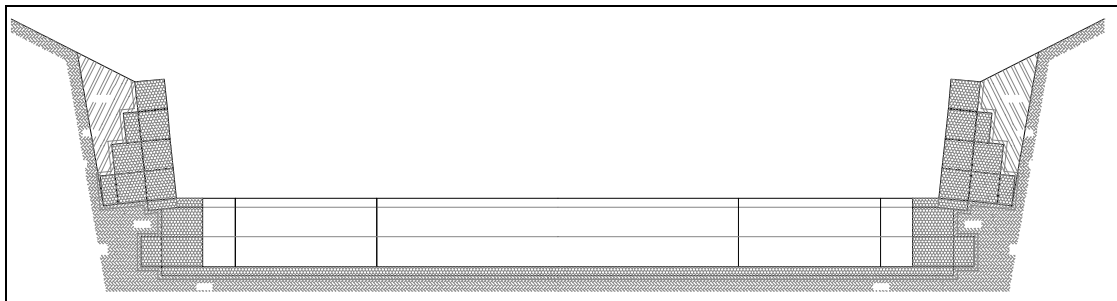
En la Figura 9 se presenta una sección transversal característica de la misma, en la que pueden observarse los muros laterales de gaviones y los detalles de vinculación de los mismos con las colchonetas de la solera. En todo contacto suelo terreno fue previsto la colocación de membranas geotextiles.

Figura 9: Sección transversal típica de la obra.

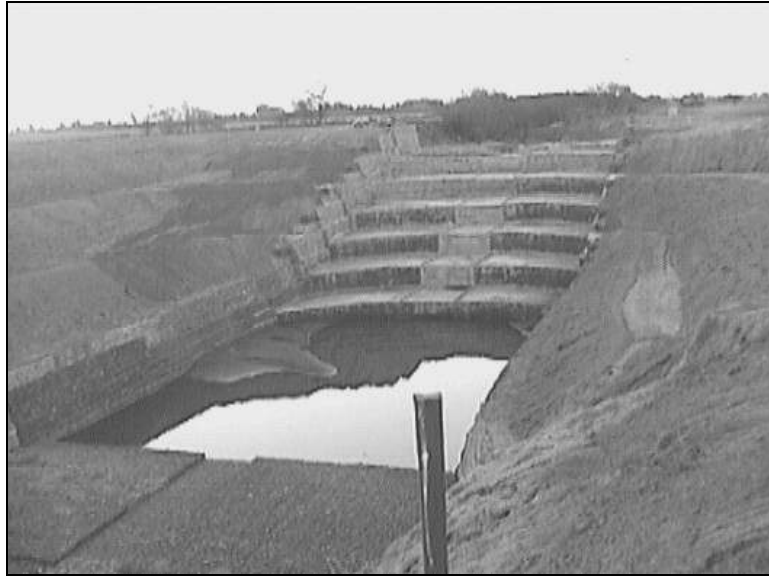
En la Figura 12 se presenta una fotografía de la obra concluida desde aguas abajo, sobre margen izquierda del arroyo. Aproximadamente el ángulo de toma coincide con el de la Figura 2, con la cárcava en su estado original, posibilitando su comparación.

Figura 12: Obra concluida, Junio de 2003, (cada salto vertical tiene una altura de 2,3 m).
