# **PROCESOS MORFOLÓGICOS EN CAUCES AFECTADOS POR UN DESCENSO EN SU NIVEL DE BASE. CASO DE ARROYOS EN LA REGIÓN ESTE DE LA PROVINCIA DE SALTA, ARGENTINA**

**Hector Daniel Farias**

## **RESUMEN**

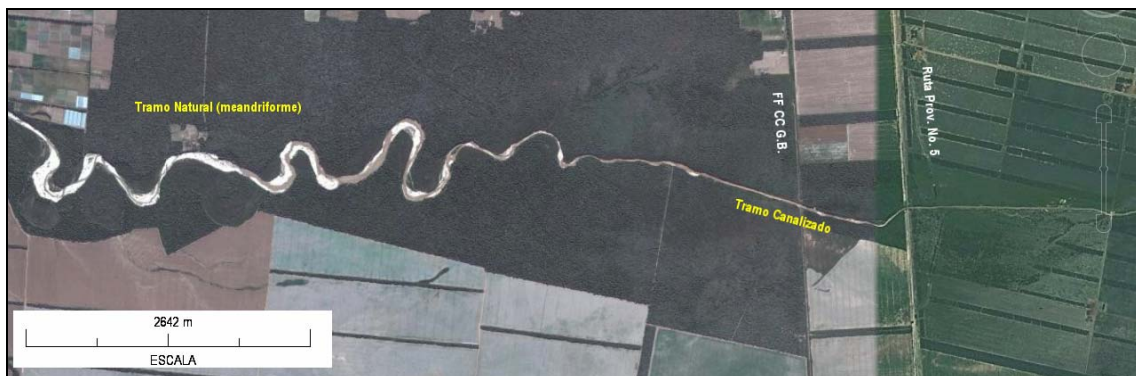
Figura 6.- Arroyo Tortugas en proximidades de la ruta provincial No. 5 y la traza del Ferrocarril Belgrano (escena Jul. 2008).

estar situados unos 200 km al sur del centro de la Sub-región 1, presentan un comportamiento de los cauces marcadamente similar al del caso anterior. En este caso, los dos arroyos analizados (Tortugas –Figura 6- y Cabeza de Vaca –Figura 7-) también muestran indicios de estar experimentando procesos evolutivos caracterizados por fenómenos de incisión y agrandamiento de sus secciones transversales. En ambos casos, las crecidas producidas en estos arroyos han generado el colapso de los puentes sobre el FF CC GB.

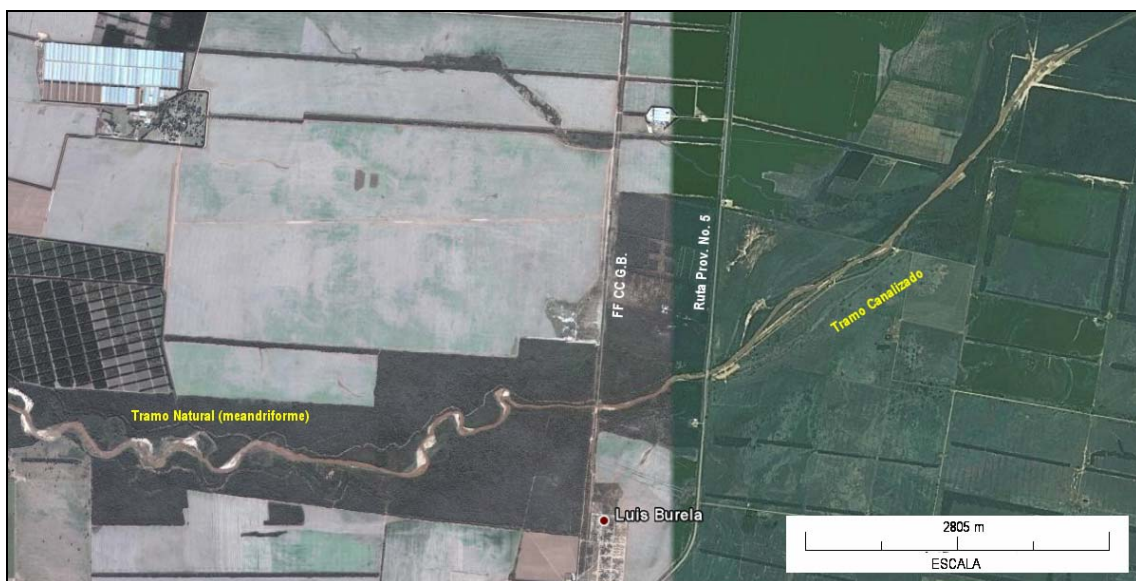
Figura 7.- Arroyo Cabeza de Vaca en proximidades de la ruta provincial No. 5 y la traza del Ferrocarril Belgrano (escena Jul. 2008).

Km 1173,034. Arroyo Cabeza de Vaca. Este arroyo también ha experimentado un importante proceso de metamorfosis fluvial. Como el puente existente tenía una capacidad hidráulica insuficiente, durante las últimas crecidas se produjo un sobrepaso por rebosamiento del flujo que generó la rotura de ambos terraplenes de aproximación quedando la estructura del puente en la región central del cauce. Se recomienda el diseño de un nuevo puente con las características adecuadas, de modo tal de albergar el cauce de crecidas ordinarias (de uno o dos años de recurrencia) en el vano central y reservar los dos vanos laterales para conducir los caudales asociados a recurrencias mayores.

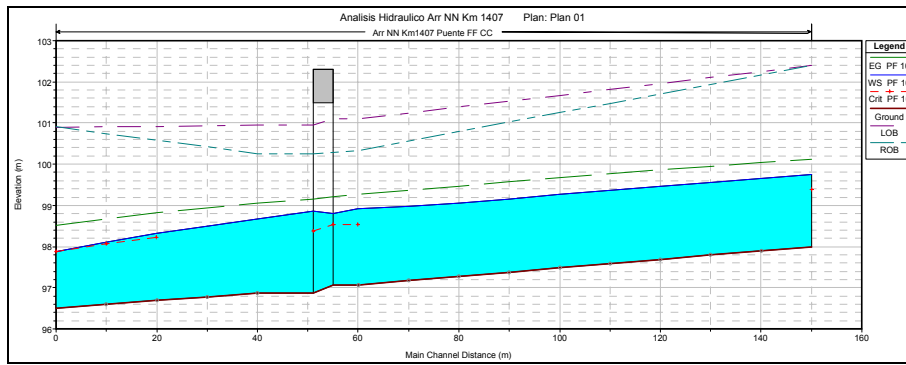
Figura 28.- Arroyo NN Km 1407. Perfil Hidráulico para Q [TR = 100 años].

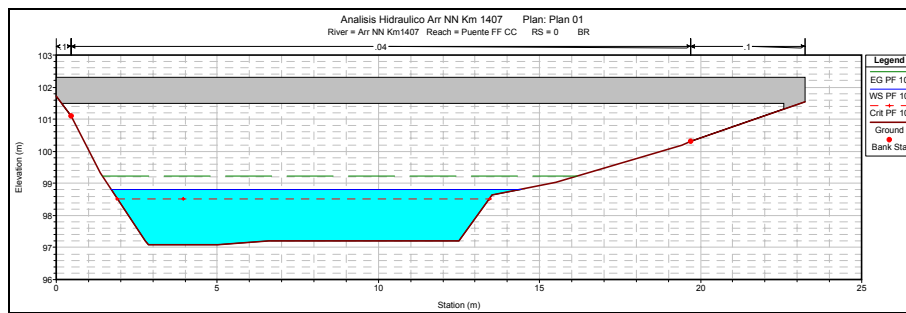
Figura 29.- Arroyo NN Km 1407. Sección Puente L = 25 m para Q [TR = 100 años]. Cota NAM = 98.81.

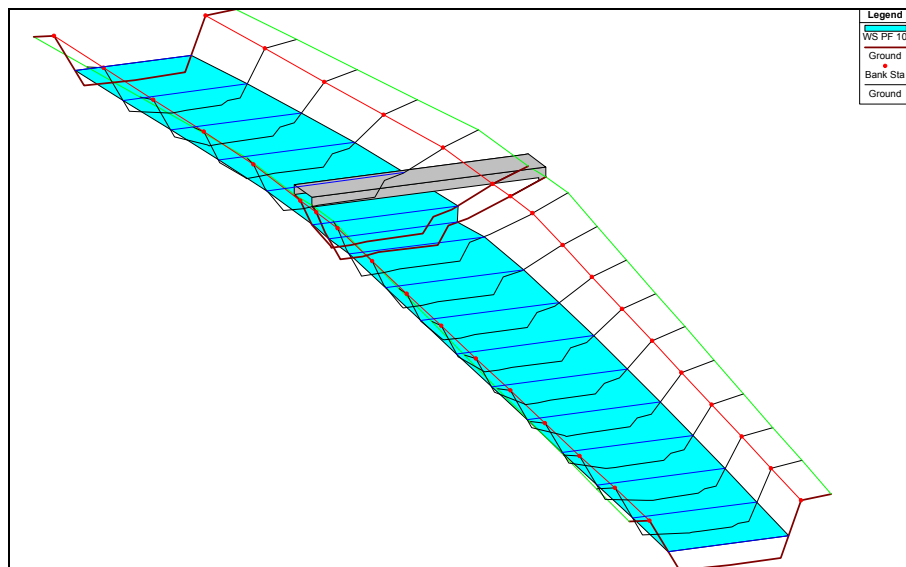
Figura 30.- Arroyo NN Km 1407. Vista 3D (hacia aguas abajo) Mancha Inundacion Puente L = 25 m para Q [TR = 100 años]. Cota NAM = 98.81

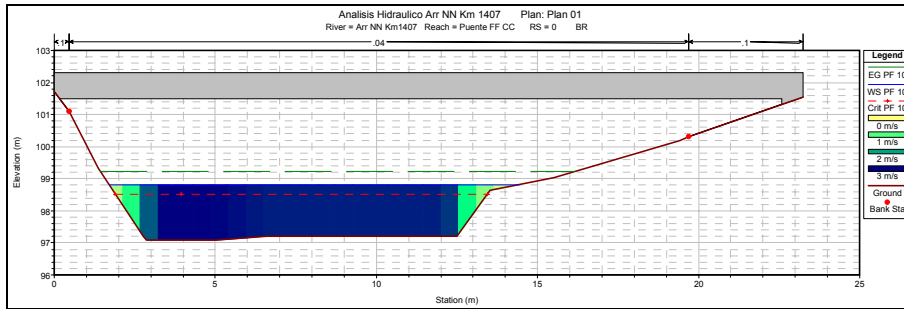
**Figura 31.-** Arroyo NN Km 1407. Distribución de Velocidades, Sección Puente L = 25 m para Q [TR = 100 años]. Cota NAM = 98.81

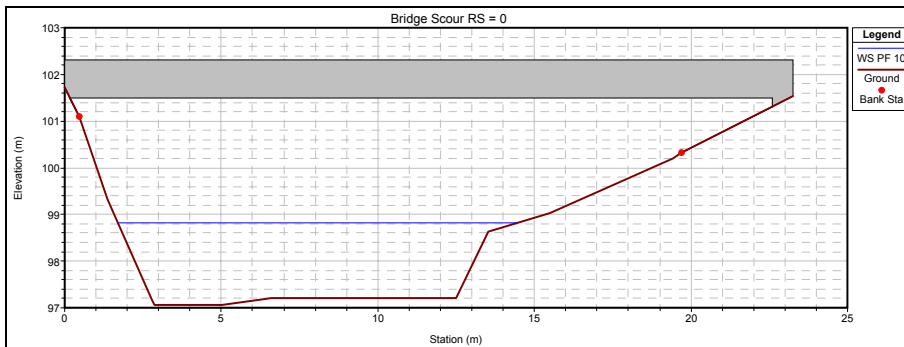
**Figura 32.-** Arroyo NN Km 1407. Erosiones Locales: despreciables.

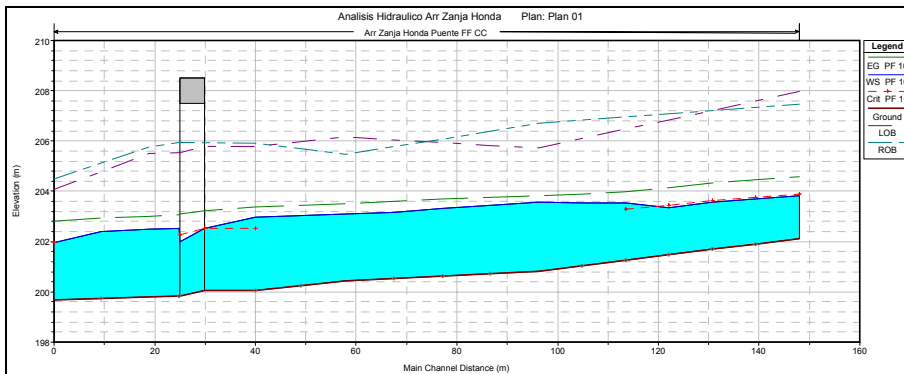
**Figura 33.-** Arroyo Zanja Honda. Perfil Hidráulico para Q [TR = 100 años]

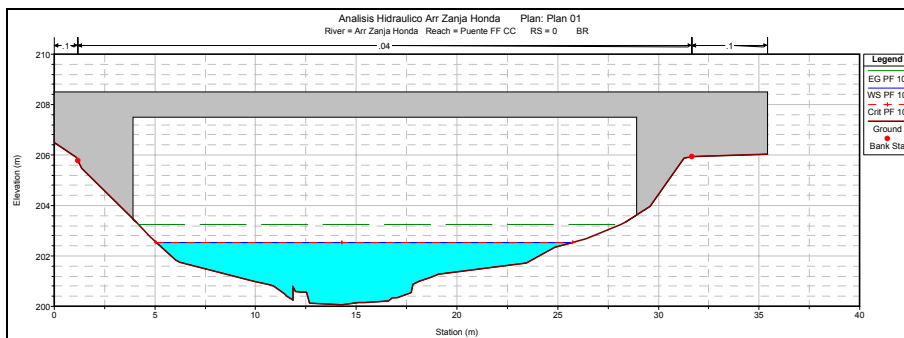
**Figura 34.-** Arroyo Zanja Honda. Sección Puente L = 25 m para Q [TR = 100 años]. Cota NAM = 202.54

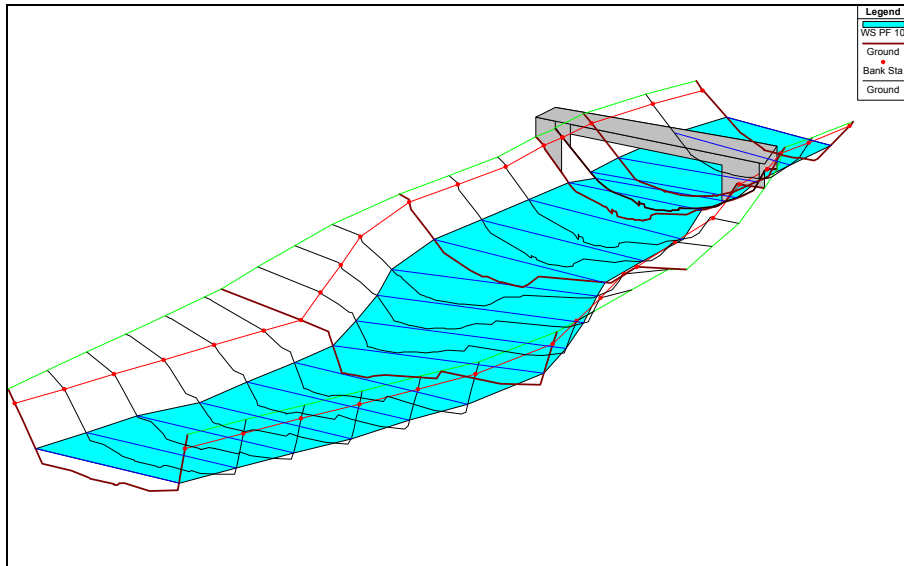
**Figura 35.-** Arroyo Zanja Honda. Vista 3D (hacia aguas abajo) Mancha Inundacion Puente L = 25 m para Q [TR = 100 años]. Cota NAM = 202.54

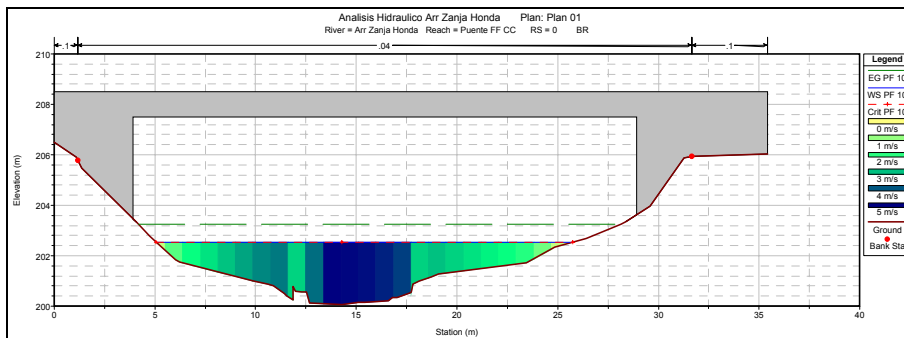
**Figura 36.-** Arroyo Zanja Honda. Distribución de Velocidades, Sección Puente L = 25 m para Q [TR = 100 años]. Cota NAM = 202.54. Arroyo Zanja Honda. Las Erosiones Locales en pilas, por contracción y en estribos son nulas porque el puente no genera efectos de contracción dada su geometría que contiene al cauce en su totalidad. Se puede asumir una erosión accidental del orden de 1 metro para tener en cuenta posibles efectos de troncos depositados en el cauce

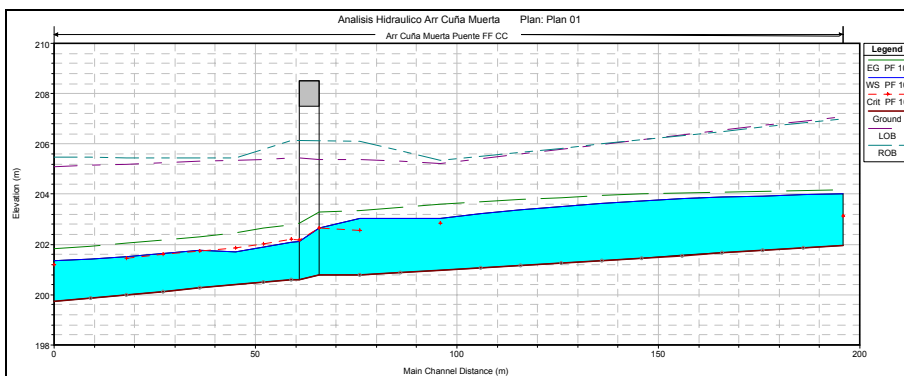
**Figura 37.-** Arroyo Cuña Muerta. Perfil Hidráulico para Q [TR = 100 años]

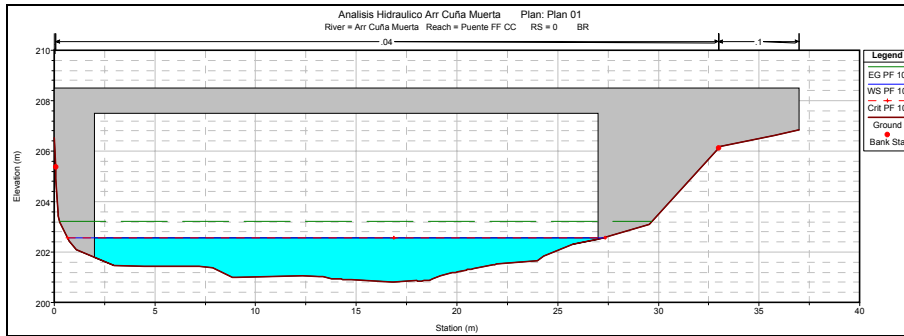
**Figura 38.-** Arroyo Cuña Muerta. Sección Puente L = 25 m para Q [TR = 100 años]. Cota NAM = 202.58

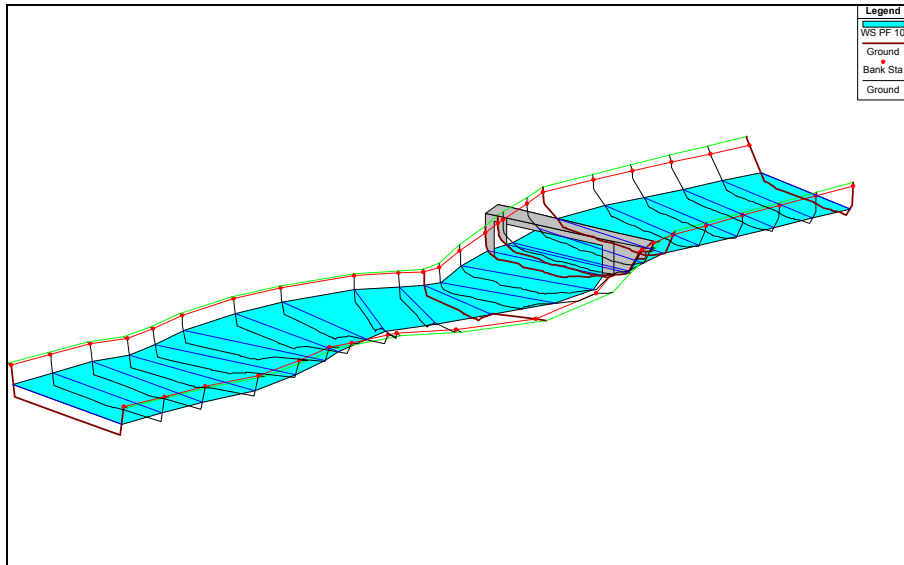
**Figura 39.-** Arroyo Cuña Muerta. Vista 3D (hacia aguas abajo) Mancha Inundacion Puente L = 25 m para Q [TR = 100 años]. Cota NAM = 202.58

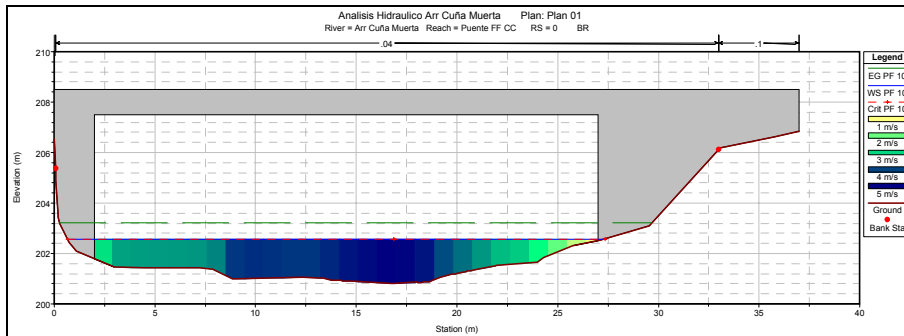
**Figura 40.-** Arroyo Cuña Muerta. Distribución de Velocidades, Sección Puente L = 25 m para Q [TR = 100 años]. Cota NAM = 202.58

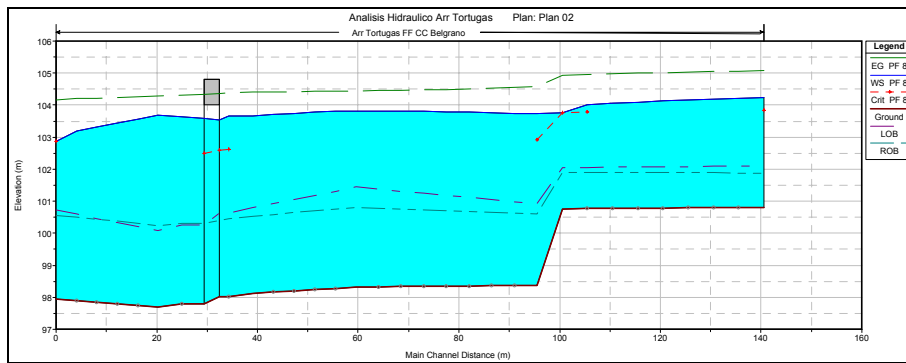
**Figura 42.-** Arroyo Tortugas. Perfil Hidráulico para Q [TR = 100 años]. Condición actual

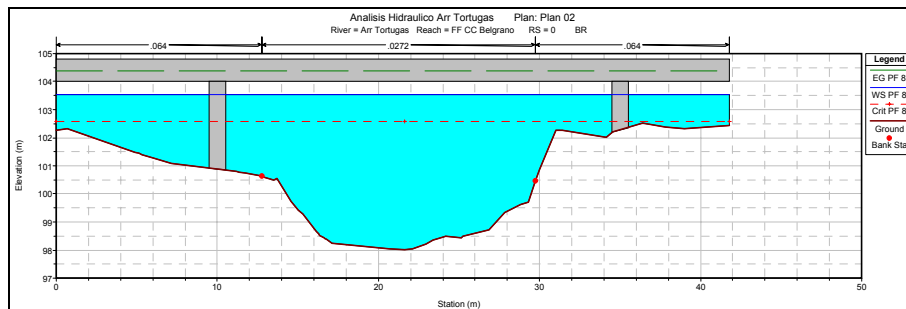
**Figura 43.-** Arroyo Tortugas. Sección Puentes L = 75 m (25x3) para Q [TR = 100 años]. Cota NAM = 103.53. Cond. Actual

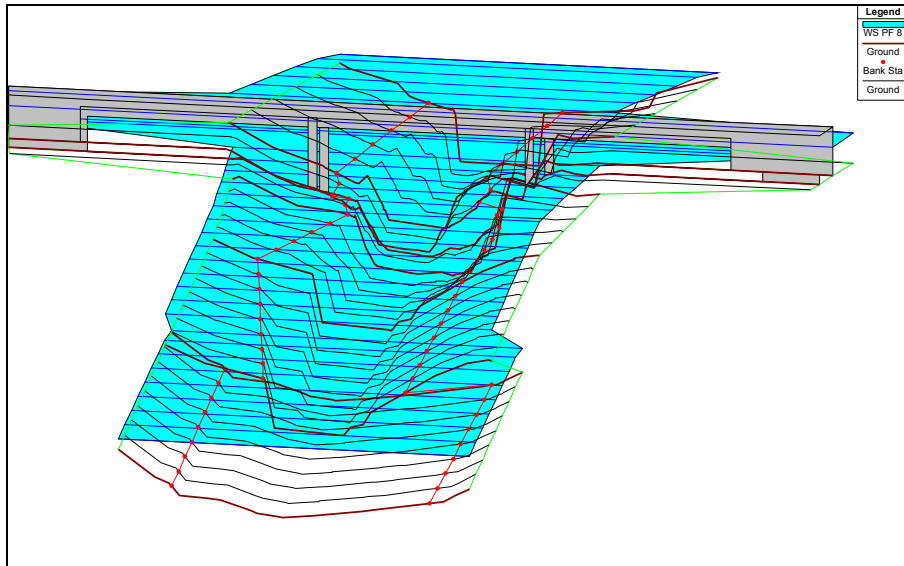
**Figura 44.-** Arroyo Tortugas. Vista 3D (hacia aguas abajo) Mancha Inundacion Puente L = 75 m para Q [TR = 100 años]. Cota NAM = 103.53

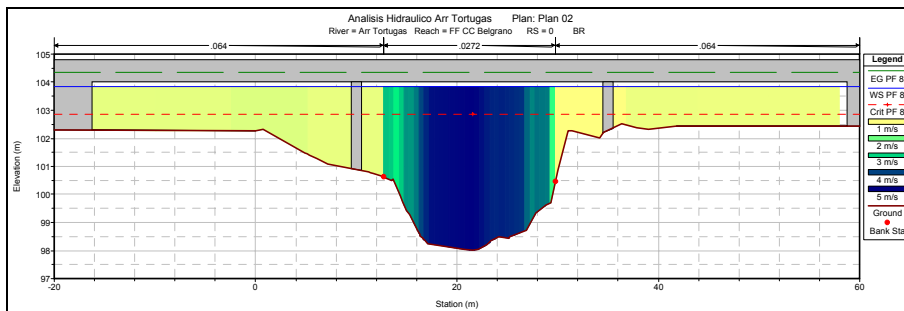
**Figura 45.-** Arroyo Tortugas. Distribución de Velocidades, Sección Puente L = 75 m para Q [TR = 100 años]. Cota NAM = 103.53

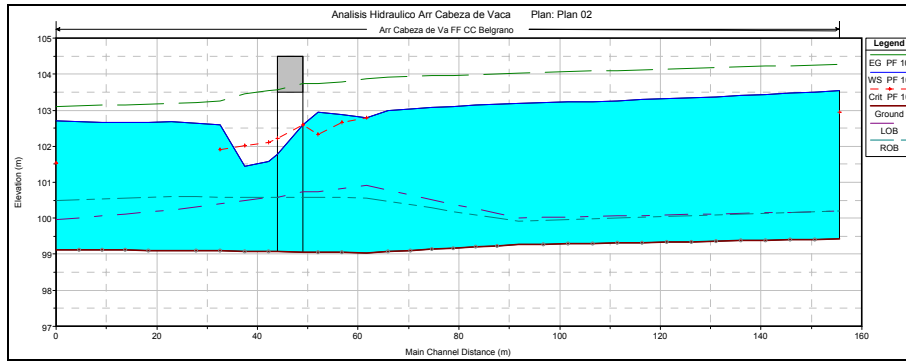
Figura 47.- Arroyo Cabeza de Vaca. Perfil Hidráulico para Q [TR = 100 años]

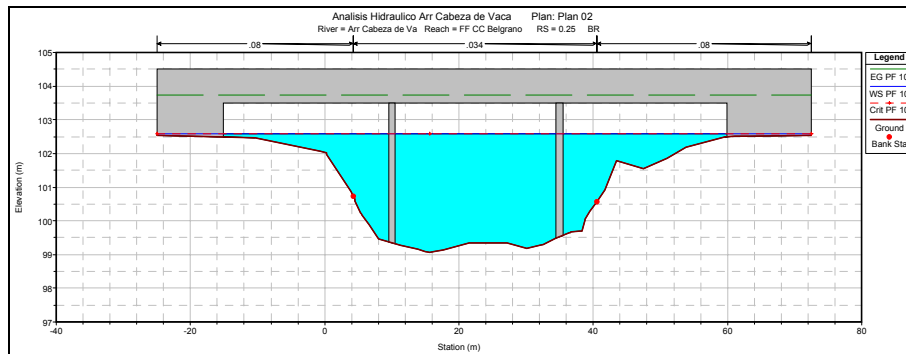
Figura 48.- Arroyo Cabeza de Vaca. Sección Puente L = 75 m (25x3) para Q [TR = 100 años]. Cota NAM = 102.59

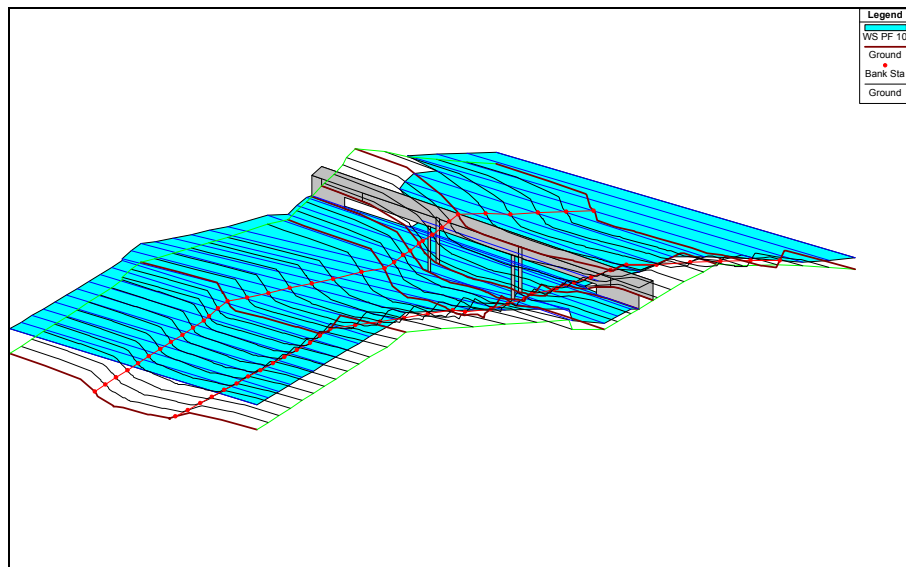
Figura 49.- Arroyo Cabeza de Vaca. Vista 3D (hacia aguas abajo) Mancha Inundacion Puente L = 75 m para Q [TR = 100 años]. Cota NAM = 102.59

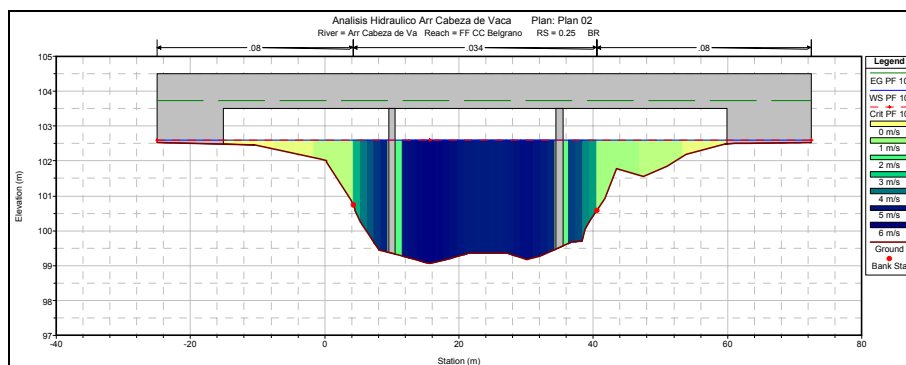
**Figura 50.-** Arroyo Cabeza de Vaca. Distribución de Velocidades, Sección Puente L = 75 m para Q [TR = 100 años]. Cota NAM = 102.59
