ENSANCHE GARGANTA DE DESVIO RIO ANDALGALA HACIA A° LA CAÑADA

Claudio Fernando Bravo

RESUMEN

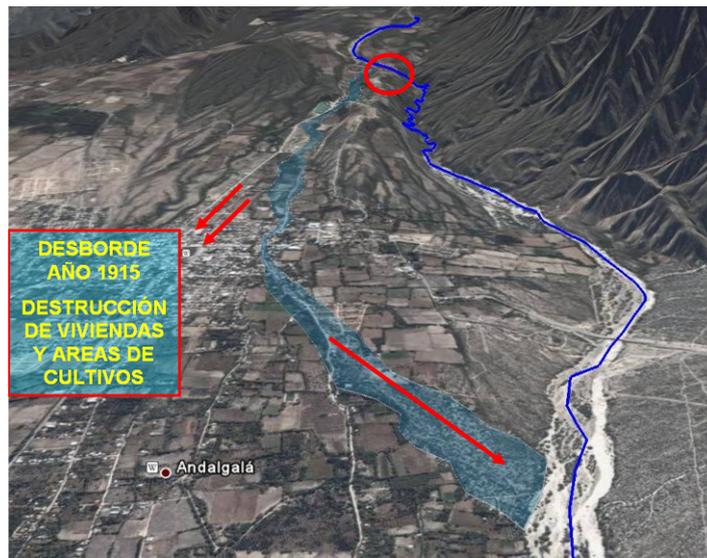
Figura 3 – Ubicación de la obra de desvío (imagen Google)

A lo largo de 81 años de funcionamiento se produjo una erosión en la garganta de desvío que produjo farallones verticales en terreno aluvional de más de 30m, con probabilidad de deslizamiento y una reducción notable del ancho medio del río que pasa de 50m a una sección de apenas 8m. Esta modificación geométrica de la sección de tránsito incidía en el funcionamiento hidráulico del río haciéndolo pasar de un régimen netamente torrencial a un régimen tranquilo con el peligro real de desborde por sobre el terraplén de cierre en el antiguo cauce del río.

Como solución al problema puntualizado se planteo una adecuación del cauce, tanto en el sector anterior al ingreso a la garganta como en ella misma a geometrías compatibles a un escurrimiento hidráulico más seguro asociado a los niveles de resguardo del terraplén de cierre original, y que además permita el tránsito de posibles aluviones característicos del entorno natural. El proyecto planteo la descarga de laderas a valores compatibles de seguridad al deslizamiento, la protección del pie de ambas barrancas del nuevo cauce, como así también de barreras transversales permeables en arco que orienten hacia el centro del cauce el flujo principal, ambas constituidas con grandes piedras, material que abunda en el lugar.

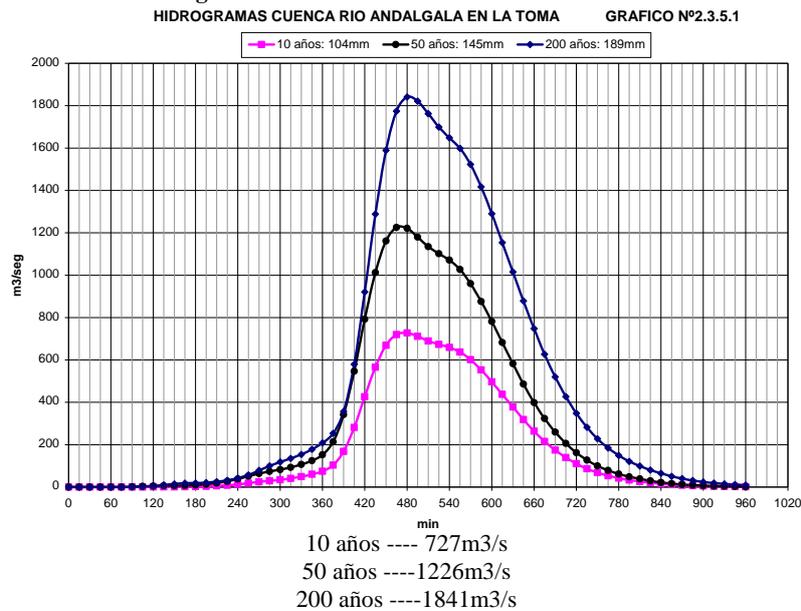
Asociado a este estudio de precipitaciones obtuvo el siguiente orden de magnitud de los caudales pico de creciente: Ver grafico 1
