CONTROL DEL FENÓMENO DE AGRADACIÓN - DEGRADACIÓN DEL RÍO PIURA, MEDIANTE REALINEAMIENTO DEL CAUCE PRINCIPAL INFERIOR FENÓMENO EL NIÑO, PIURA, PERÚ

César Adolfo Alvarado Ancieta¹ (Perú) y Bernd Ettmer² (Alemania)

La erosión humana en la cuenca alta acompañada del Fenómeno de El Niño altera los regímenes hidrológicos y de transporte de sedimentos en el río Piura, en extremo norte del Perú. Una presa y obras de encauzamiento existentes en la cuenca baja producen el desequilibrio en la forma de planta y geometría del río; sin embargo dichas obras son necesarias para la protección contra inundaciones a fin de evitar daños sustanciales en la propiedad, tales como infraestructura y áreas de irrigación existentes. Finalmente, la desviación del curso o cauce natural de un río en su cuenca baja genera un problema complejo en la morfología del río. Como consecuencia de esto sucede el fenómeno de agradación-degradación significando el tener que adoptar medidas de mitigación a fin de luchar contra los cambios de los niveles de fondo del río, si no se toman en cuenta medidas adecuadas para resolver el problema. Una efectiva evaluación del cauce del río en el proceso de agradación-degradación d

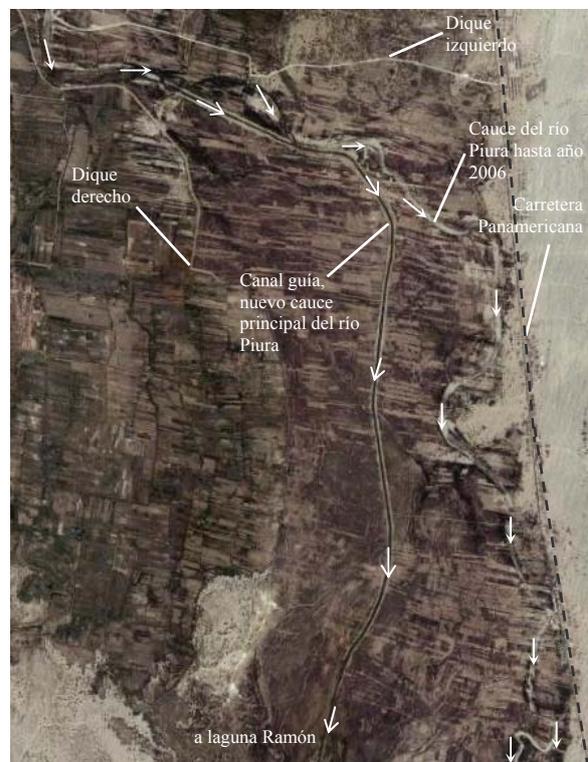
Figura 1.- Realineamiento del cauce principal del río Piura en el tramo final sin encauzar (excavación de canal guía, fines del año 2006) hasta su descarga en la laguna Ramón (Fuente: Google Earth 2007©).

sin encauzar mediante un canal guía, que ha sido ejecutado a fines del año 2006, ver Figuras 1 y 23, como obra de mitigación, para un posterior alargamiento del encauzamiento favoreciendo las condiciones hidráulicas del tramo inferior existente encauzado y por lo tanto la lucha paulatina contra el fenómeno de sedimentación-erosión o agradación-degradación.

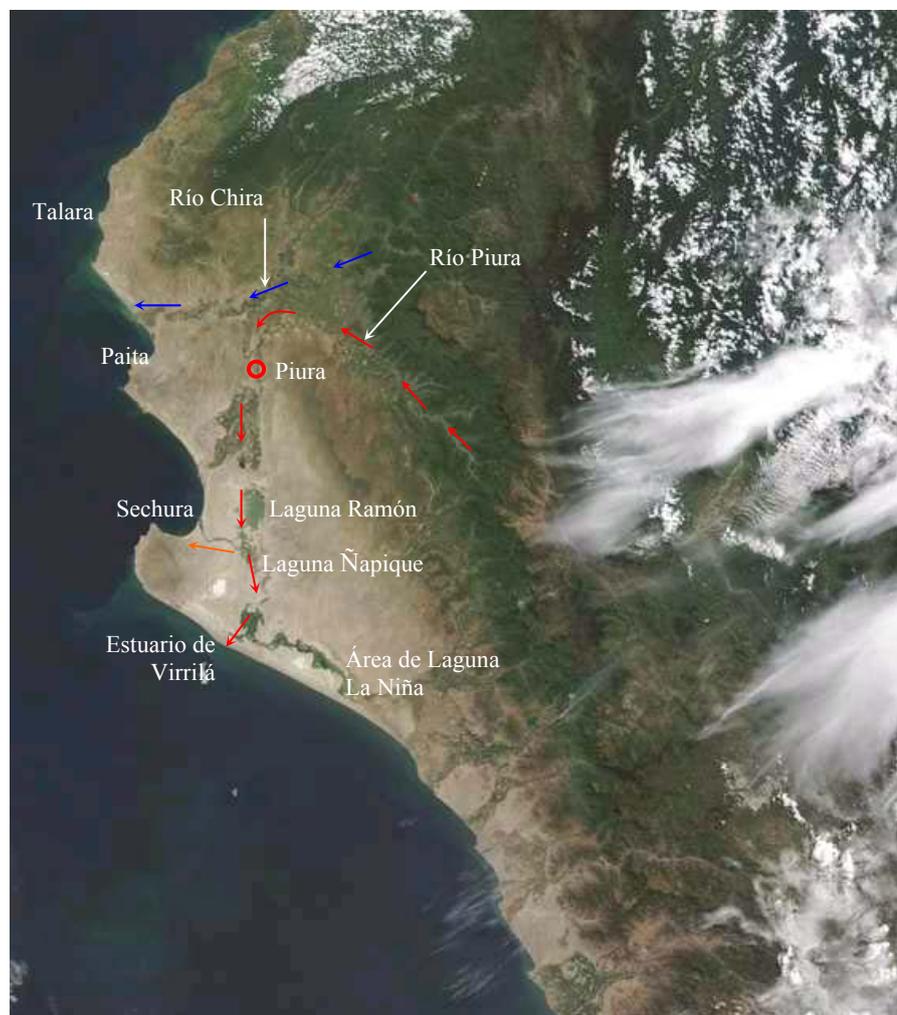
Figura 2.- Vista satelital del río Piura en su trayecto desde su cuenca alto-andina, formando las lagunas Ramón, Ñapique y La Niña en la zona del Bajo Piura, hasta su salida al Océano Pacífico por el estuario de Virrilá. Obsérvese el cauce antiguo en la salida por Sechura, hoy convertido en un dren (Fuente: Google Earth 2003©).

aquél entonces. La apuesta agrícola sobre la margen derecha del río se acelera hacia 1954 con las obras de derivación del río Quiroz hacia el río Chipillico, que finalmente es derivado hacia el río Piura con el desarrollo de la irrigación San Lorenzo, lo que obliga paulatinamente a desviar el río mediante diques de tamaño mediano que van encauzando poco a poco al río y permiten dirigir su curso hacia el denominado complejo lagunar Ramón - Ñapique, ver Figura 2.

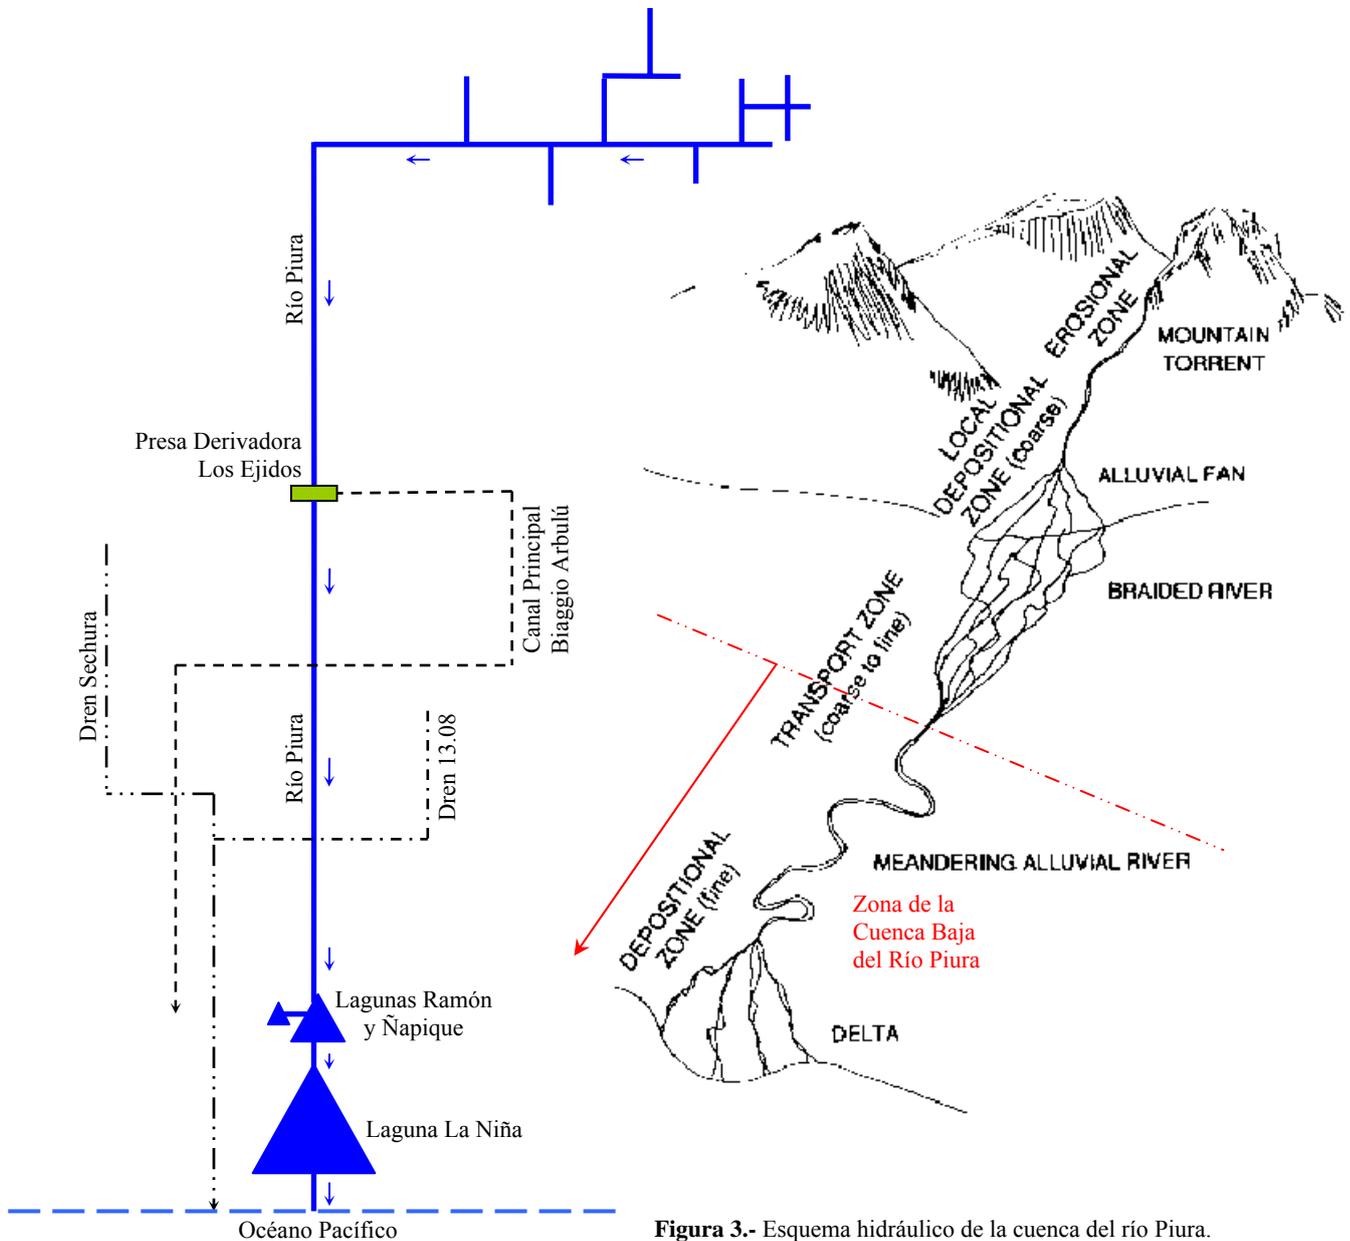
Figura 3.- Esquema hidráulico de la cuenca del río Piura.

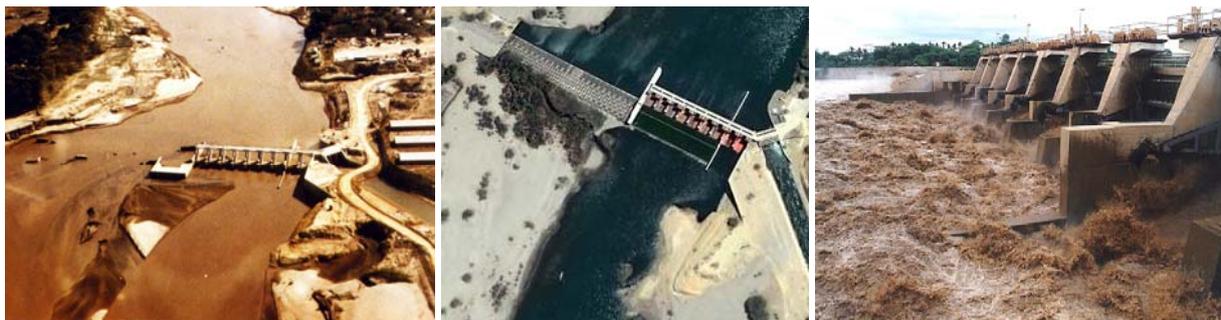
Figura 4.- Presa derivadora Los Ejidos en el río Piura (Fuente: [20, 21]). Izquierda, colapso del vertedero fijo (El Niño, 1983). Centro, actual (Fuente: Google Earth 2007©). Derecha, tránsito de avenida máxima registrada (El Niño, 1998).

El fenómeno de El Niño hace su aparición entre 1982 y 1983, produciéndose roturas y la destrucción total de aproximadamente 15 km de diques, destrucción del aliviadero fijo de la presa Los Ejidos en Mayo de 1983, ver Figura 4, además de la erosión de las márgenes de una importante longitud del río a orillas de la ciudad, que en aquél entonces no se encontraba protegida como en la actualidad por taludes revestidos de concreto y más bien se conformaba de diques de materiales sueltos, ver Figura 5.

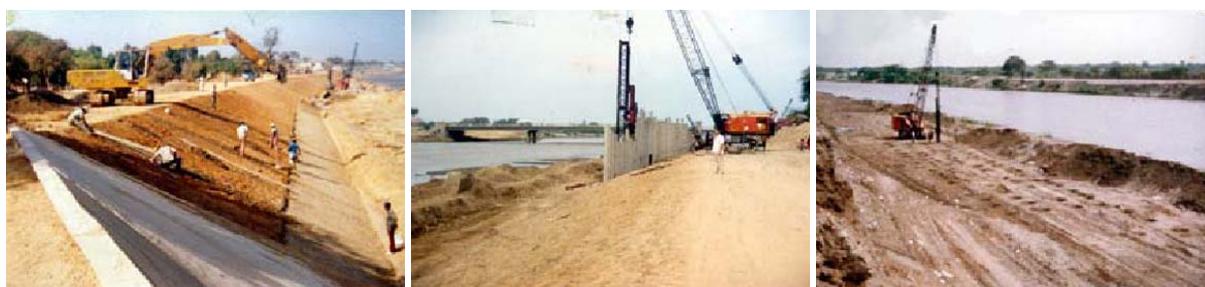
Figura 5.- Construcción del sistema de protección contra inundaciones en el tramo que el río Piura atraviesa el área urbana mediante el revestimiento de los taludes de concreto después del fenómeno de El Niño, 1983 (Fuente: Proyecto Especial Chira-Piura, 1983).

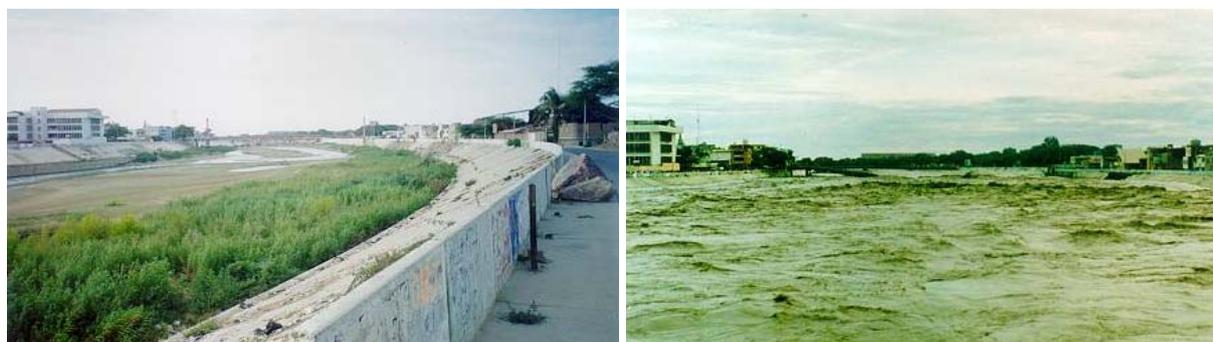
Figura 6.- Río Piura. Izquierda, vista de las protecciones de talud de concreto en el tramo que el río atraviesa el área urbana (2001). Derecha, aguas arriba colapso del puente San Miguel (El Niño, 1998).

Entre 1998 y 1999 nuevamente hace su aparición el fenómeno de El Niño, con una magnitud mayor que todos los eventos registrados desde 1890, con una rotura del dique izquierdo a 0.5 km aguas arriba del Dren Alcantarilla 13.08, además de la pérdida de tres importantes puentes, ver Figuras 6, 7, 8 y 9, habiéndose estimado dos años más tarde que en aquella oportunidad transitó una avenida inferior a los 3200 m³/s, Ref. [1, 5, 6, 7, 8].

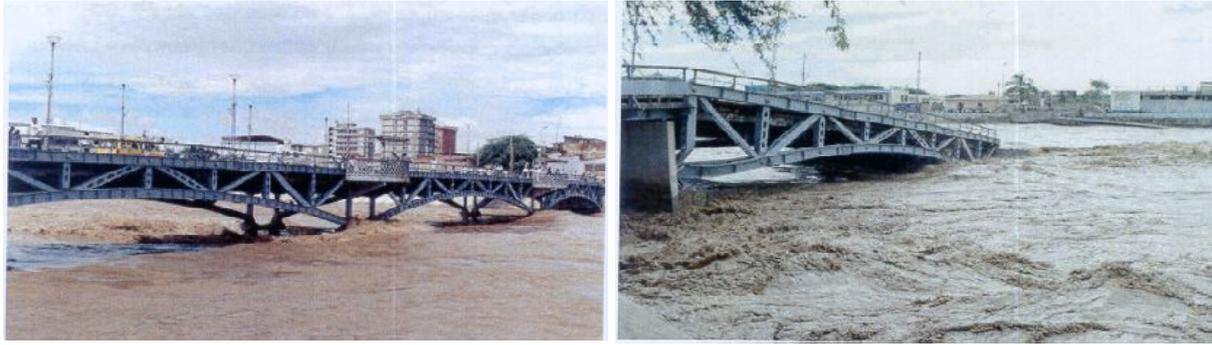
Figura 7.- Río Piura. Colapso del puente San Miguel o puente Viejo (El Niño, 1998).

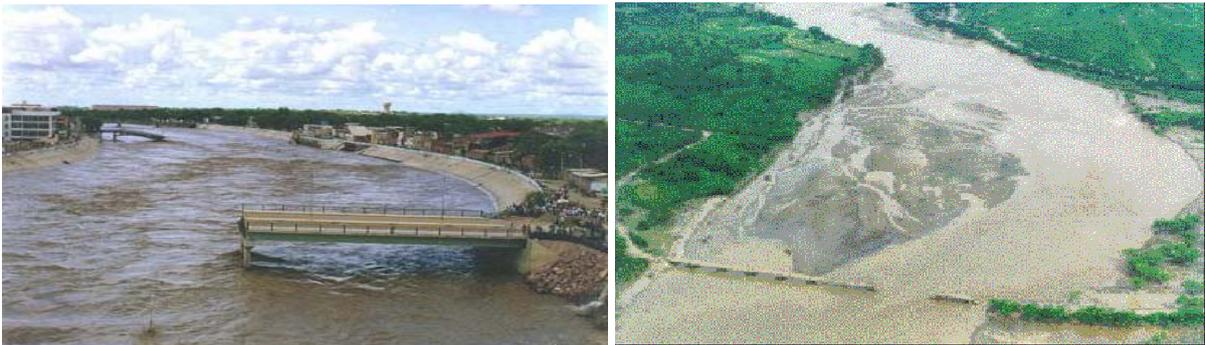
Figura 8.- Río Piura. Izquierda, aguas arriba colapso del puente San Miguel o puente Viejo y aguas abajo colapso del puente Bolognesi en el tramo que el río atraviesa la ciudad de Piura (El Niño, 1998). Derecha, colapso del puente Independencia ubicado en el área rural de Piura.

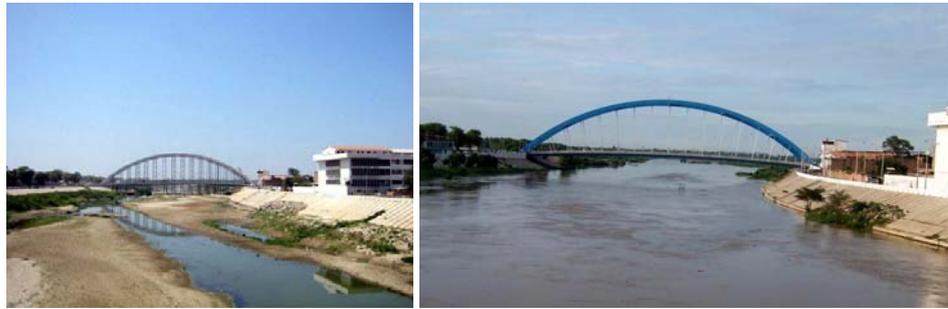
Figura 9.- Río Piura. Izquierda y derecha, nuevo puente Bolognesi. Nótese las protecciones de taludes de concreto en el tramo que el río atraviesa la ciudad (Piura, 2006).

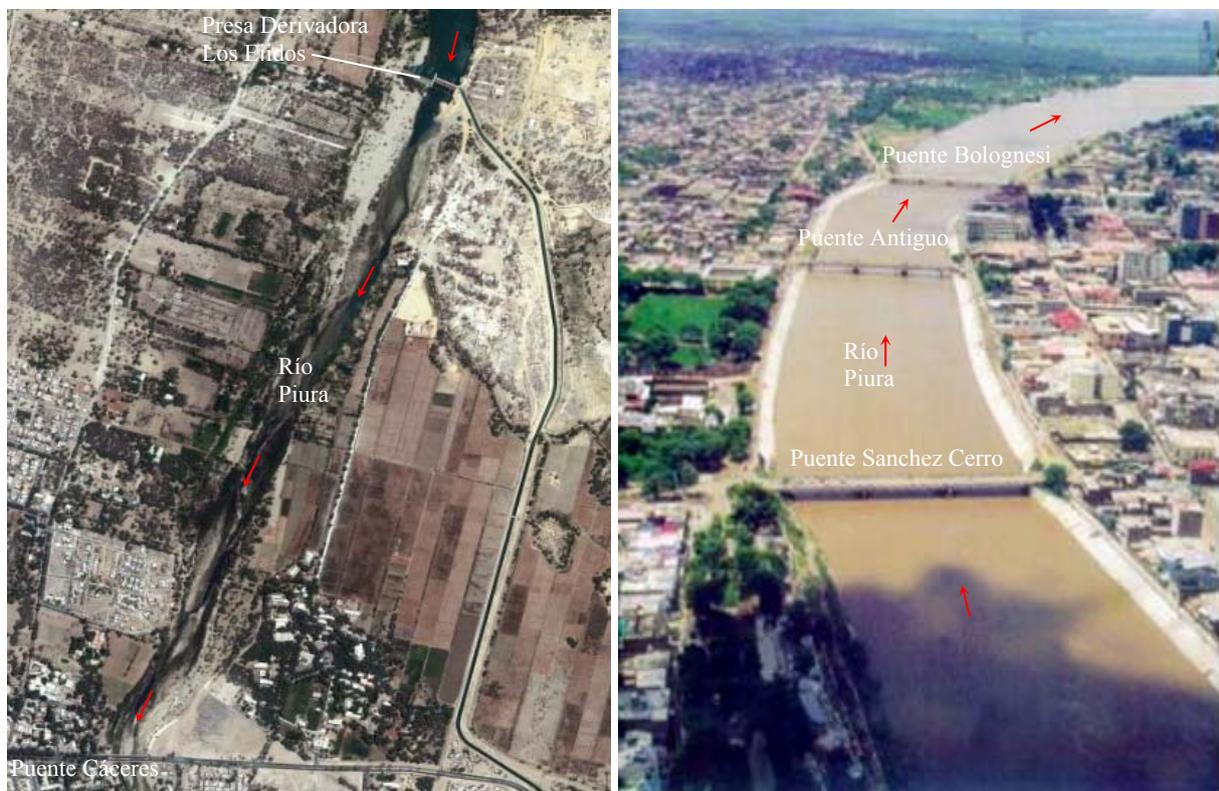
Figura 10.- Río Piura. Izquierda, tramo comprendido desde la presa derivadora Los Ejidos hasta el ingreso a la ciudad de Piura, en el puente Cáceres. Derecha, vista del río Piura de aguas arriba hacia aguas abajo (Fuente: Google Earth 2007©).

- i) El tramo superior entre la presa derivadora Los Ejidos y la culminación de los diques de protección; este tramo comprende una longitud a lo largo del thalweg de 33.3 km (progresivas entre km 0+000 y km 33+300) e incluye la zona urbana de Piura / Castilla, ver Figuras 10, 11 y 12, donde el río se encuentra prácticamente canalizado; aguas abajo, donde comienzan las amplias áreas de irrigación del Bajo Piura, el río se encuentra encauzado y en consecuencia impedido en su desarrollo natural, y

- Tramo km 0+114 a km 20+657 (Los Ejidos - Puente Independencia), pendiente de $s = 0.022 \%$, ver Figuras 10, 11 y 23.
- Tramo km 20+657 a km 33+300 (Puente Independencia - 4.4 km aguas abajo cruce de alcantarilla del Dren 13.08), pendiente de $s = 0.020 \%$, ver Figuras 11, 12 y 23.

Aguas abajo de la zona urbana, hasta la zona del Puente Independencia, el río comienza a formar un cauce principal, que es limitado en algunos metros por terrazas laterales, ver Figura 10. El cauce principal tiene un ancho entre 100 m y 200 m, pero con una gran variación, sin encontrarse ninguna vegetación significativa, mientras que en las terrazas la vegetación es copiosa; en la mayoría de su longitud estas tienen desarrollo agrícola.

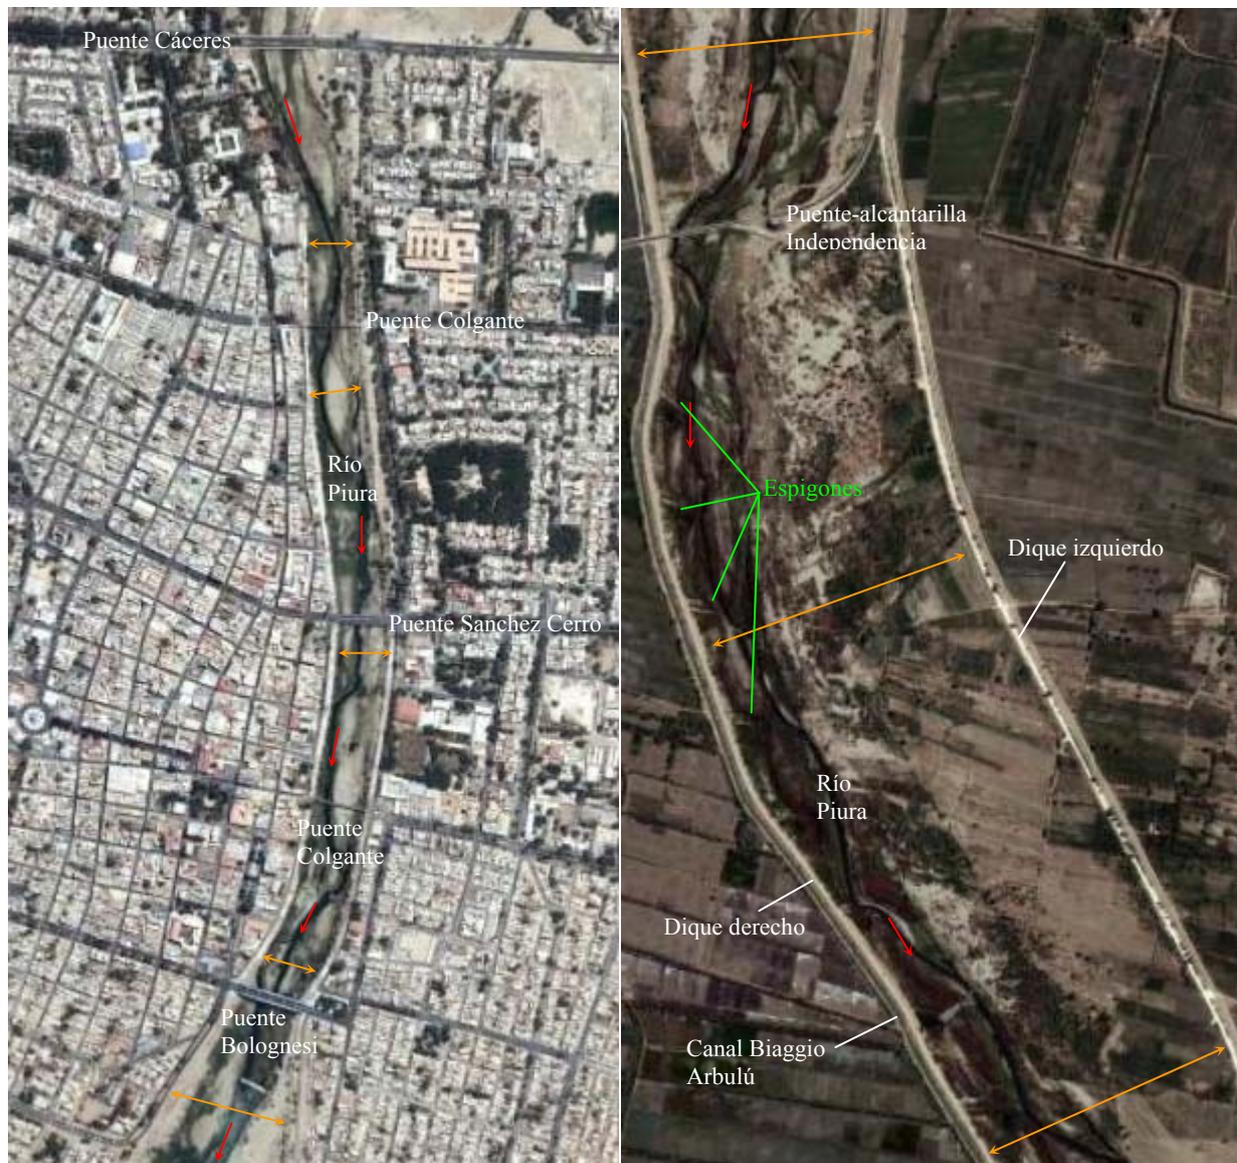
Figura 11.- Río Piura. Izquierda, encauzamiento con protección de taludes revestidos de concreto en el tramo que el río cruza la ciudad de Piura. Derecha, encauzamiento del río mediante diques de tierra con protecciones de pie de enrocado y espigones. Obsérvese la diferencia entre la anchura de encauzamiento en el tramo de ciudad, de unos 110 m en promedio, al tramo en las afueras de la ciudad, en el área rural, de 600 m en promedio. Figuras a similar escala (Fuente: Google Earth 2007©).

En la zona aguas abajo del Puente Independencia, el cauce principal tiene un ancho algo mayor al del tramo anterior y las orillas no son muy altas y tienen taludes más tendidos, ver Figura 11.

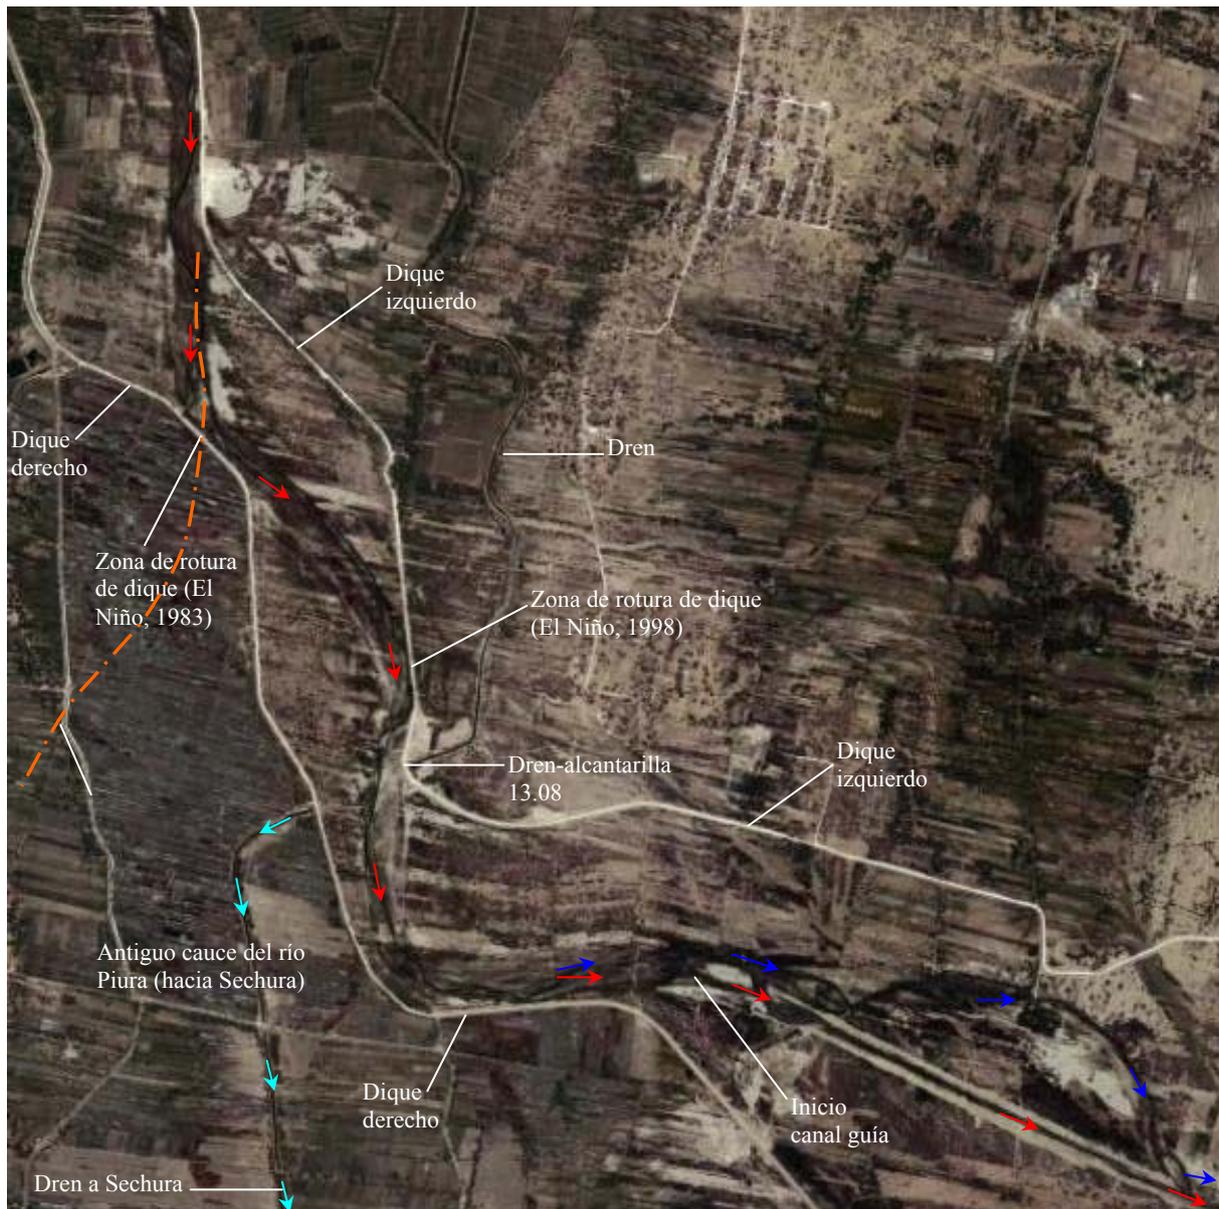
Figura 12.- Singularidades del encauzamiento del río Piura mostrando las zonas de falla de los diques derecho e izquierdo durante las máximas avenidas de los Fenómenos de El Niño 1983 y 1998 respectivamente. Obsérvese la zona del antiguo cauce del río Piura en su anterior desembocadura en Sechura. Inferior derecha, inicio del canal guía (construido a fines del 2006) para la rectificación del cauce principal (proyectado el año 2001) en el tramo comprendido entre el final del encauzamiento existente y el ingreso del río Piura a la laguna Ramón.

- En la progresiva 9+361, el sifón de cruce del canal “Biagio Arbulú”, con una cota superior correspondiente al techo de la losa de concreto de 18.40 m snm, que impide la erosión continúa del cauce. La superficie del concreto forma hoy día el fondo del cauce.
- En la progresiva 29+000, la alcantarilla del Dren 13.08 cruza el cauce. La protección superior de la alcantarilla tiene la cota de 13.10 m snm, que corresponde aproximadamente a la cota del fondo del río en ese tramo, ver Figura 12.

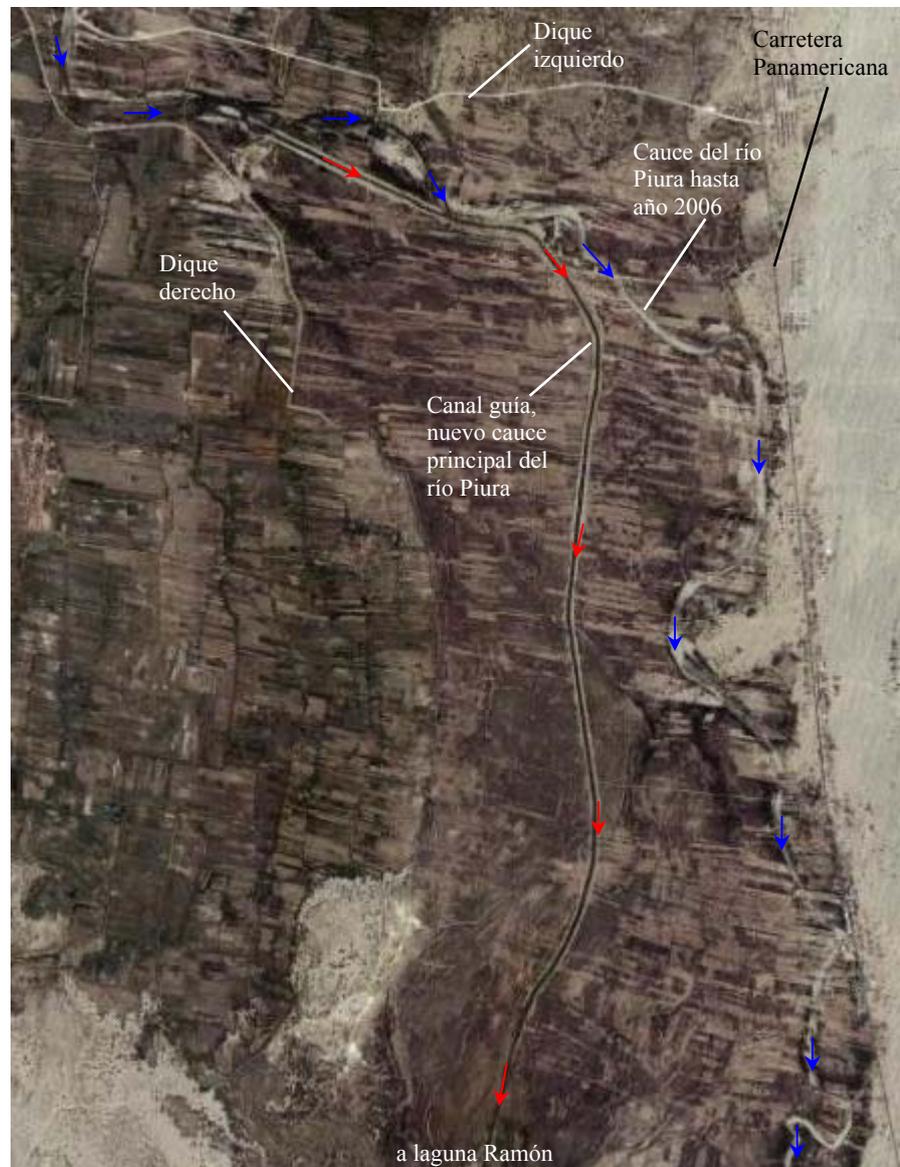
Figura 13.- Realineamiento del cauce principal del río Piura en el tramo final sin encauzar (excavación de canal guía, año 2006) hasta su descarga en la laguna Ramón (Fuente: Google Earth 2007©).

grandes meandros hacia la zona de la antigua laguna Ramón. Es así como el río forma varios pequeños brazos que se ramifican y vuelven a unirse, ver Figura 13. Esa observación cumple según Lane (1957), en que el río se encuentra en la parte intermedia entre ríos meandriformes y entrelazados.

En la zona del complejo Ramón / Ñapique continua la forma entrelazada. Debido a la pequeña pendiente en esa zona, ver Figura 13, es que en el río con caudales pequeños se producen inundaciones en amplias áreas y para niveles de pelo de agua superiores a 7.20 m snm, parte de los caudales embalsan la laguna Ñapique. Cabe

- Tramo km 33+300 a km 50+700 (sin encauzamiento, cauce predominante), pendiente de $s = 0.048 \%$, ver Figura 13.
- Tramo km 50+700 a km 59+800 (sin encauzamiento, cauce predominante), pendiente de $s = 0.012 \%$, ver Figura 14.
- Tramo km 59+800 a km 71+800 (sin encauzamiento, cauce predominante), pendiente de $s = 0.042 \%$, ver Figura 14.

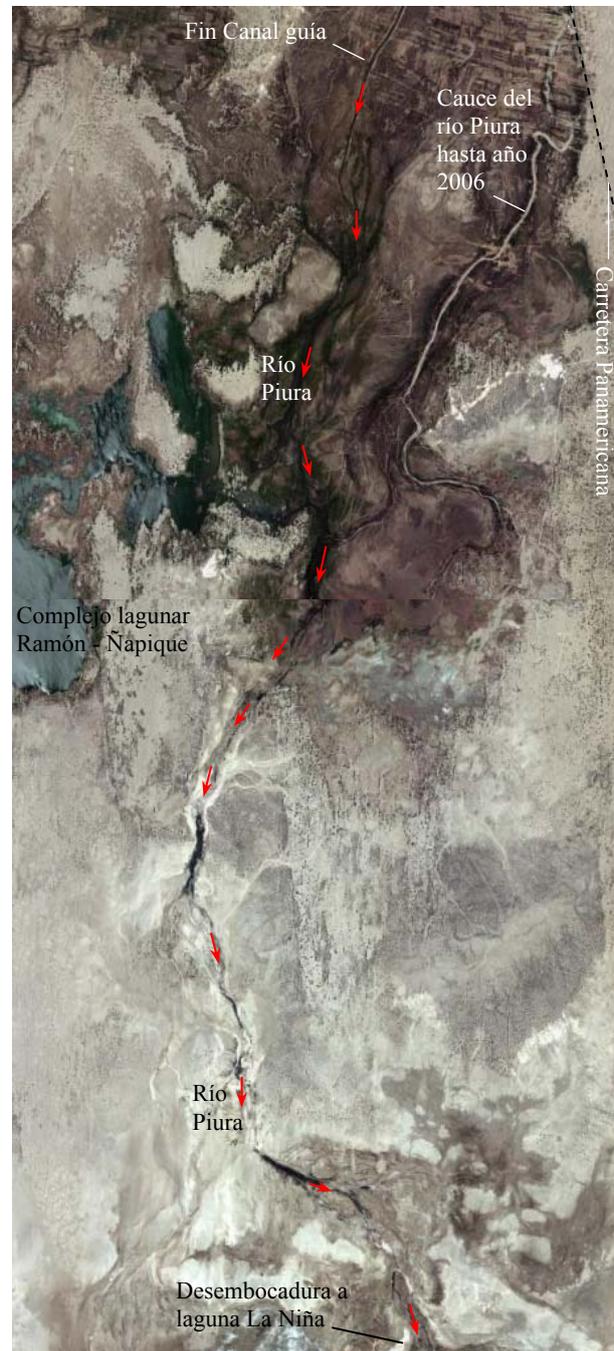
Figura 14.- Izquierda, cauce del río Piura después de su realineamiento mediante el canal guía, atravesando el complejo lagunar Ramón - Ñapique y hacia laguna La Niña. Derecha, tramo final del río Piura comprendido entre el complejo lagunar Ramón - Ñapique y su desembocadura en la laguna La Niña (Google Earth 2007©).

En el tramo del río Piura entre el final del encauzamiento y la entrada a la Laguna Ramón, las secciones transversales del cauce, muestran un ancho amplio, comprendido entre 3 km a 6 km, ver Figura 14.

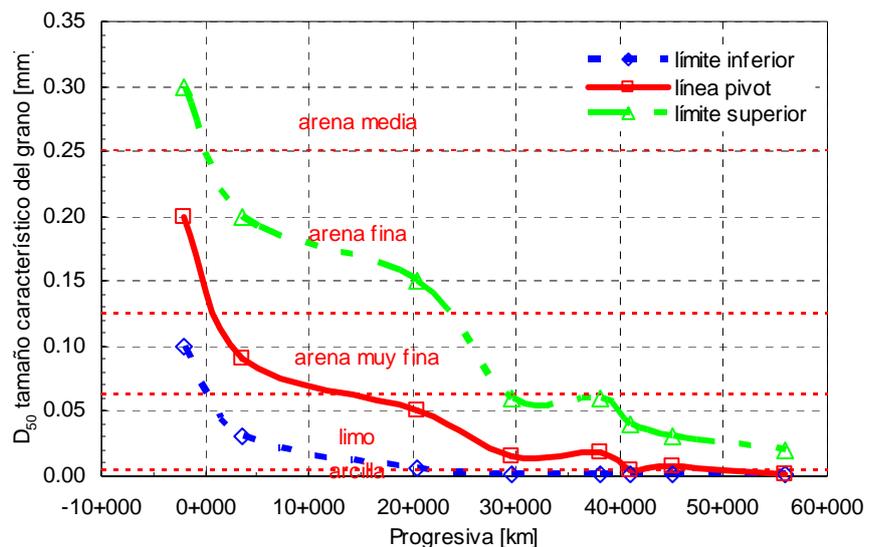
Figura 15.- Función de distribución uniforme del tamaño característico de la partícula de sedimento, D_{50} .

En base a una campaña de muestreo, año 2000, analizando el material de fondo del cauce del río Piura en el trayecto comprendido desde aguas arriba de la presa derivadora Los Ejidos hasta el ingreso a la laguna Ramón, se presenta en la Tabla 1 la clasificación del tamaño de las partículas de sedimentos para las dimensiones características D_{10} , D_{50} y D_{90} , que sirvieron de base para el análisis de agradación - degradación (sedimentación - erosión) del río y determinación del tipo de material predominante en el fondo, así como también determinar la función de distribución uniforme del tamaño característico de la partícula de sedimento, D_{50} , Figura 15.

Tal como se observa en la Tabla 1, la variación del diámetro (D_{50}) es, desde Los Ejidos de 0.2 mm a 0.09 mm en la Ciudad de Piura, 0.05 mm en el Puente Independencia y 0.015 a la altura de la alcantarilla de cruce del Dren 13.08. De las Figuras 15 y 16 se observa claramente que siguiendo el curso, el material depositado se hace cada vez más fino, y que el material tiene poca resistencia contra las fuerzas del flujo de agua. Debido a esa pequeña resistencia, la estabilidad del fondo y de las orillas del cauce prácticamente no existe, siendo una de las razones para la erosión y el cambio del cauce principal durante las avenidas. Asimismo, mientras que las tres primeras muestras se obtuvieron en zonas donde predomina el proceso de erosión, se observa que la cuarta muestra se obtuvo en la zona donde se inicia el proceso de sedimentación con material de suspensión, en vista de la presencia de un alto porcentaje de arcilla (15%). Ya en el tramo del río entre la zona encauzada y la salida del complejo lagunar, los suelos varían entre limos arenosos y limos arcillosos.

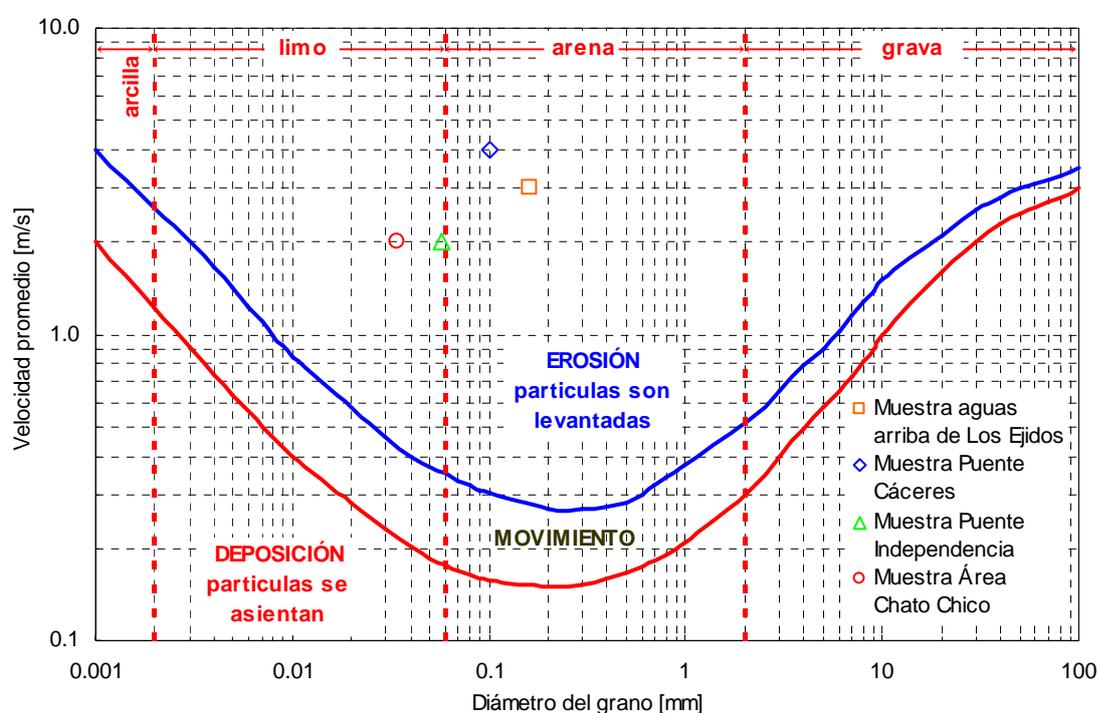
Figura 16.- Diagrama de Hjulström, velocidad crítica promedio para las muestras de sedimentos tomadas a lo largo del río Piura, estimado para avenida de $3200\text{ m}^3/\text{s}$ (Fuente: B. Ettmer, 2000).

[31] hasta una fracción de flujo de 6 N/mm^2 a 10 N/mm^2 . Según Hjulström [31], ver Figura 16, el movimiento de los materiales del fondo para el mismo diámetro determinante comienza con velocidades promedios de entre 0.2 m/s y 0.4 m/s . Este diámetro determinante del material de fondo implica que aproximadamente un 70% del material es más pequeño que el diámetro de 0.0625 mm y que un 30% del material es mayor dimensión que 0.0625 mm , que es el límite entre limos y arenas, conforme la clasificación de la American Geophysical Union [15]. Siendo el material muy uniforme, éste material de

En base al diámetro determinante de los materiales del fondo del río ($D_d = 0.045 \text{ mm}$), la estabilidad del fondo del cauce es dada según Lange/Lecher [31] hasta una fracción de flujo de 6 N/mm^2 a 10 N/mm^2 . Según Hjülström [31], ver Figura 16, comienza el movimiento de los materiales del fondo para el mismo diámetro determinante con velocidades promedio entre 0.2 m/s y 0.4 m/s .

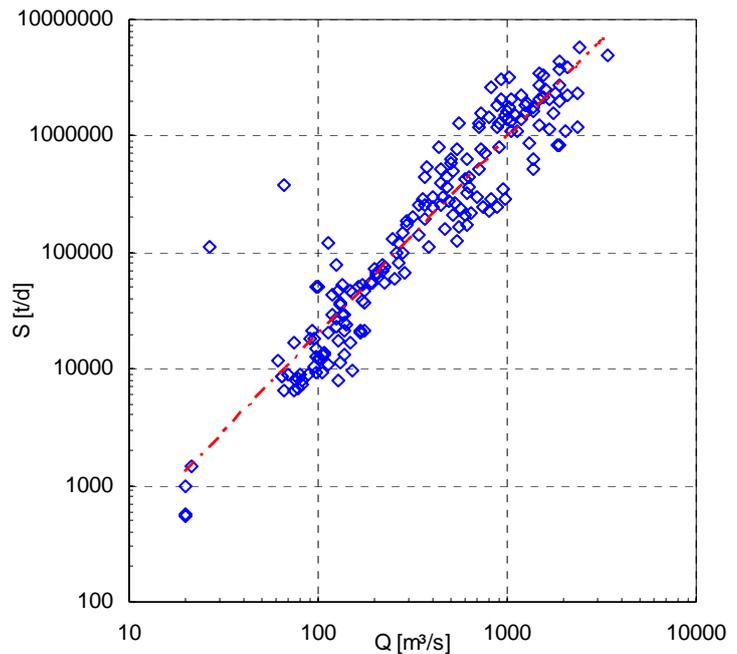
Figura 17.- Ploteo de tasa de sedimentos en suspensión y caudales en el río Piura para los periodos de avenidas, El Niño, de 1973, 1983 y 1998, entre los meses de Febrero y Abril, estimados en base a la avenida de 1983 y medida en el puente Piura.

En base a mediciones de sedimentos en suspensión registrados durante la avenida de El Niño de 1983, se estimaron los correspondientes para los máximos eventos de El Niño de 1972 y 1998, ploteándose la data obtenida para los tres eventos históricos en la Figura 17.

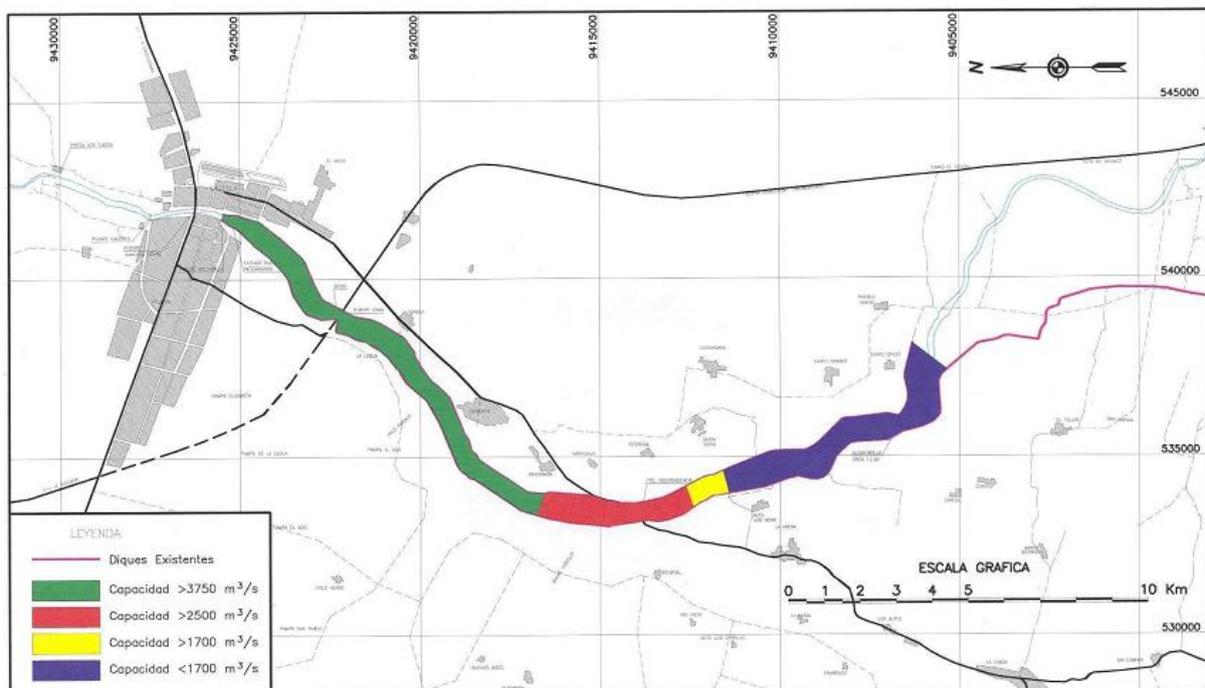
Figure 18.- Capacidad de descarga del cauce del río Piura sin desbordamiento de los diques en el tramo comprendido entre el puente Bolognesi y el fin del encauzamiento existente (Fuente: G. Strübing, 2000).

La evaluación de la capacidad hidráulica de la cuenca baja el río Piura en el tramo encauzado tal como existente y como proyectado rehabilitar (año 2000-2001), se presenta en las Figuras 18 y 19. La evaluación hidráulica fue complementada con una muy detallada evaluación hidrológica de la cuenca del río Piura, y además de una detallada evaluación hidráulica de la

presa derivadora Los Ejidos, incluido modelo hidráulico físico, los cuales permitieron definir que el tramo encauzado superior tiene una capacidad hidráulica de hasta 3750 m³/s, lo cual

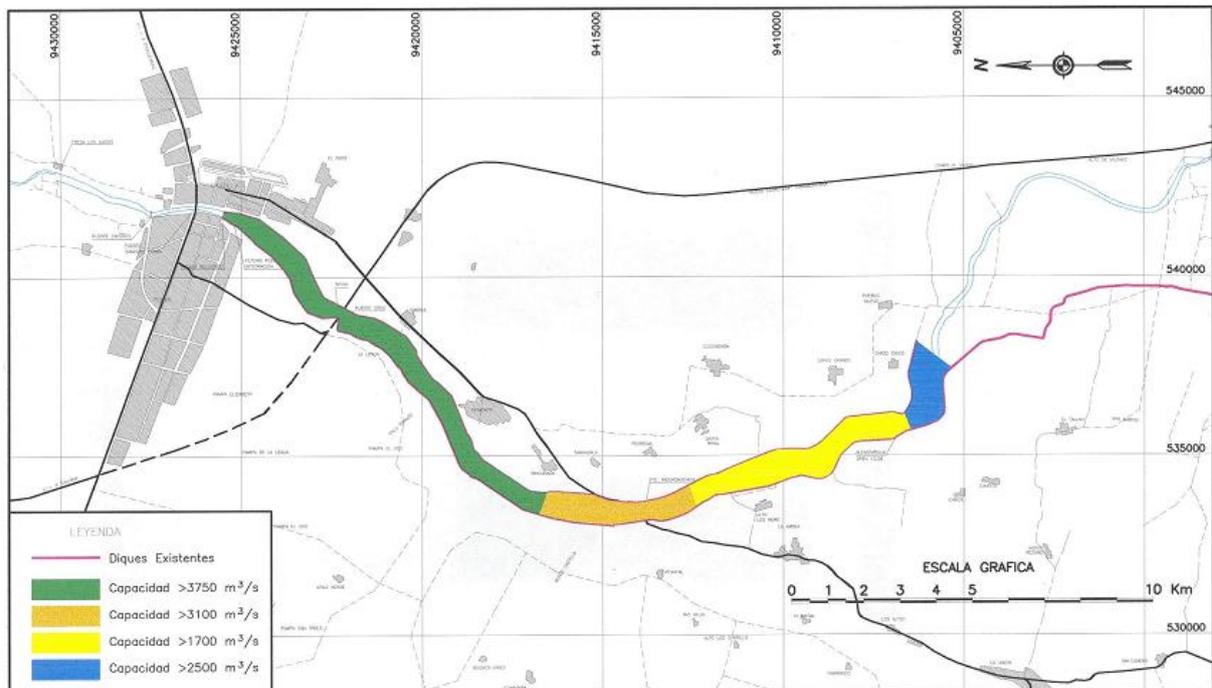
Figure 19.- Capacidad de descarga del cauce del río Piura sin desbordamiento de diques, tramo entre el puente Bolognesi y el fin del encauzamiento, posterior a la rehabilitación proyectada en el año 2000-2001 (Fuente: G. Strübing, 2000).

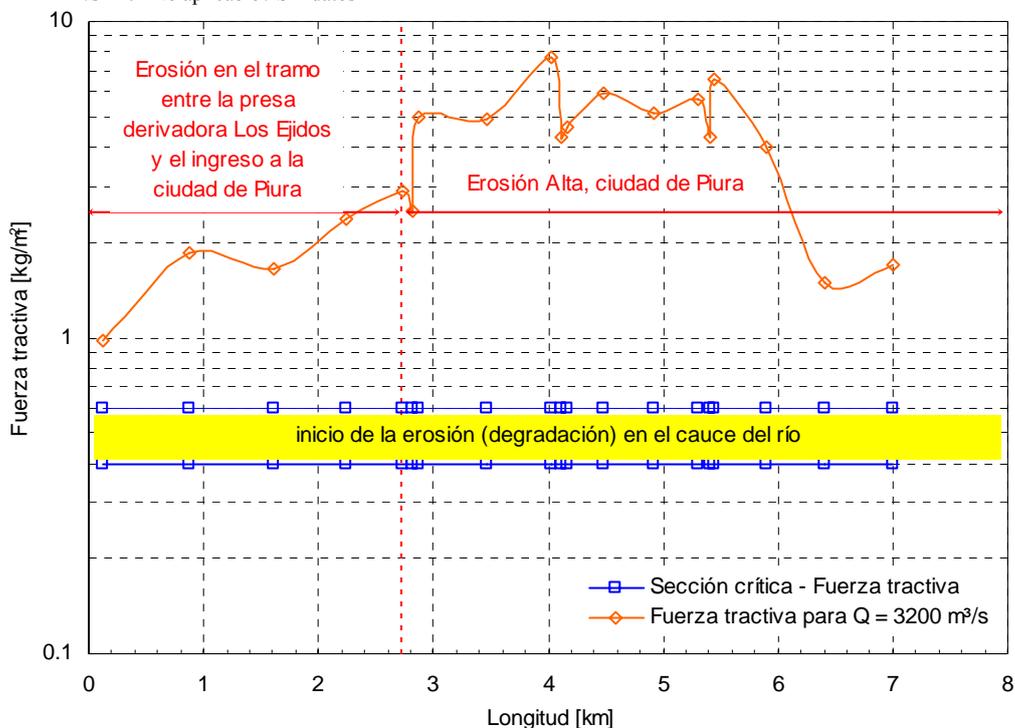
Figura 20.- Estabilidad contra erosión en el cauce principal - tramo comprendido entre la presa derivadora los Ejidos y la ciudad de Piura.

De acuerdo con los cálculos hidráulicos, se verificó a lo largo del río Piura, las fuerzas tractivas del flujo y las velocidades promedio en el cauce principal y en ambas llanuras para los caudales $360 \text{ m}^3/\text{s}$ (período de retorno de 2 años), $1100 \text{ m}^3/\text{s}$ (período de retorno de 5 años), $1700 \text{ m}^3/\text{s}$ (período de retorno de 10 años), $2500 \text{ m}^3/\text{s}$ (período de retorno de 25 años) y $3100 \text{ m}^3/\text{s}$ (período de retorno de 50 años), ver Figuras 20, 21 y 22.

En el tramo entre Los Ejidos (km 0+000) y Puente Cáceres (km 2+900) se observa a partir de caudales de $1100 \text{ m}^3/\text{s}$ el proceso de erosión es mayor para caudales en incremento. En la zona de la ciudad de Piura (entre km 2+900 y km 5+037), la tracción de flujo y la velocidad

de flujo sobrepasan bastante los valores límites; las tracciones de flujo alcanzan valores de 70 N/mm² con el caudal de 3100 m³/s, y se observan velocidades hasta 5 m/s; por lo tanto, se debe tomar en cuenta una fuerte erosión en la zona que se profundiza alrededor de las obras en el río por el proceso de la socavación local.

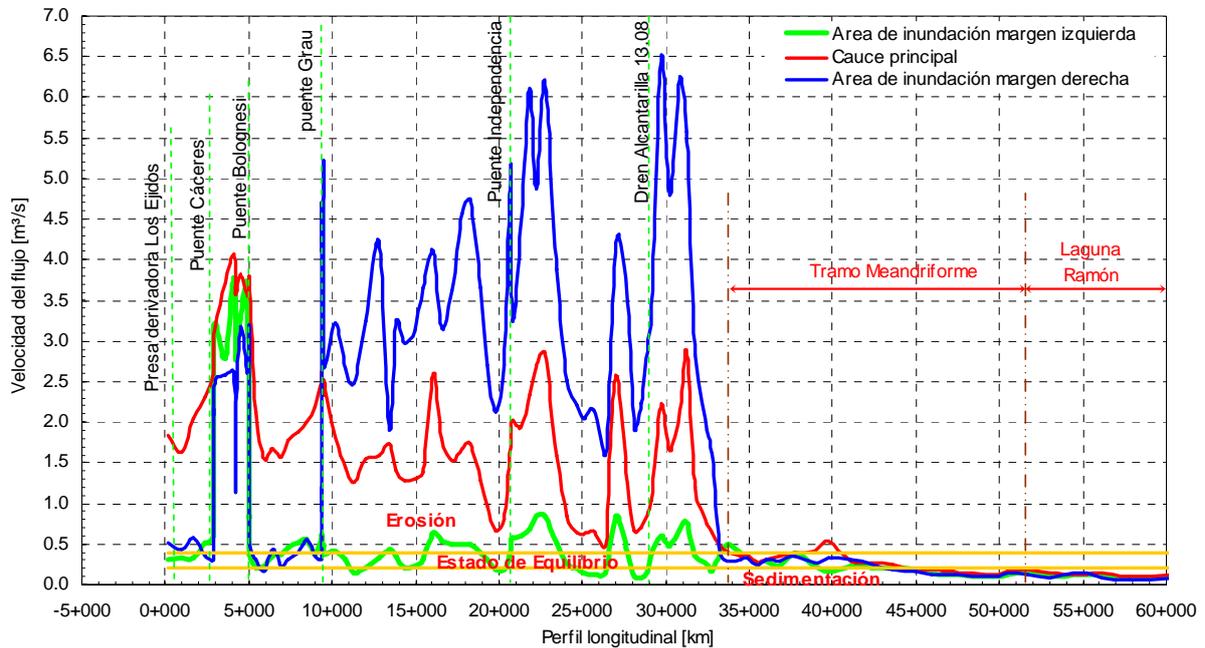
Figure 21.- Velocidad del flujo en el cauce principal y áreas de inundación en la cuenca baja del río Piura para un caudal de 3100 m³/s.

Aguas abajo de la zona de la ciudad, entre el Puente Bolognesi (km 5+037) y Puente Grau (km 9+400) se obtuvo de los cálculos el estado equilibrio hasta caudales de 1100 m³/s. Para caudales mayores se ha constatado un proceso de erosión en el cauce principal. En ambas llanuras de inundación se observó generalmente una sedimentación ligera y/o el estado de equilibrio.

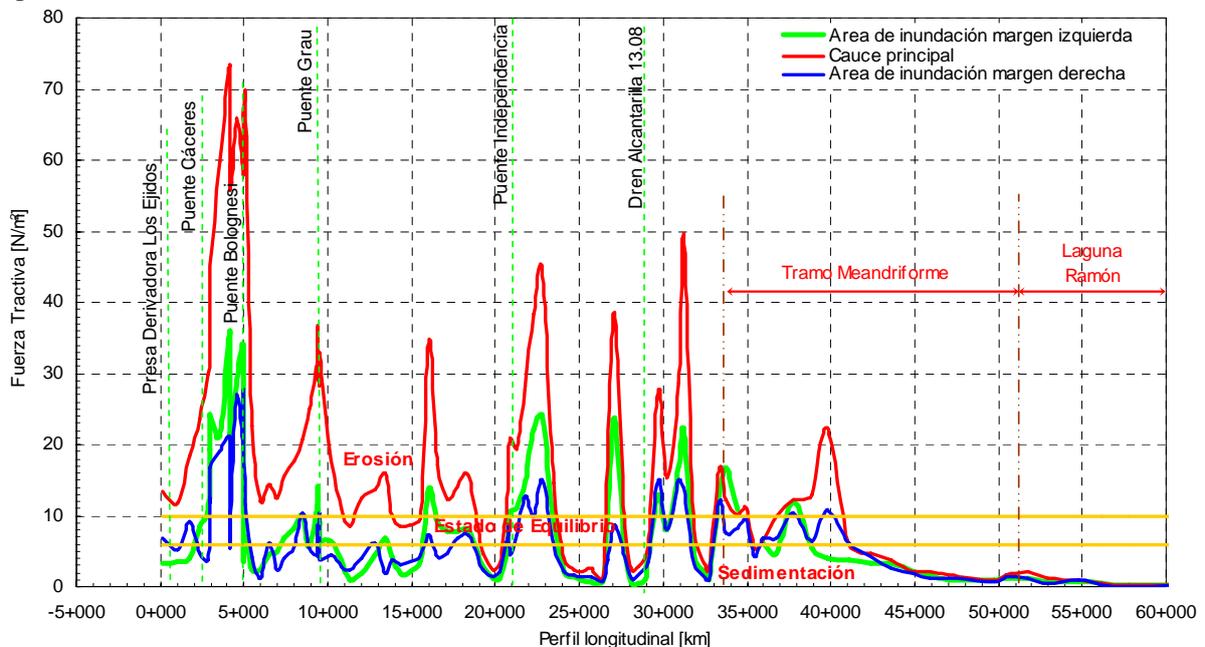
Figure 22.- Fuerza tractiva en el cauce principal y áreas de inundación en la cuenca baja del río Piura para un caudal de 3100 m³/s.
