CONTROL DEL FENÓMENO DE AGRADACIÓN - DEGRADACIÓN DEL RÍO PIURA, MEDIANTE REALINEAMIENTO DEL CAUCE PRINCIPAL INFERIOR FENÓMENO EL NIÑO, PIURA, PERÚ

César Adolfo Alvarado Ancieta¹ (Perú) y Bernd Ettmer² (Alemania)

La erosión humana en la cuenca alta acompañada del Fenómeno de El Niño altera los regímenes hidrológicos y de transporte de sedimentos en el río Piura, en extremo norte del Perú. Una presa y obras de encauzamiento existentes en la cuenca baja producen el desequilibrio en la forma de planta y geometría del río; sin embargo dichas obras son necesarias para la protección contra inundaciones a fin de evitar daños sustanciales en la propiedad, tales como infraestructura y áreas de irrigación existentes. Finalmente, la desviación del curso o cauce natural de un río en su cuenca baja genera un problema complejo en la morfología del río. Como consecuencia de esto sucede el fenómeno de agradación-degradación significando el tener que adoptar medidas de mitigación a fin de luchar contra los cambios de los niveles de fondo del río, si no se toman en cuenta medidas adecuadas para resolver el problema. Una efectiva evaluación del cauce del río en el proceso de agradación-degradación d

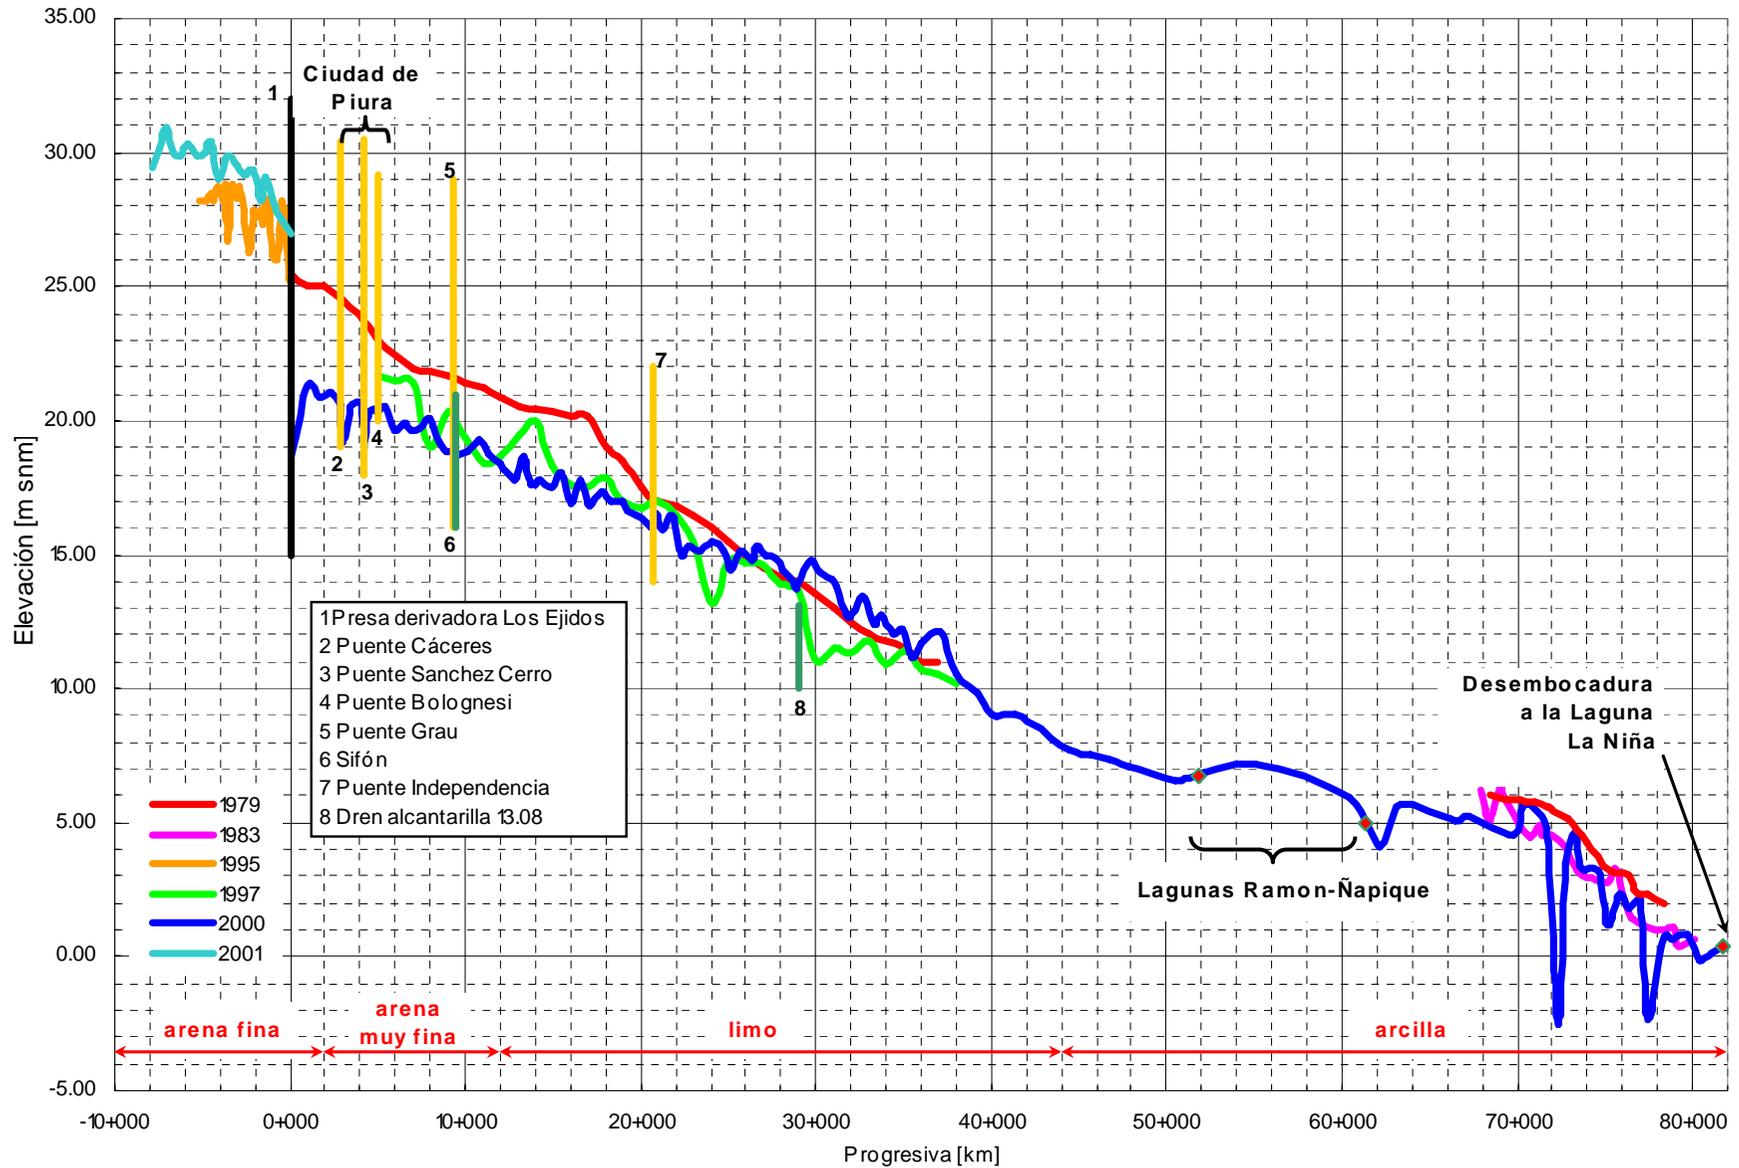
Figura 23.- Perfil longitudinal medido de cambios de niveles de fondo en el thalweg (1979-2001), tipos predominantes de material de fondo. Perfil del Bajo Piura, desde 8 km aguas arriba de la presa derivadora Los Ejidos hasta el final de la desembocadura del río en la laguna La Niña (Fuente: C. Alvarado A., 2000).

En base a la información topográfica disponible del thalweg del río, se determinó los diferentes tramos indicados, ver elaboración de Figuras 23 y 24.

Tal como se indicó anteriormente, hay un cauce principal bien determinado entre la salida del complejo lagunar Ramón / Ñapique y la entrada a la laguna La Niña, que alcanza profundidades mayores que 10 m localmente, con cotas por debajo del nivel del mar, ver Figuras 23 y 24. El ancho del cauce varía entre valores menores a 100 m hasta más de 200 m. La vegetación en esa zona es muy escasa, inclusive no es significativa en las orillas, debido al proceso de erosión eólica predominante de la zona, que no permite la formación de una capa de humus, condición requerida para el desarrollo de una capa vegetal.

En forma más sistemática, se han obtenido las cotas del thalweg de las secciones transversales tomadas en el presente proyecto comparándolas con otras del año 1979, ver Figura 23. De la misma forma se han comparado ambas informaciones con los datos disponibles del levantamiento topográfico del año 1997, ver también Figura 23, es decir, entre los eventos de 1982/83 y 1997/98.

El descenso del fondo puede entenderse como un giro o una basculación con respecto a un punto o pivot situado alrededor de la alcantarilla Dren 13.08, ver Figura 23. La observación en base de los datos topográficos fue sustentada por los resultados de los cálculos hidráulicos, que indican para la zona mencionada igualmente un tramo de equilibrio sin erosión y sin sedimentación en el cauce principal. La pendiente de 0.025 % que hoy tiene este tramo era del 0.038 % en 1979, antes del fenómeno de El Niño 1982/83 y del 0.029 % en 1997 después del evento 1982/83, pero antes del fenómeno de El Niño 1997/98.

- La primera causa la explica la construcción de la presa derivadora Los Ejidos. La presa representa una alteración en el equilibrio del río. La alteración se debe a la modificación de la variable fundamental en el equilibrio dado por el transporte sólido, el cual se ve reducido. En consecuencia, ocurren erosiones generales. Las erosiones empiezan en la presa y progresan hacia aguas abajo, alcanzando una lejanía. Sus magnitudes son mayores cerca del pie de presa. La consecuencia final es la reducción de la pendiente del río aguas abajo de la presa, ver Figura 23.

- La segunda causa es la construcción de los diques de defensa contra inundaciones, significando una modificación de la anchura del flujo en crecidas. Este estrechamiento del río representa una alteración del equilibrio. Ante esta situación se modifican los caudales unitarios, líquidos y sólidos. Su consecuencia es la ocurrencia de erosiones generales. La reducción de la pendiente en el tramo estrechado es la expresión del desequilibrio. La erosión es menor o nula al final del tramo estrechado y va creciendo hacia aguas arriba. La erosión progresa hacia aguas arriba, alcanzando lugares fuera del área estrechada, ver Figura 23.

significativamente el transporte sólido, la erosión observada se debe mucho más a la segunda causa que a la primera. La razón fundamental para ello es la coincidencia entre el punto de giro del perfil longitudinal y el final del área encauzada o estrechada. La primera causa es improbable, ya que justificaría que al cabo de dos fenómenos de El Niño la erosión progresiva hacia abajo hubiera alcanzado el fin del área encauzada. Por el contrario, la erosión ha remontado hacia aguas arriba desde el km 28 aproximadamente, ver Figura 23.

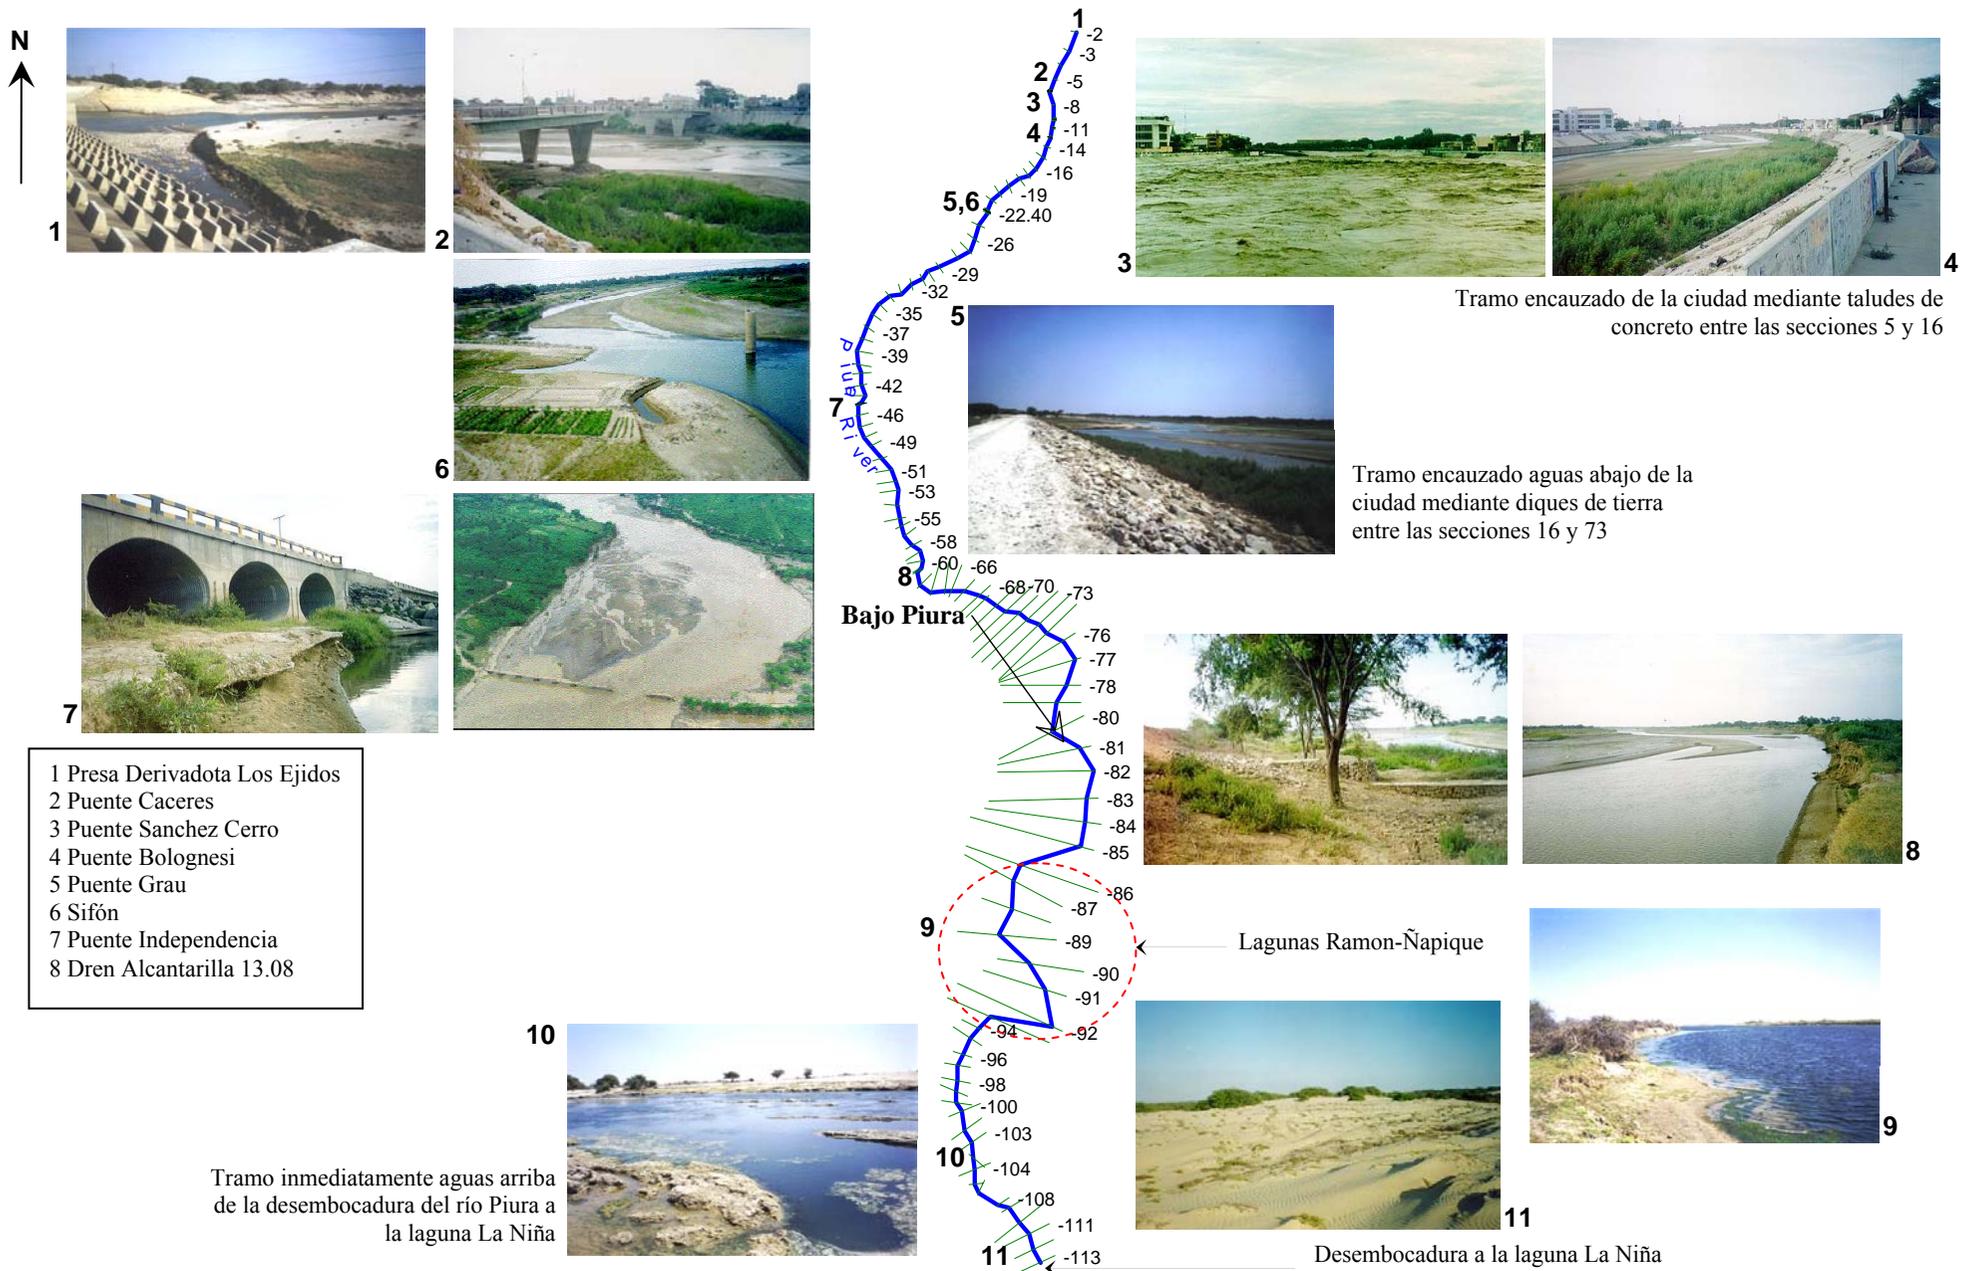
Figura 24.- Vista en planta del thalweg del río Piura en su cuenca baja, tramo entre presa derivadora Los Ejidos y desembocadura a la laguna La Niña (Fuente: C. Alvarado A., 2000).

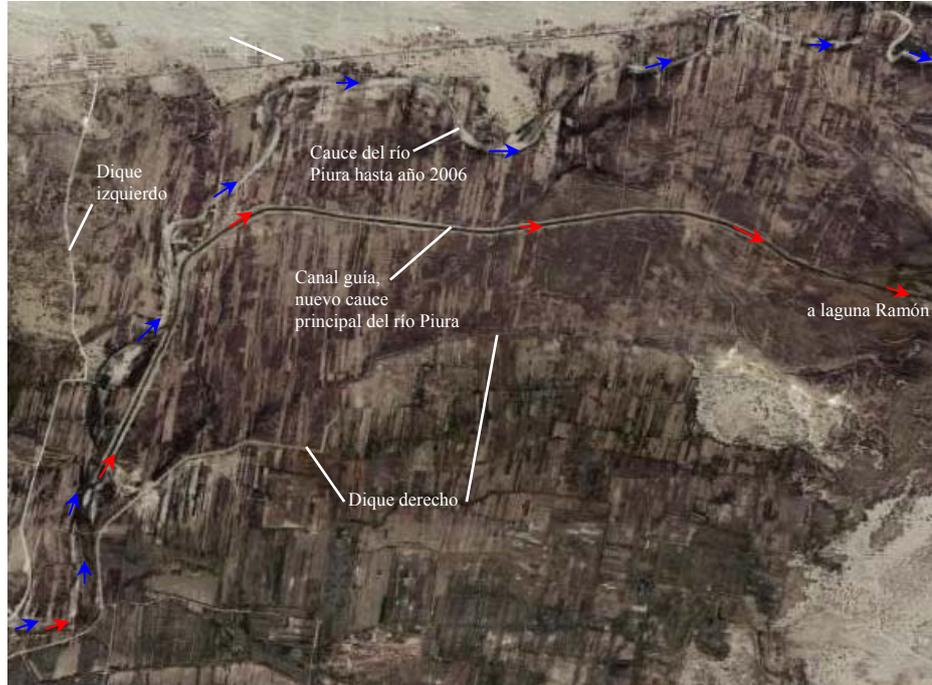
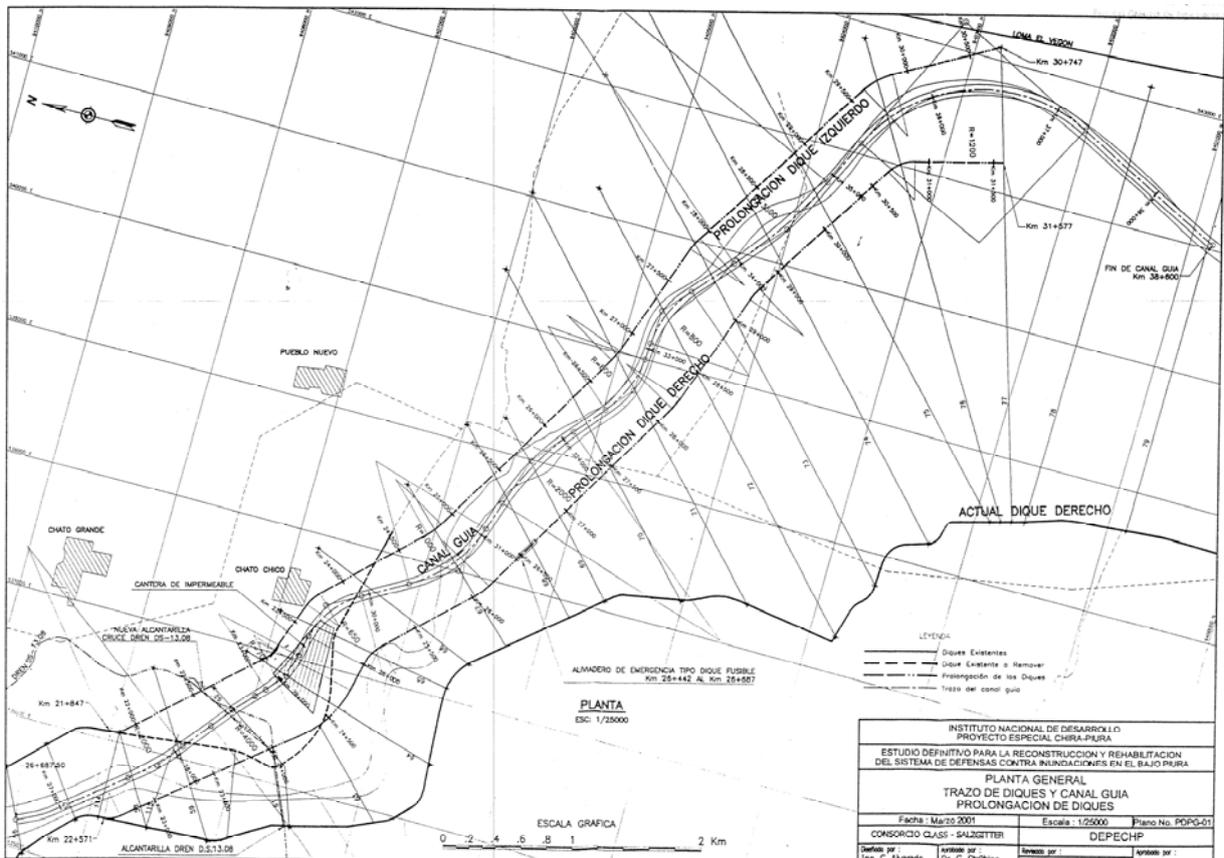
Figure 25.- Abajo, realineamiento del cauce principal inferior y “prolongación” de diques de defensa contra inundaciones del Bajo Piura previsto año 2001. Arriba, realineamiento del cauce principal ejecutado en el año 2006.

El cauce principal inferior del río dispone de un gran ancho de 3 a 4 km en promedio, debido a la ubicación de los diques de defensa en el tramo entrelazado del río, aproximadamente a partir de la sección 68 (progresiva km 32+400). Este ancho tiene algunas ventajas con respecto al tirante del flujo que es bajo, y que influye favorablemente en las cotas del pelo de agua en el tramo encauzado. Sin embargo, también tiene la desventaja de bajas velocidades y en consecuencia la sedimentación en las llanuras de inundación como explicado en los acápite 3, 6 y 7. La sedimentación afecta directamente la

capacidad hidráulica de este tramo, y conducirá en el futuro a un remanso hacia aguas arriba, que dará lugar a la sobre-elevación continua de los diques de defensa existentes para proteger adecuadamente las áreas aludidas externas. Para mejorar las condiciones de flujo y evitar en lo posible la sedimentación continua aguas abajo y controlar efectivamente la erosión, se evaluaron varias opciones como sobre-elevación, prolongación de los diques, desvío del cauce existente a su cauce original hasta realineamiento del cauce existente, considerando: criterios de caudal de diseño, medidas de seguridad contra desbordamiento, caudal de diseño del cauce principal, longitud de prolongación de diques y ancho del encauzamiento. De hecho cada opción impacta de una u otra manera desde socio-económicamente como ambientalmente (p. Ej. desaparición del complejo lagunar) en el área. De las opciones evaluadas se recomendó aquella, ver Figura 25, que propone el desarrollo del encauzamiento en fases, ventajas en el mejoramiento de las condiciones hidráulicas existentes en la parte inferior del tramo encauzado y óptimos costos de implementación.
