PROPUESTA DE MANEJO DE CUENCAS ARREICAS EN EL NORTE DE LA PROVINCIA DE SALTA

Fernando Franqui, Gustavo Arce y Marcos Pittau

Empresa INMAC S. A. – Especialista en Control de Erosión
José Ingenieros 3417 (B1643FRQ) – Beccar – Argentina, Tel/Fax: + 54-11-4719-7217/7218
E-mail: fernando.franqui@inmac.com.ar, walter.arce@inmac.com.ar, marcos.pittau@inmac.com.ar
Web: <http://www.inmac.com.ar/>

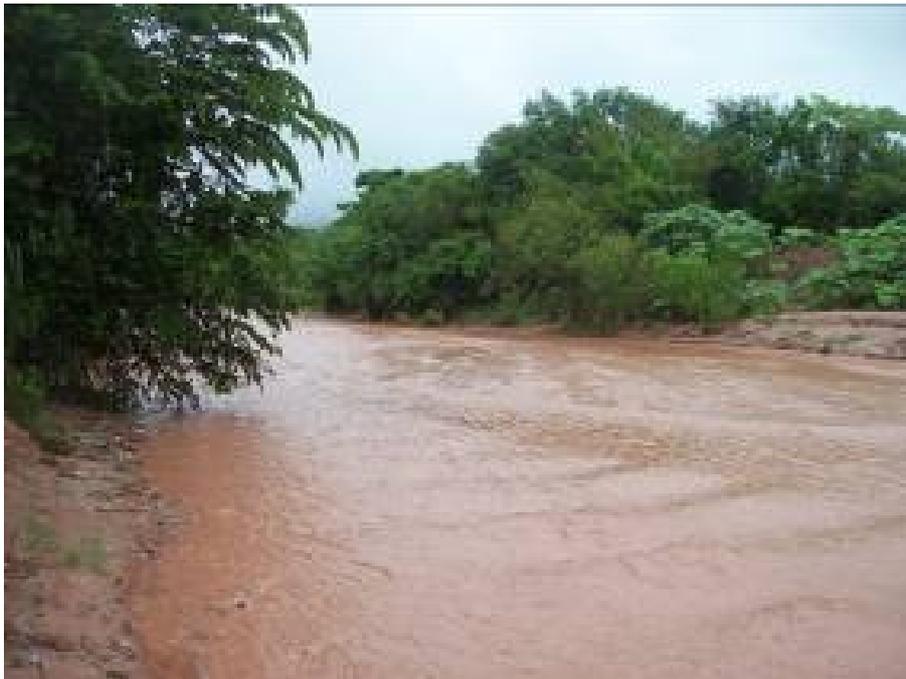
Figura 1.- Vista del cauce del Arroyo Yacui en la cuenca baja durante el período estival.

La erosión hídrica y procesos de remoción en masa, son fenómenos que se presentan en estas cuencas en estudio, principalmente en las laderas de las partes altas de las mismas. Mientras que en las cuencas media y baja los caudales líquidos y sólidos producen erosión lateral y de fondo y daños a la infraestructura, tales como la Ruta Nacional N° 34, alcantarillas de paso y gasoductos. Se producen picos de crecida y estiaje, por lo cual los volúmenes de agua no pueden ser aprovechados adecuadamente. Pérdida de la calidad del agua, lo cual disminuye su disponibilidad para ciertos usos.
