EXPERIENCIAS DE SISTEMATIZACIÓN DE CÁRCAVAS

Gabriel E. Amores, Marcos G. Pittau, José Daniel Brea y Santiago Palma

Inmac S.A. & Instituto Nacional del Agua (INA)

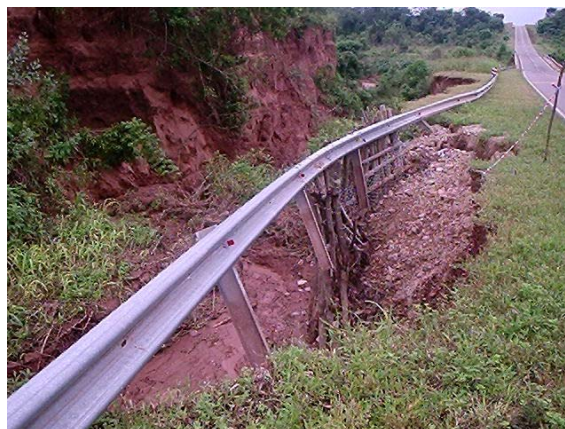
Figura 1.- Riacho Seco – Situación Inicial

El proyecto en Riacho Seco consideraba el control de las dos cárcavas generadas sobre la desembocadura de los canales laterales a la ruta al Riacho Seco. Este control fue proyectado básicamente en la construcción de cuatro saltos conformados por muros de gaviones con cuencos disipadores en depresión y canal revestido con colchonetas sobre cada una de las cárcavas. Los saltos eran de 3 a 4 m cada uno salvando un desnivel total aprox. de 15 m.

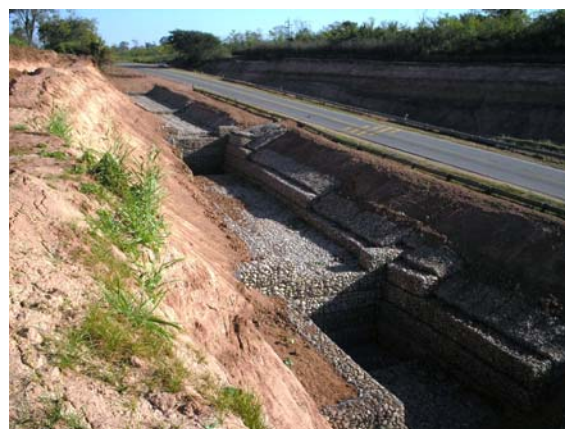
Figura 2.- Riacho Seco – Situación Final

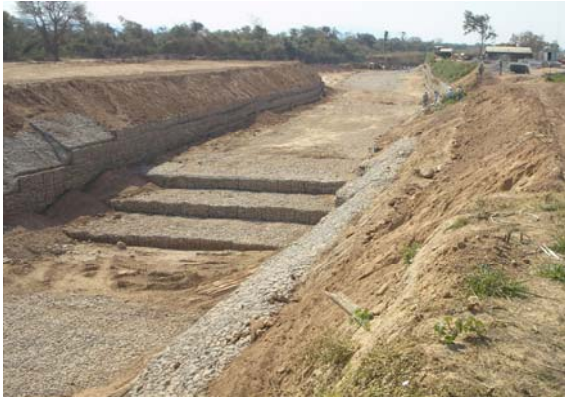
Figura 3.- Quebrada de Galarza – Obra de encauzamiento y Escalera de Gaviones

La misma consistió en revestimientos longitudinales sectorizados materializados con tablestacados de vinilo y los tramos restantes con colchonetas de piedra embolsada. Sobre las curvas y en las obras de encauzamiento, las defensas fueron constituidas por muros de gaviones anclados con colchonetas al pie de los mismos.

Además de los revestimientos longitudinales y de las obras de encauzamiento y en curvas, se incorporó una escalera con cuenco disipador conformada por gaviones a fin de salvar el descenso del nivel del lecho generado por el paso de una crecida posterior al inicio de los trabajos en la quebrada.

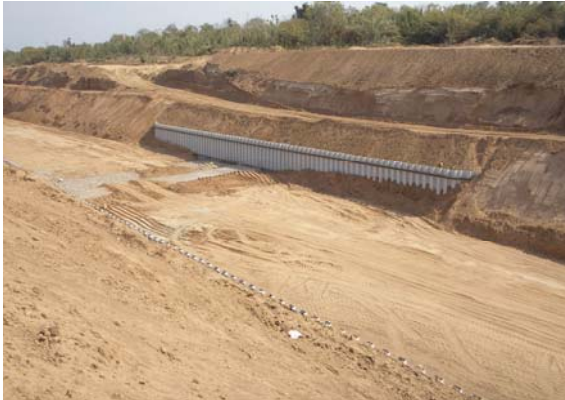
Figura 4.- Quebrada de Galarza – Regulador de Fondo

A lo largo del tramo en cuestión, se incorporaron 7 reguladores de fondo conformados por una doble línea de tablestacas transversales a la corriente, separadas 3 m entre sí. Hacia aguas abajo la obra se continuaba con una protección del lecho con colchones de 0.30 m de espesor. Esta protección se desarrolla a lo largo de 9 m, y termina con una línea de gaviones en el extremo. Además de los reguladores de fondo, los

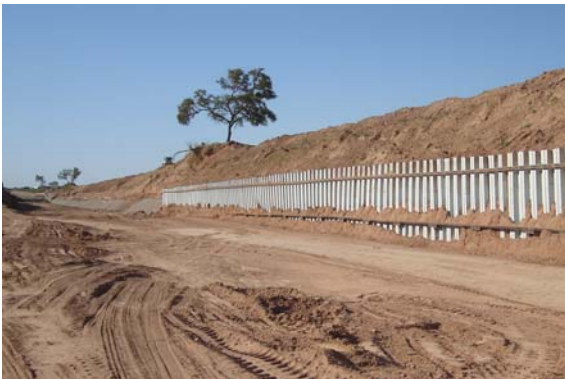
Figura 4.- Quebrada de Galarza – Protección Longitudinal
