ANÁLISIS DE LOS ESCURRIMIENTOS EN TERRITORIO ARGENTINO DE CAUDALES PROVENIENTES DEL RÍO PILCOMAYO

Pablo Spalletti y José Daniel Brea

Laboratorio de Hidráulica - Instituto Nacional del Agua (INA), Argentina

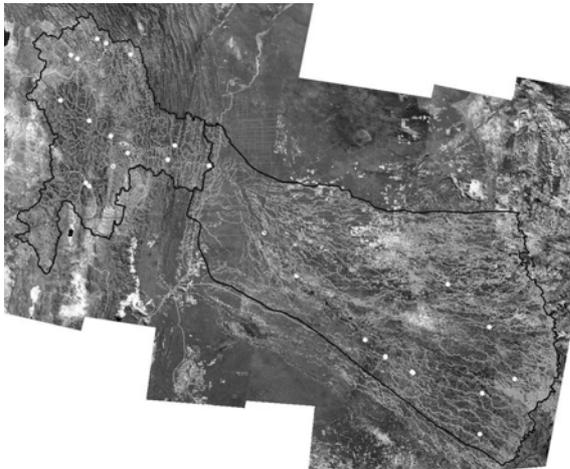
El río Pilcomayo, que forma parte del sistema fluvial de la cuenca del Plata tiene sus nacientes en la Cordillera de los Frailes en Bolivia, a más de 5.000 metros de altura y su área de influencia limita al este con el río Paraguay (Figura 1).

Figura 1.- Cuenca del río Pilcomayo

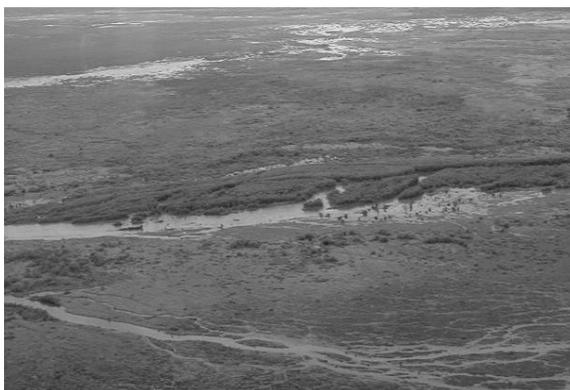
Pocos kilómetros aguas abajo del ingreso a la provincia de Formosa, en Argentina, el río Pilcomayo con su alta carga de sedimentos (Brea et al. 2007), no tiene suficiente energía para socavar y mantener un cauce estable, produciéndose sedimentaciones recurrentes que han segado el cauce original, forzando a las aguas a desbordar en forma de manto (Figura 2).

Figura 2.- Escurrimiento mantiforme

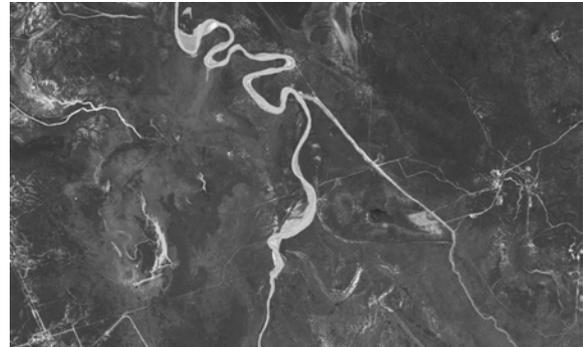
Para evitar el progresivo retroceso del río y garantizar la distribución del agua proveniente del río Pilcomayo en territorios de Argentina y Paraguay, se han construido una serie de obras de encauzamiento. La pendiente regional con dirección sudoeste, favorece el escurrimiento en épocas de crecida hacia territorio argentino, quedando las obras asimétricas y no pudiéndose asegurar una partición

igualitaria de los caudales (Figura 3).

Figura 3.- Comienzo de obras de encauzamiento en Argentina y Paraguay

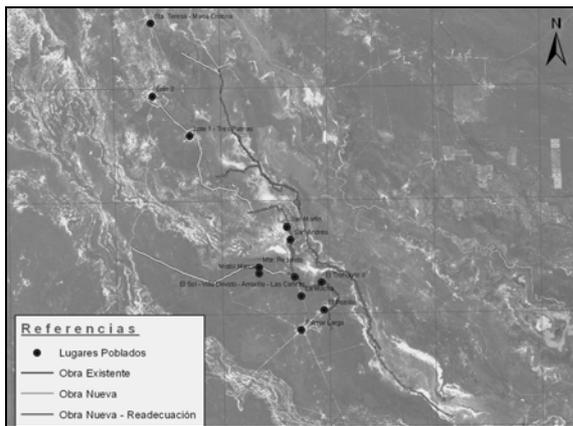
Las obras de encauzamiento de las aguas provenientes del río Pilcomayo y de defensa contra inundaciones, en la zona de divagación y taponamiento en la provincia de Formosa ejecutadas en el período 2005-2006, junto con las proyectadas en el año 2008, se indican en la Figura 4.

Figura 4.- Obras ejecutadas y proyectadas

Las canalizaciones consisten en la readecuación y acondicionamiento de correderas existentes, o en la ejecución de excavaciones y construcción de bordos longitudinales acompañados de desmonte, quedando definidas secciones de entre 40 y 100 metros de ancho.

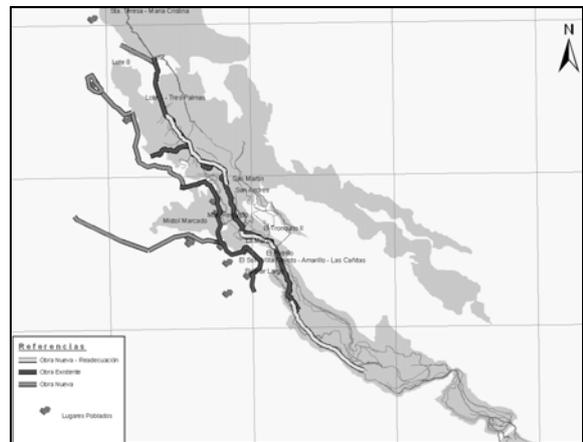
En la Figura 5 se han superpuesto las líneas principales de escurrimiento y las zonas anegadas para las diferentes fechas analizadas y se han representado las obras y los asentamientos poblacionales en la zona de estudio. Puede notarse que las canalizaciones o correderas que interconectan bajos se corresponden con las líneas de flujo durante los eventos de crecida, y que los terraplenes de protección constituyen barreras contra inundaciones en las poblaciones y zonas productivas localizadas en la margen derecha del sistema de drenaje.

Figura 5.- Superposición de líneas de flujo y zonas anegadas de las 8 imágenes satelitales analizadas

Las imágenes satelitales, permitieron visualizar las situaciones de inundación histórica y actual de la región. A partir de ellas se analizó el funcionamiento de las correderas y la dinámica del flujo de agua. Se analizaron las imágenes disponibles del año 2000 y del 13 de abril de 2003, 14 de septiembre de 2004, 25 de marzo de 2005, 29 de abril de 2006, 15 de mayo de 2006, 10 de enero de 2007 y 16 de abril de 2007, y se definieron líneas principales de flujo, trazas secundarias de escurrimiento y zonas con desbordes o zonas inundadas.
