## USO DE REVESTIMIENTO FLEXIBLE EN CANALIZACIONES URBANAS CASO: SANEAMIENTO DEL RÍO TIETÉ

Paulo E. Rocha<sup>(1)</sup>, Petrucio José Dos Santos Junior<sup>(1)</sup>, Pablo A. Porri<sup>(2)</sup> y Javier Herrera H.<sup>(2)</sup>

(1) Maccaferri do Brasil (2) Maccaferri de Argentina

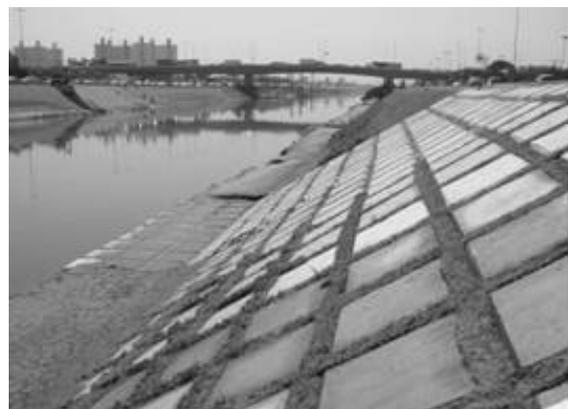
Figura 2.- Placas de hormigón como revestimiento de los colchones Reno®

Para la regularización y revestimiento de las márgenes, se perfilaron los taludes con un ángulo medio de 37° respecto a la horizontal, y se planteó el revestimiento de los taludes con colchones Reno®, y a su vez, estos últimos serían revestidos con placas de hormigón de geometría cuadrada, separadas entre sí 15 cm por una "dilatación" cubierta por geotextil y llenada con piedras (Figura 2). Una vez iniciados los trabajos de revestimiento de los colchones con las placas de hormigón, se presentaron problemas de tipo constructivo que terminaron por inviabilizar esta solución. Algunos de los problemas que presentaba el uso de las placas de hormigón, fueron: bajos rendimientos debido a los tiempos de curado del hormigón, bajo rendimiento en la instalación del geotextil y llenado de las juntas de dilatación, y aumento de la rugosidad debido al desarrollo de vegetación.

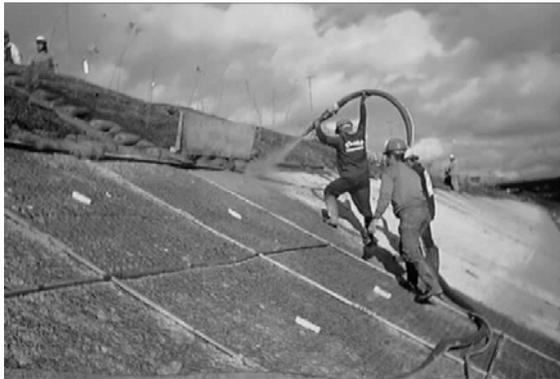
Figura 3.- Ejecución del revestimiento con hormigón proyectado

Debido a los inconvenientes que planteaba el uso de las placas de hormigón, se optó por la ejecución de un revestimiento con hormigón proyectado (Figura 3). En este caso, además de aumentar los rendimientos de ejecución de la obra, se logró una disminución en la

rugosidad del revestimiento y se aprovechó la malla doble torsión de los colchones para refuerzo del hormigón.

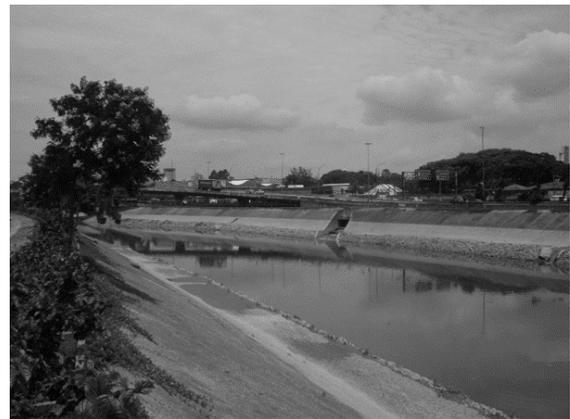
Figura 6.- Aspecto de la protección en la zona inferior

En la Figura 6, se puede apreciar el aspecto final del revestimiento.
